Agencija za istraživanje nesreća u zračnom, pomorskom i željezničkom prometu
Odjel za istrage nesreća u željezničkom prometu

KONAČNO IZVJEŠĆE

Iskliznuće pružnih vozila na pruzi Knin-Zadar

22. travnja 2014.

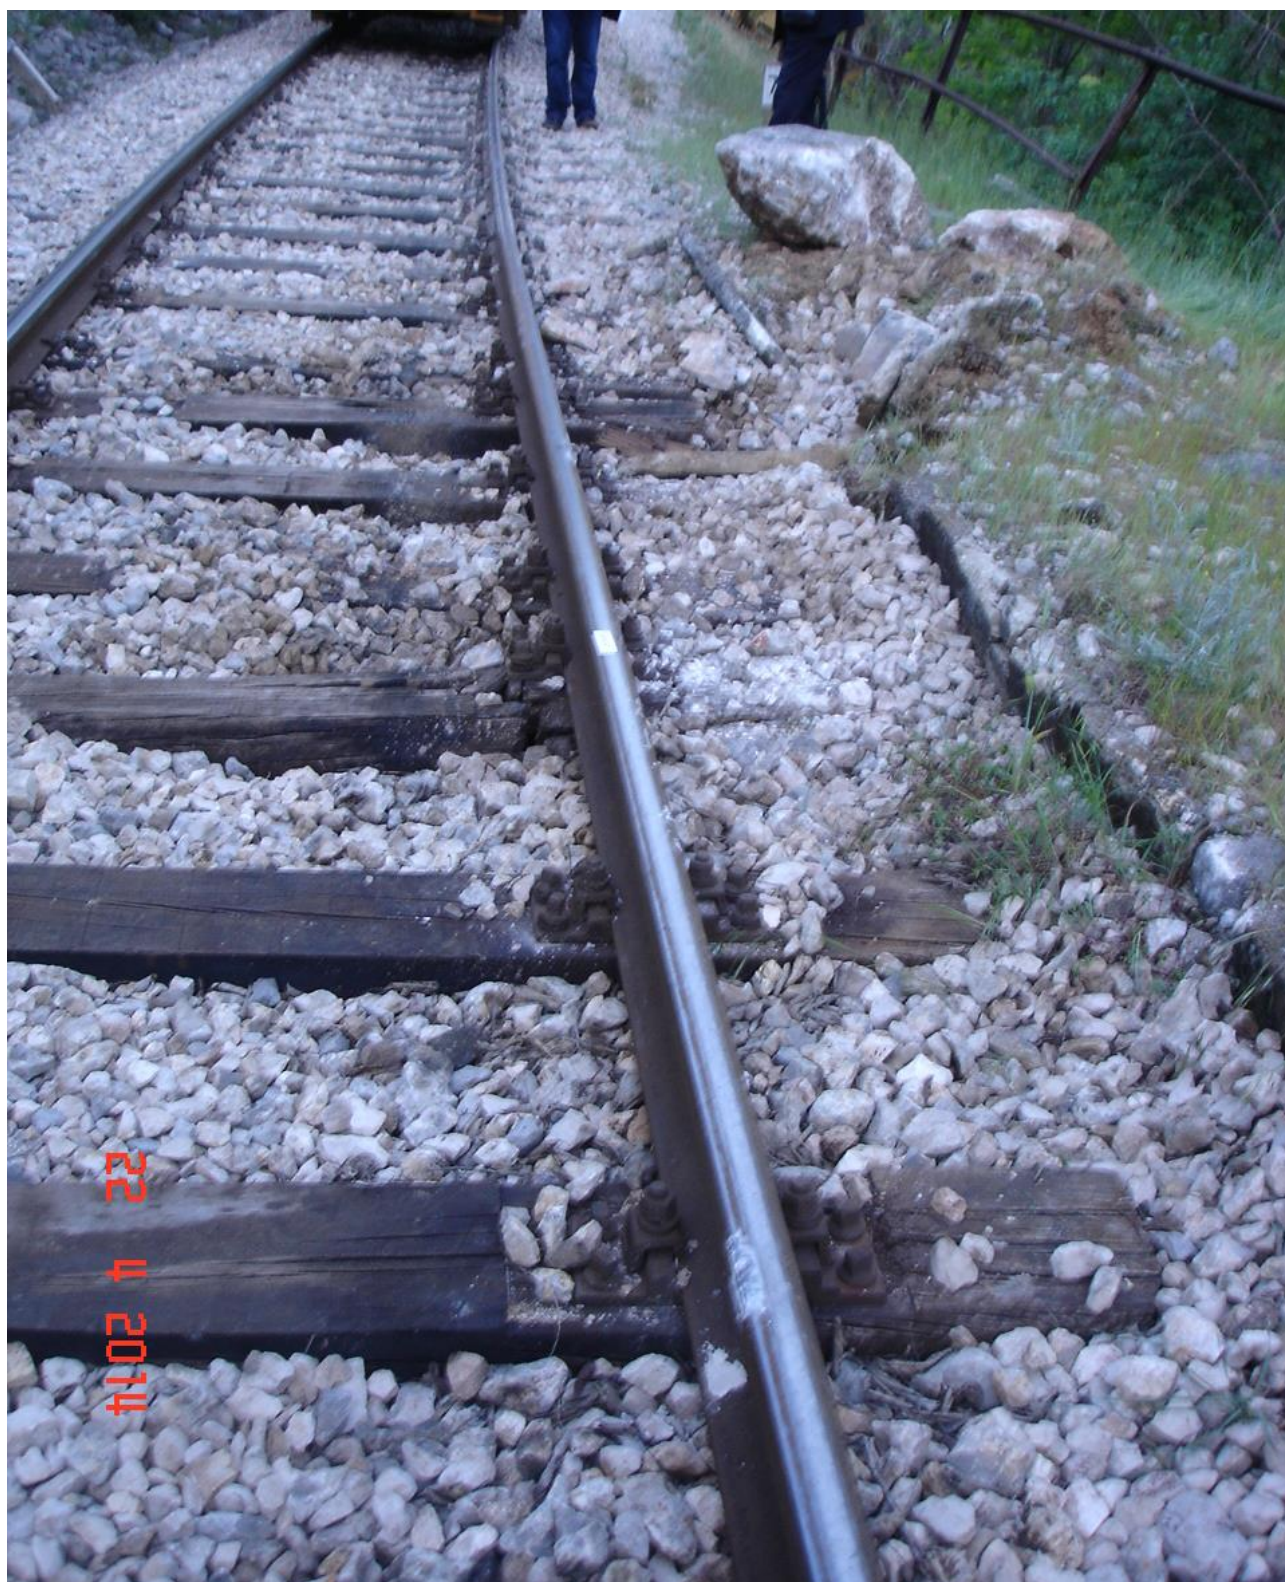
Stijena u koju je udario vlak se odronila s visine cca 100m iznad pruge, te cca 100m desno od pruge. Stijena je prilikom kotrljanja niz padinu prošla kroz pojas mlade šume, pala u zemljani kanal uz prugu, cca 1,5m ispod gornjeg ruba tračnica (GRT), te preskočila kolosijek i zaustavila se između pragova i elemenata uređene površine stajališta Očestovo.

Slika 4 – Oštećenja pruge na mjestu odrona (izvor slike: HŽ Infrastruktura d.o.o.)

Na pruzi je oštećeno i uništeno 35 drvenih pragova, a oštećene su i tračnice.

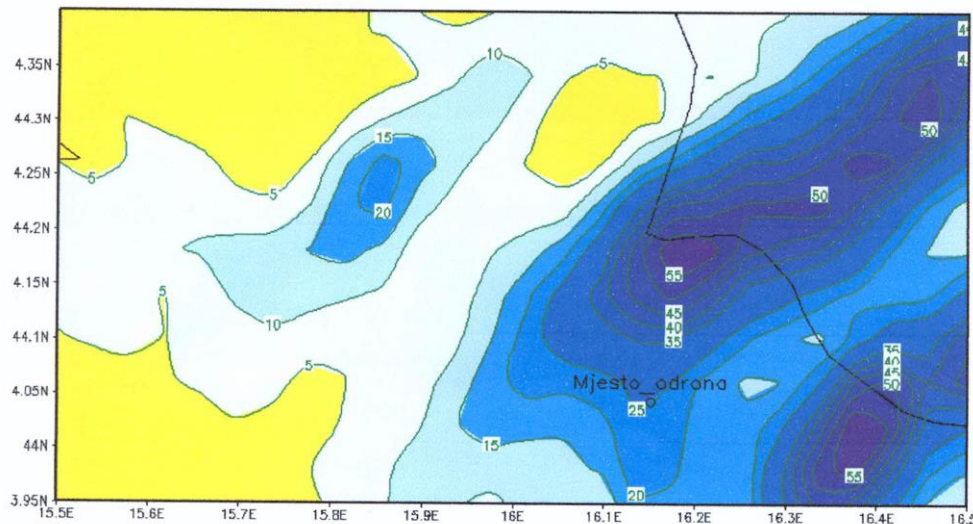
Za potrebe istrage ove nesreće od tvrtke „Geo-Meteo“ zatražena je izrada analize vremenske situacije na mjestu događaja u razdoblju od nekoliko dana prije same nesreće. Iz vremenske analize proizlazi da je na širem području oko mjesta događaja u zadnjih 39 sati palo između 20 i 40 l kiše po kvadratnom metru, što predstavlja relativno veliku količinu oborina u tako kratkom vremenu. Odroni su najčešće izazvani djelovanjem obilnih oborinskih voda.

Slika 6 – Akumulirana količina oborina na lokaciji odrona (Izvor Meteorološko izvješće za željezničku nesreću, izradila tvrtka Geo-Meteo).

Dan i pol prije odrona mjesto događaja je bilo izloženo relativno jakim oborinama u obliku kiše.
