**Agencija za istraživanje nesreća u zračnom, pomorskom i željezničkom prometu
Odjel za istrage nesreća u željezničkom prometu**

Zagreb, 23. listopad 2015.

**KONAČNO IZVJEŠĆE
Izbjegnut sudar vlakova – Dugo Selo
22. lipnja 2014.**

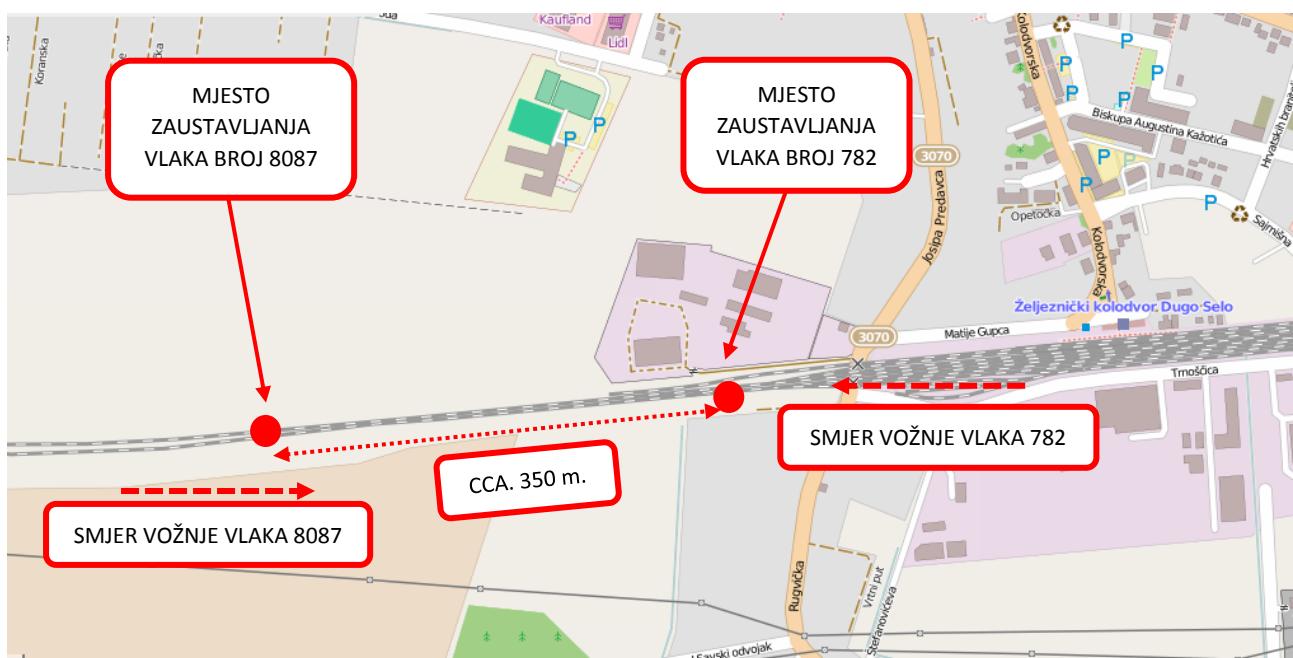
Slika 2 - skica mjesta događaja (izvor slike: OpenStreetMap.org)

Nakon kretanja vlaka broj 782 strojovođa je uočio da mu se iz suprotnog smjera približava drugi vlak te je zaveo brzo kočenje. Strojovođa vlaka broj 8087 zaustavio je vlak ispred ulaznog signala „C“ (km 444+150), na ulazu u kolodvor Dugo Selo jer je na signalu bio upaljen signal za zabranu vožnje (uključeno crveno svjetlo). Strojovođa vlaka 8087 je uočio da mu se približava vlak iz suprotnog smjera.

Vlak broj 782 se zaustavio u km 444+500 na izlasku iz kolodvora Dugo Selo, dok je vlak broj 8087 stajao na km 444+150, tj. ispred ulaznog signala „C“ kolodvora Dugo Selo. Međusobna udaljenost vlakova u trenutku zaustavljanja je bila oko 350 m.

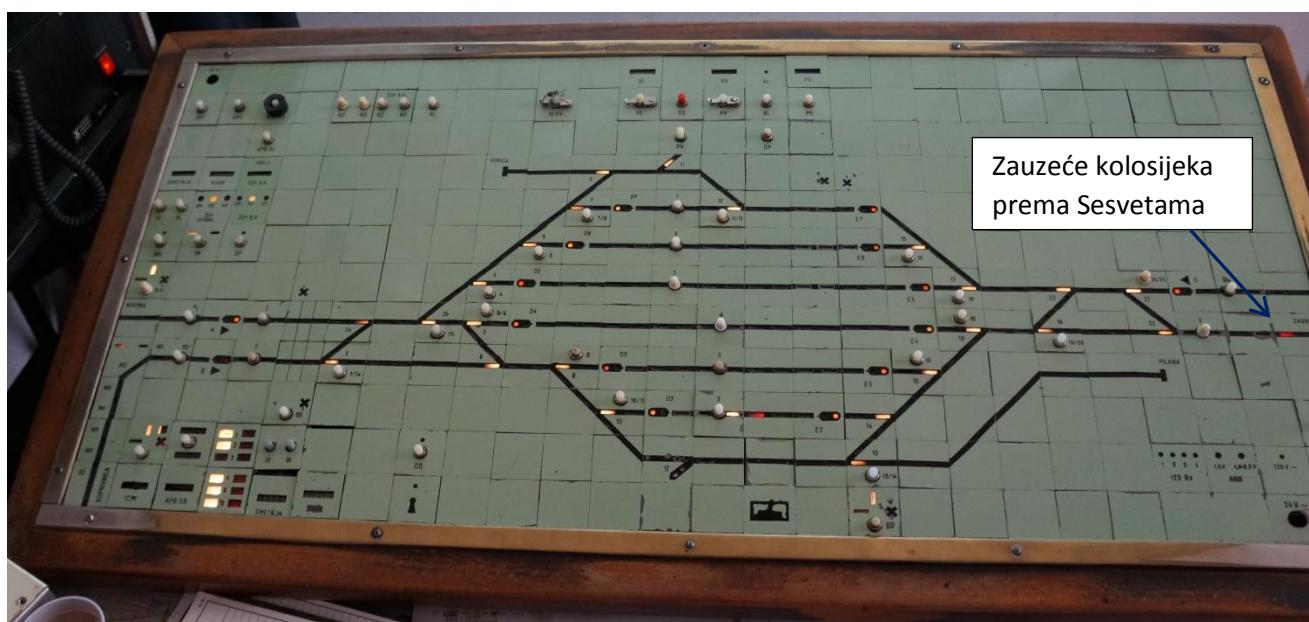
Slika 5 - upravljački pult SS uređaja u kolodvoru Dugo Selo (Izvor A/N)

Glavni istražitelj je naknadno obavio pregled mesta događaja. U kolodvoru Dugo Selo nalazi se reljefni signalno-sigurnosni uređaj tipa „Integra-Domino“. Upravljački pult uređaja se nalazi u prometnom uredu kolodvora (slika 5).

Na desnoj strani pulta nalazi se upravljački i signalni dio prema kolodvoru Sesvete. Za vrijeme incidenta lijevi kolosijek se koristio za odvijanje prometa u oba smjera, a automatski pružni blok (APB) za smjer Sesvete Dugo Selo su bili u funkciji. Tijekom rada APB-a Na pultu kolodvora Dugo Selo se vidi kada vlak prođe izlazni signal kolodvora Sesvete prema Dugom Selu po pravilnom kolosijeku-na pultu se upali crvena lampica (slika 6).

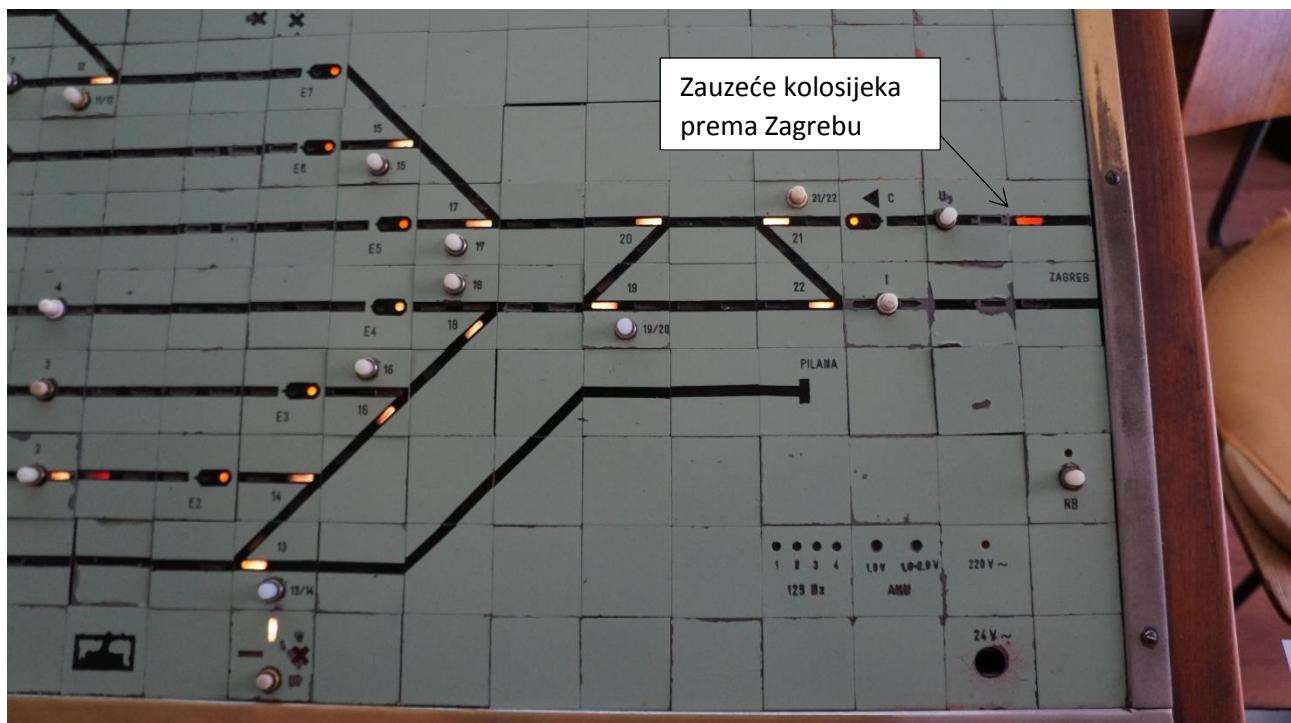
Slika 6 - Zauzeće kolosijeka vlakom koji prometuje iz kolodvora Sesvete (Izvor AIN)

Kad vlak prođe ulazni signal kolodvora Dugo Selo na pultu i kolodvoru Sesvete se gasi signal zauzeća kolosijeka.

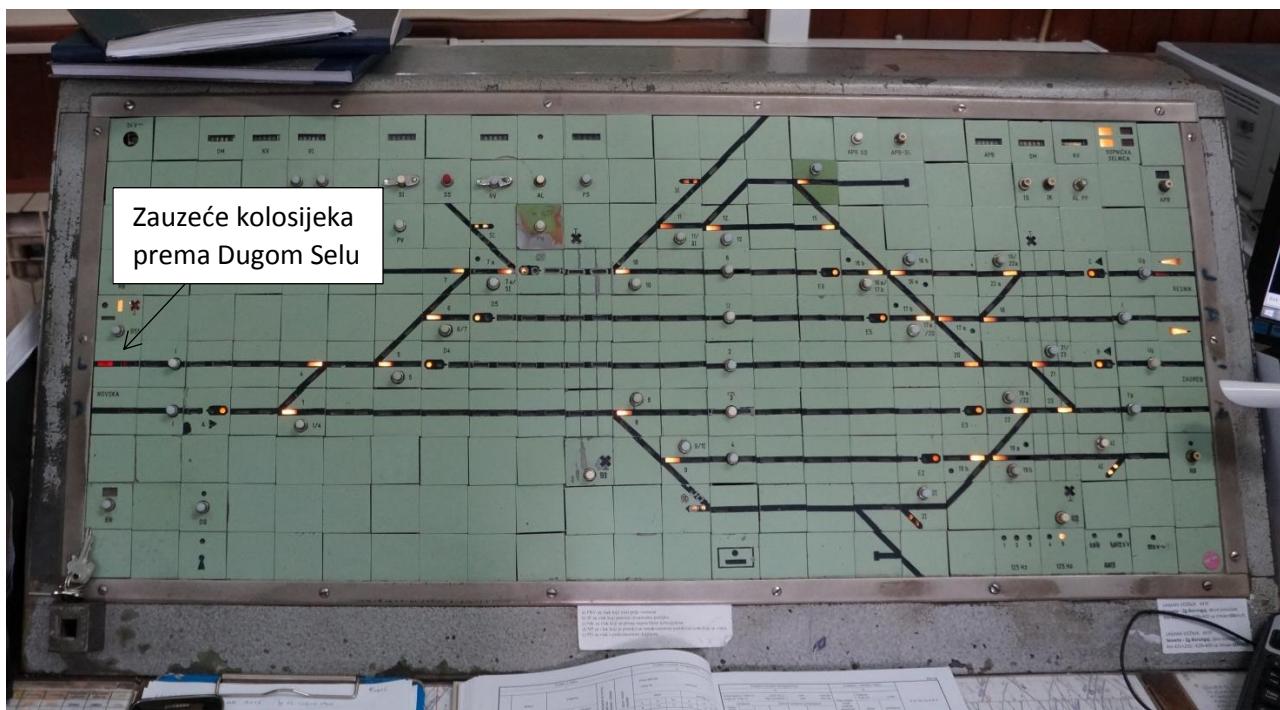
Slika 7 - upravljački pult SS uređaja u kolodvoru Sesvete (Izvor AIN)

U kolodvoru Sesvete nalazi se relejni signalno-sigurnosni uređaje tipa „Integra-Domino“. Upravljački pult uređaja se nalazi u prometnom uredju kolodvoru Sesvete (slika 7).

Na lijevoj strani pulta nalazi se upravljački i signalni dio prema kolodvoru Dugo Selo. Za vrijeme incidenta lijevi kolosijek se koristio za odvijanje prometa u oba smjera. Tijekom rada APB-a na pultu kolodvora Sesvete se vidi kada vlak prođe izlazni signal kolodvora Sesvete i ide prema kolodvoru Dugo Selo po pravilnom kolosijeku (slika 7).
