Agencija za istraživanje nesreća u zračnom, pomorskom i željezničkom prometu
Odjel za istrage nesreća u željezničkom prometu

KLASA: 341-09/14-02/28
URBROJ: 699-06/1- 15 - 42
Zagreb, 18. kolovoza 2015.

**KONAČNO IZVJEŠĆE
Rijeka, iskliznuće teretnih vagona,
31. kolovoza 2014.**

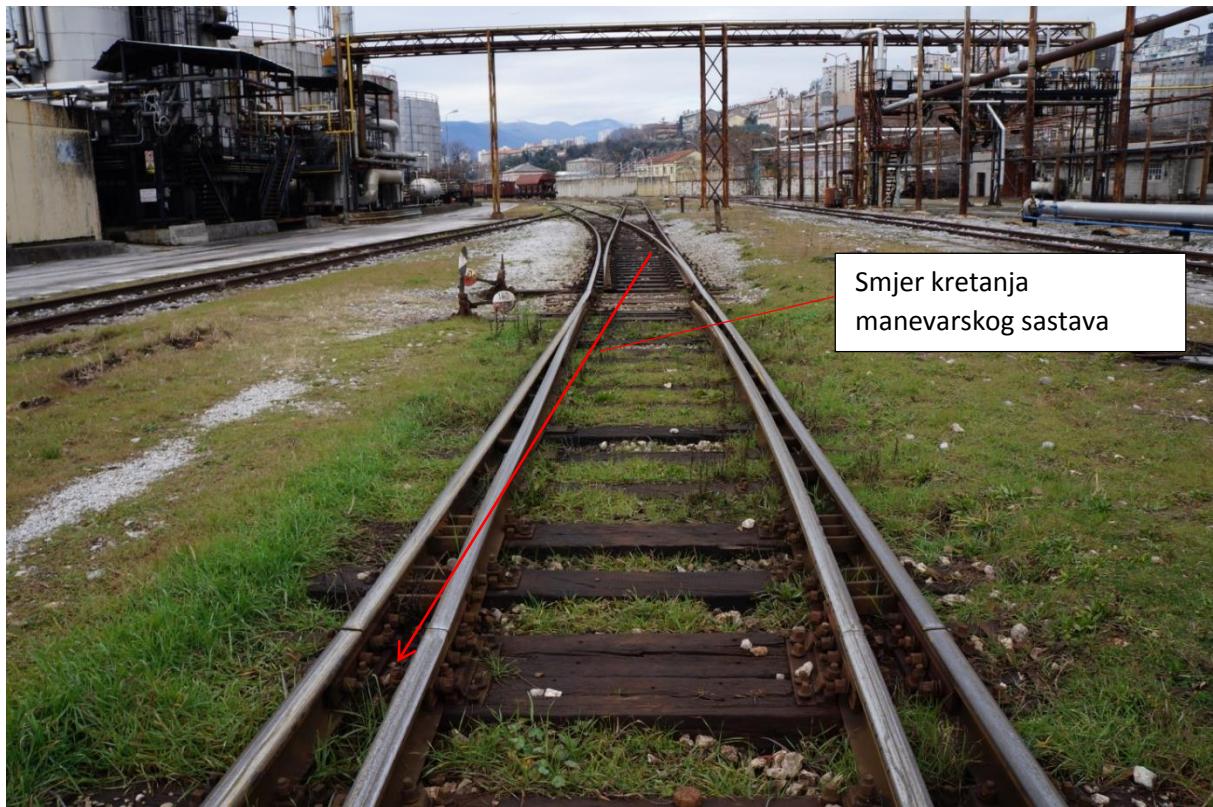
Istražitelji AIN-a su očevid na mjestu događaja obavili naknadno. Očevidom istražitelja AIN-a utvrđeno je da su skretnice broj 140 i 141 neposredno jedna iza druge. Radi se o skretnicama koje su po namjeni i konstrukciji skretnice jednostavnog tipa. Pregledom skretnica utvrđeno je da su na skretnici broj 141 zamijenjena su tri praga. Kolosijek je zarastao u travu, ali je trava niža od gornjeg ruba tračnica (slike 1-6 izvešća), također klizne staze skretnica su podmazane. Na starim pragovima iza skretnice broj 140 vidljivi su tragovi naskoka vijenca kotača željezničkih vozila. Na pragovima nakon skretnice broj 140 vide se tragovi utisnutih vijenaca kotača. Skretnicama broj 140 i 141 se lagano rukuje bez otpora. Na skretnicama broj 140 i 141 nema brava kojima bi se iste zadržale u pritvrđenom položaju. Oko kliznih staza skretnice broj 140 ima smeća.

Slika 4. Skretnice broj 140 i 141 (Izvor AIN)

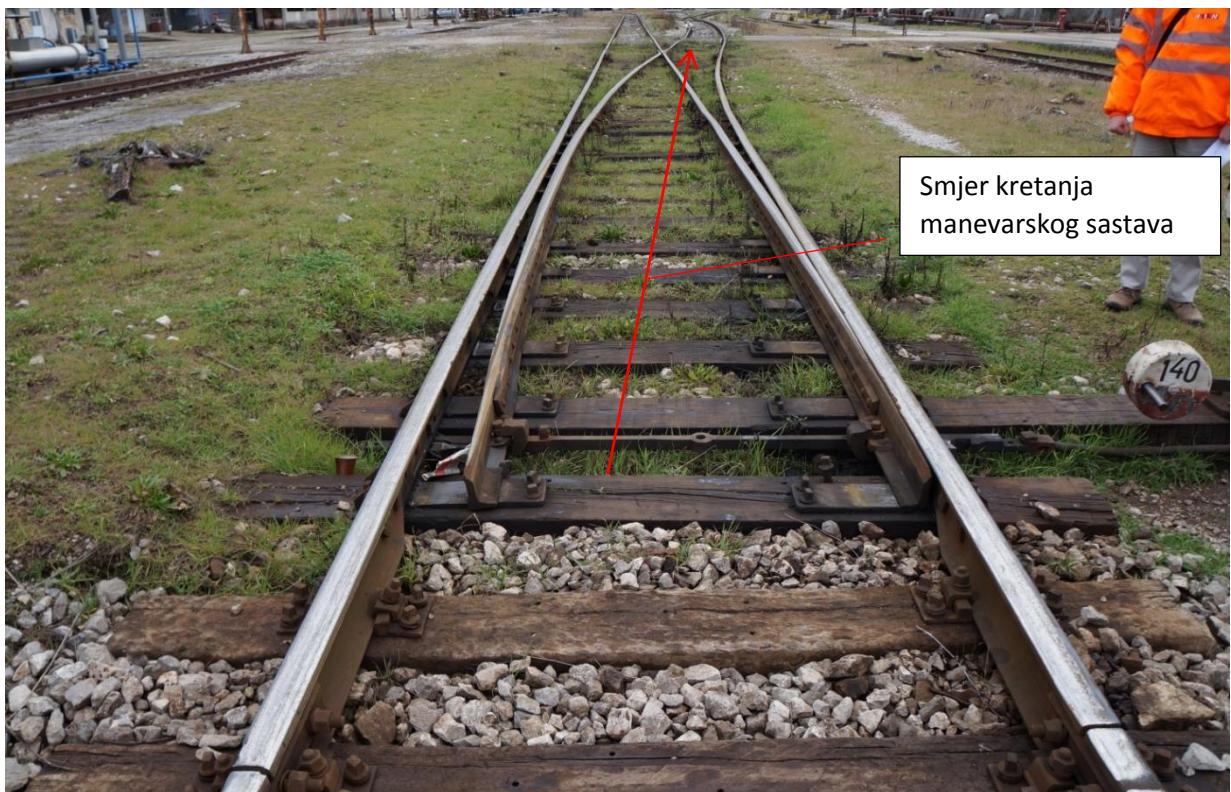
Manevarski sastav vučen lokomotivom se kretao prvo niz jezičak skretnice broj 140, a zatim, prema zadatku uz jezičak skretnice broj 140. Skretnica broj 140 nema bravu za bravljjenje zatvarača skretnice. Dimenzije skretnice nisu uzete jer je nakon iskliznuća rađena rekonstrukcija iste.

Slika 5. Skretnica broj 140 (Izvor AIN)
