Agencija za istraživanje nesreća u zračnom, pomorskom i željezničkom prometu  
Odjel za istrage nesreća u željezničkom prometu

**KONAČNO IZVJEŠĆE  
Rijeka, iskliznuće teretnih vagona,  
31. kolovoza 2014.**

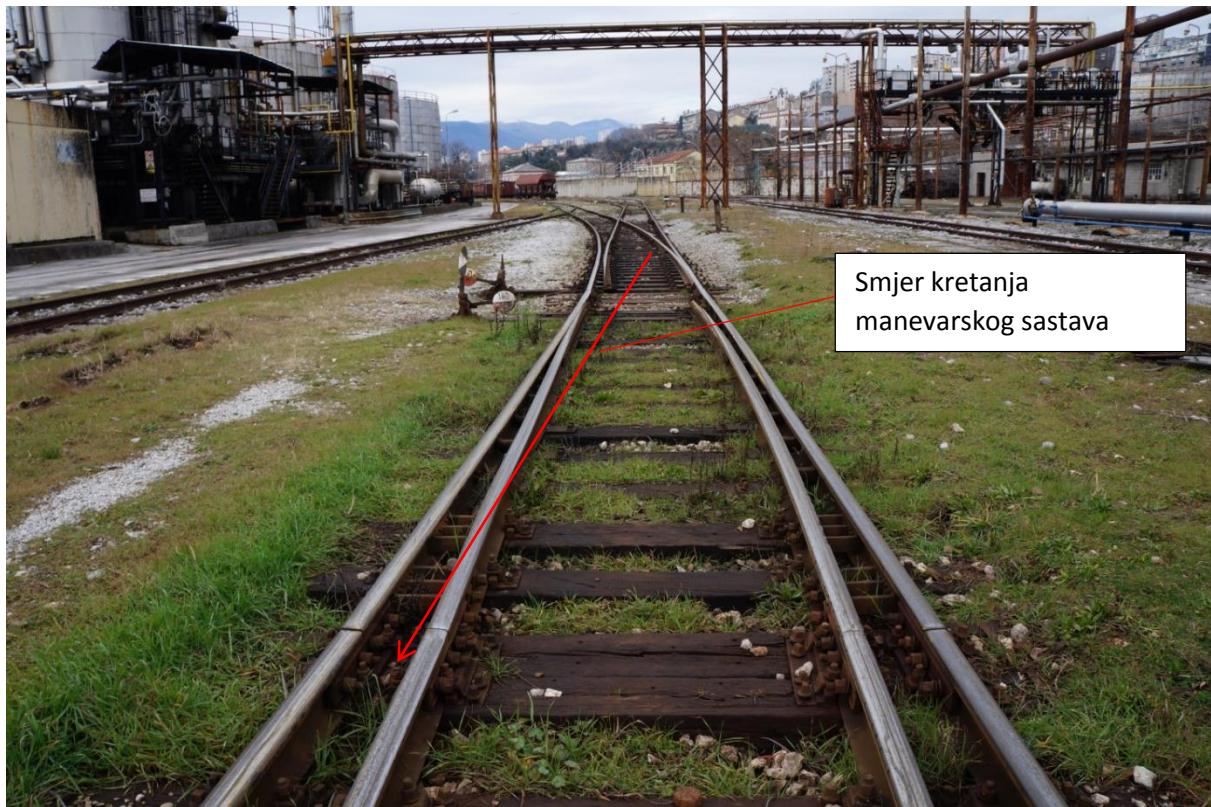
Slika 4. Skretnice broj 140 i 141 (Izvor AIN)

Istražitelji AIN-a su očevid na mjestu događaja obavili naknadno. Očevidom istražitelja AIN-a utvrđeno je da su skretnice broj 140 i 141 neposredno jedna iza druge. Radi se o skretnicama koje su po namjeni i konstrukciji skretnice jednostavnog tipa. Pregledom skretnica utvrđeno je da su na skretnici broj 141 zamijenjena su tri praga. Kolosijek je zarastao u travu, ali je trava niža od gornjeg ruba tračnica (slike 1-6 izvešća), također klizne staze skretnica su podmazane. Na starim pragovima iza skretnice broj 140 vidljivi su tragovi naskoka vijenca kotača željezničkih vozila. Na pragovima nakon skretnice broj 140 vide se tragovi utisnutih vijenaca kotača. Skretnicama broj 140 i 141 se lagano rukuje bez otpora. Na skretnicama broj 140 i 141 nema brava kojima bi se iste zadržale u pritvrđenom položaju. Oko kliznih staza skretnice broj 140 ima smeća.

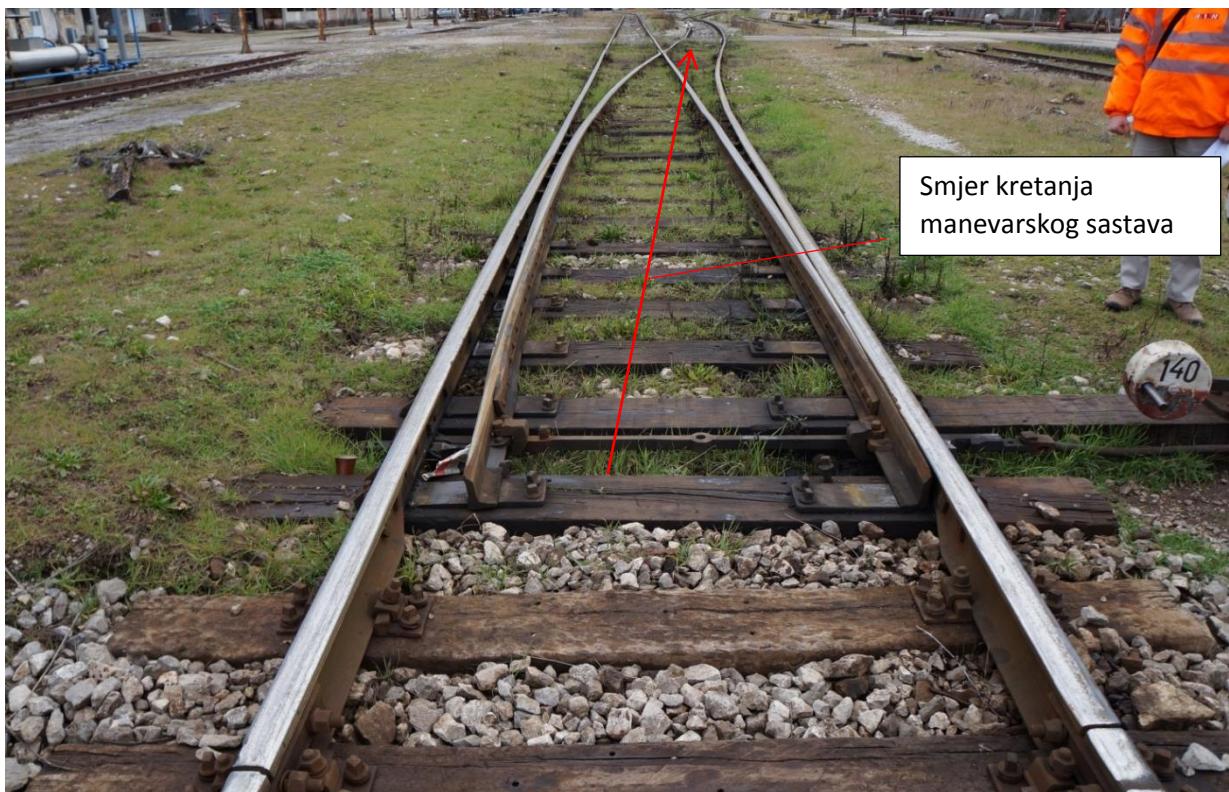
Slika 5. Skretnica broj 140 (Izvor AIN)

Manevarski sastav vučen lokomotivom se kretao prvo niz jezičak skretnice broj 140, a zatim, prema zadatku uz jezičak skretnice broj 140. Skretnica broj 140 nema bravu za bravljjenje zatvarača skretnice. Dimenzije skretnice nisu uzete jer je nakon iskliznuća rađena rekonstrukcija iste.

Ispitivanjem skretnice broj 140 nakon nesreće utvrđeno je da je ista ispravna. Predmetna skretnica nema bravu za bravljenje zatvarača skretnice (poglavlje 7.8).

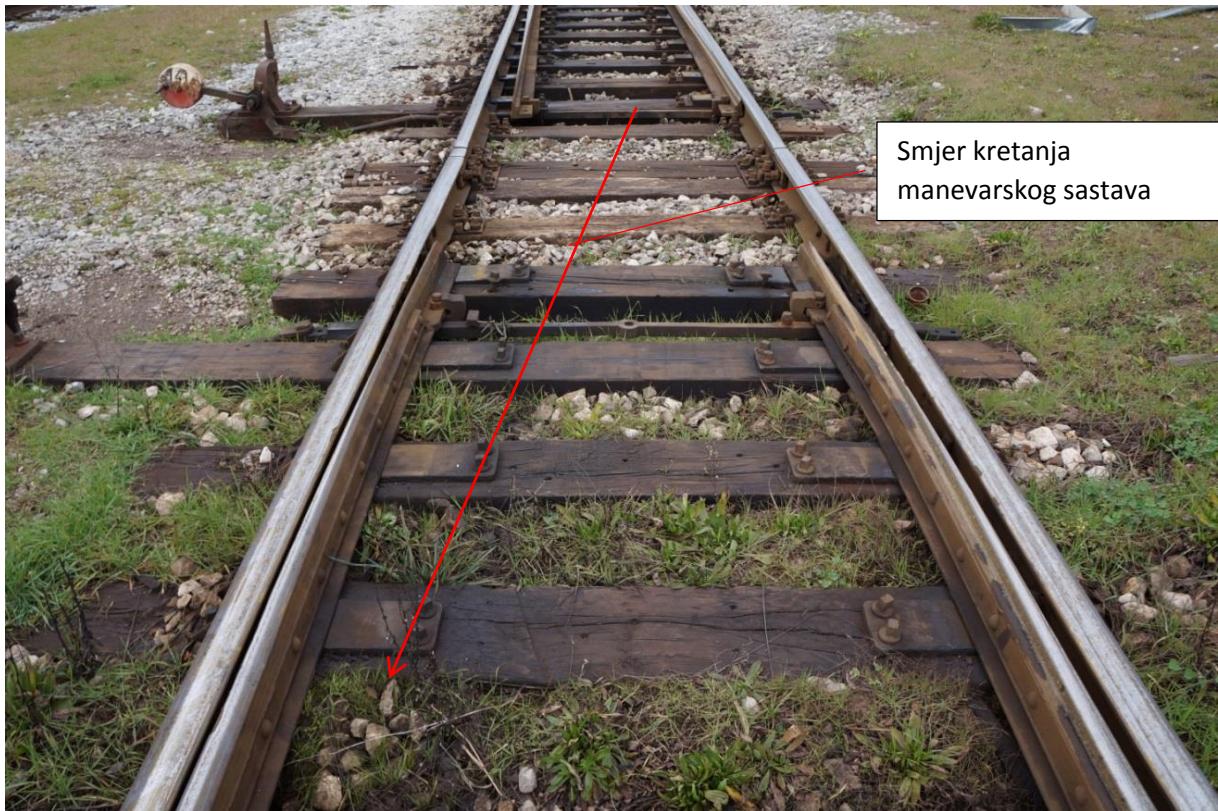
Slika 6. Skretnica broj 140 kada nije u krajnjem položaju (Izvor AIN)

U slučaju kada je oko kolosijeka visoka trava koja nadvisuje gornji rub tračnica i djelomično ili potpuno rukohvat za upravljanje skretnicom, moguće je da željeznički radnik koji upravlja skretnicom ne vidi točan položaj prijevodnice (jezička) skretnice ili položaj rukohvata (slike 7 do 9).

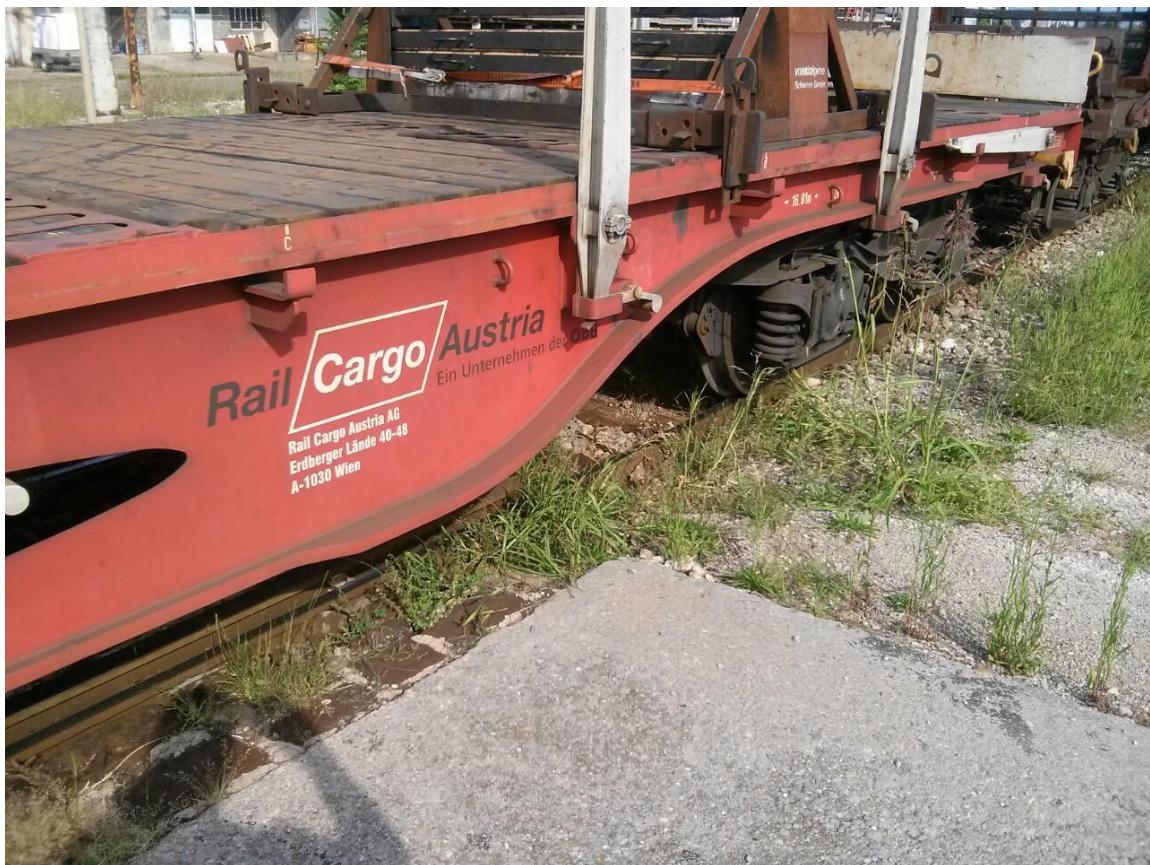
Slika 7. Prvo postolje četvrtoga vagona (Izvor HŽ Cargo)

Trava je na predmetnim kolosijecima košena u lipnju 2014. godine. Tijekom ljeta 2014. godine postojala su dulja vremenska razdoblja s obilnim oborina zbog čega je bilo za očekivati bujan rast vegetacije. U trenutku iskliznuća kolosijeci su bili zarasli u visoku travu (slike 7-9).

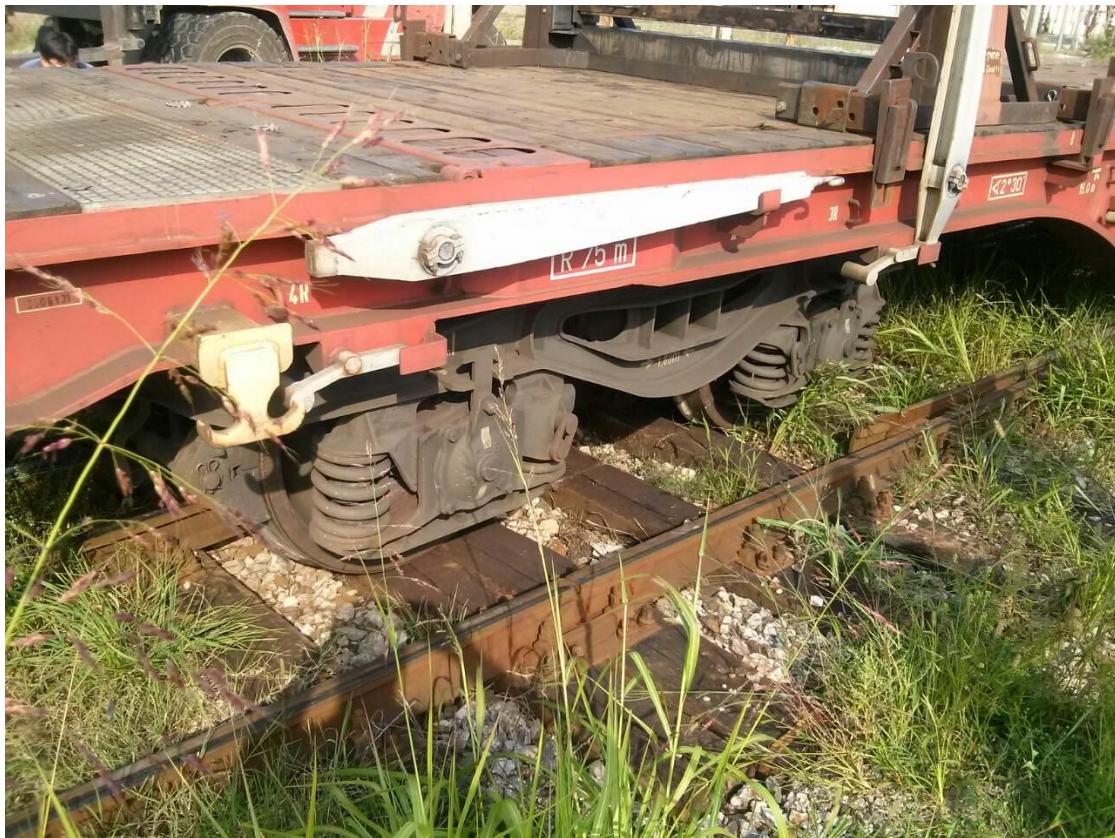
Slika 8: Zadnje postolje četvrtog vagona (Izvor HŽ Cargo)

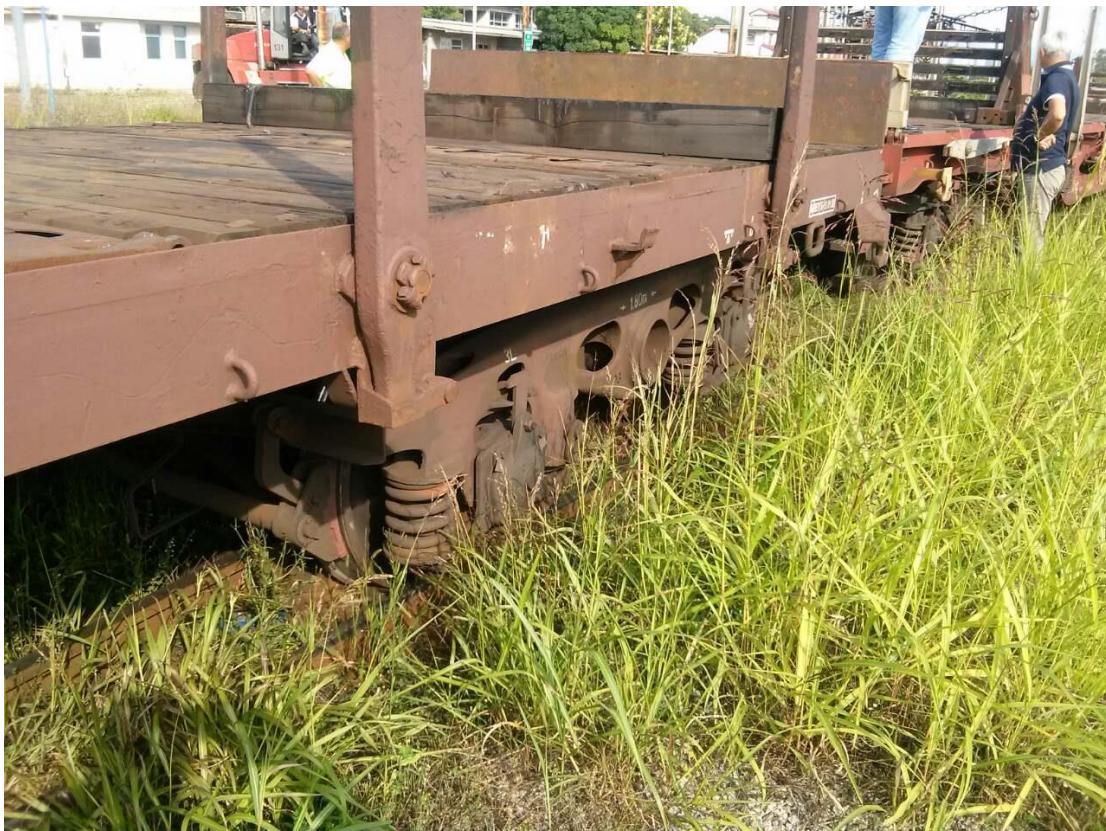
Slika 9: Prednje postolje petoga vagona (Izvor HŽ Cargo)

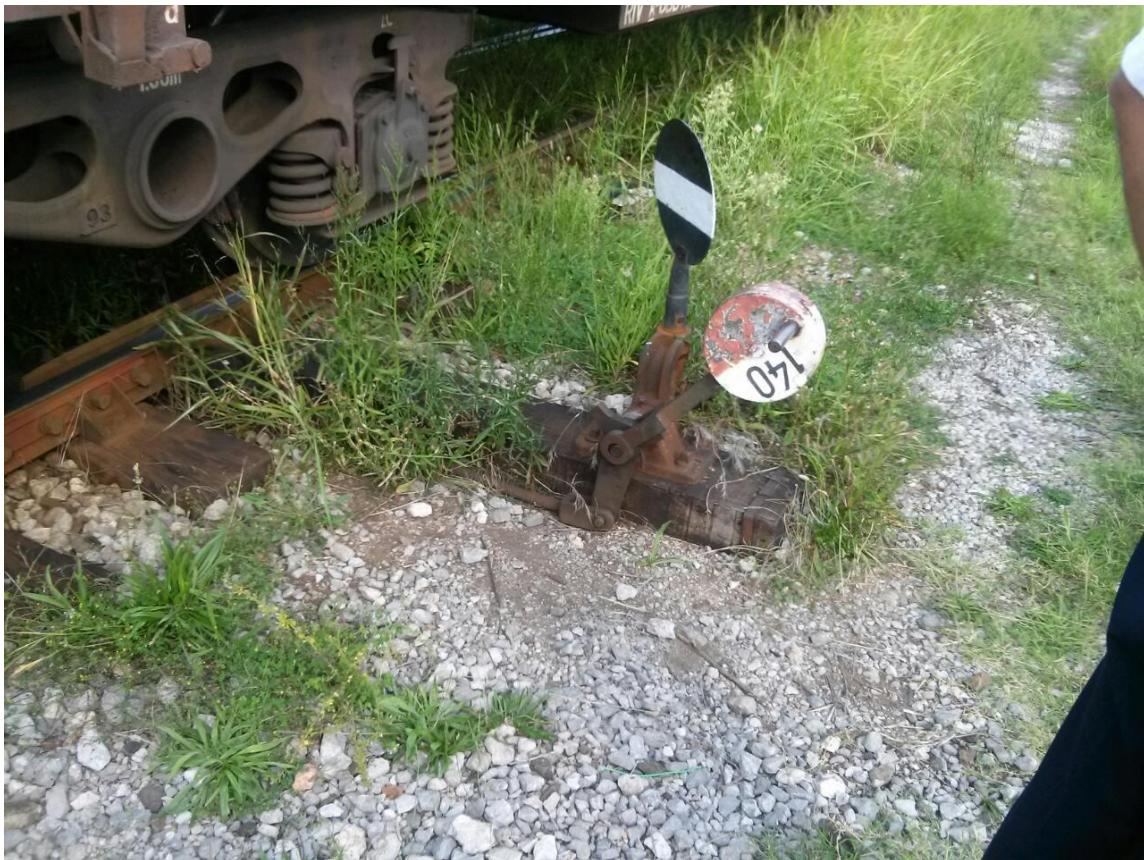
Slika 10: Skretnica broj 140 i zadnje postolje petoga vagona (Izvor HŽ Cargo)

U izjavama nekih sudionika se spominje da je kolosijek bio zarastao u travu. Fotografije snimljene na mjestu događaja potvrđuju da su kolosijeci bili zarasli u travu. Oko mehanizma za rukovanje skretnicom broj 140 nije bila visoka trava, ali neposredno dalje trava je bila visoka (slika 10).
