Agencija za istraživanje nesreća u zračnom, pomorskom i željezničkom prometu
Odjel za istrage nesreća u željezničkom prometu

KONAČNO IZVJEŠĆE

Iskliznuće pružnih vozila na pruzi Knin-Zadar

22. travnja 2014.

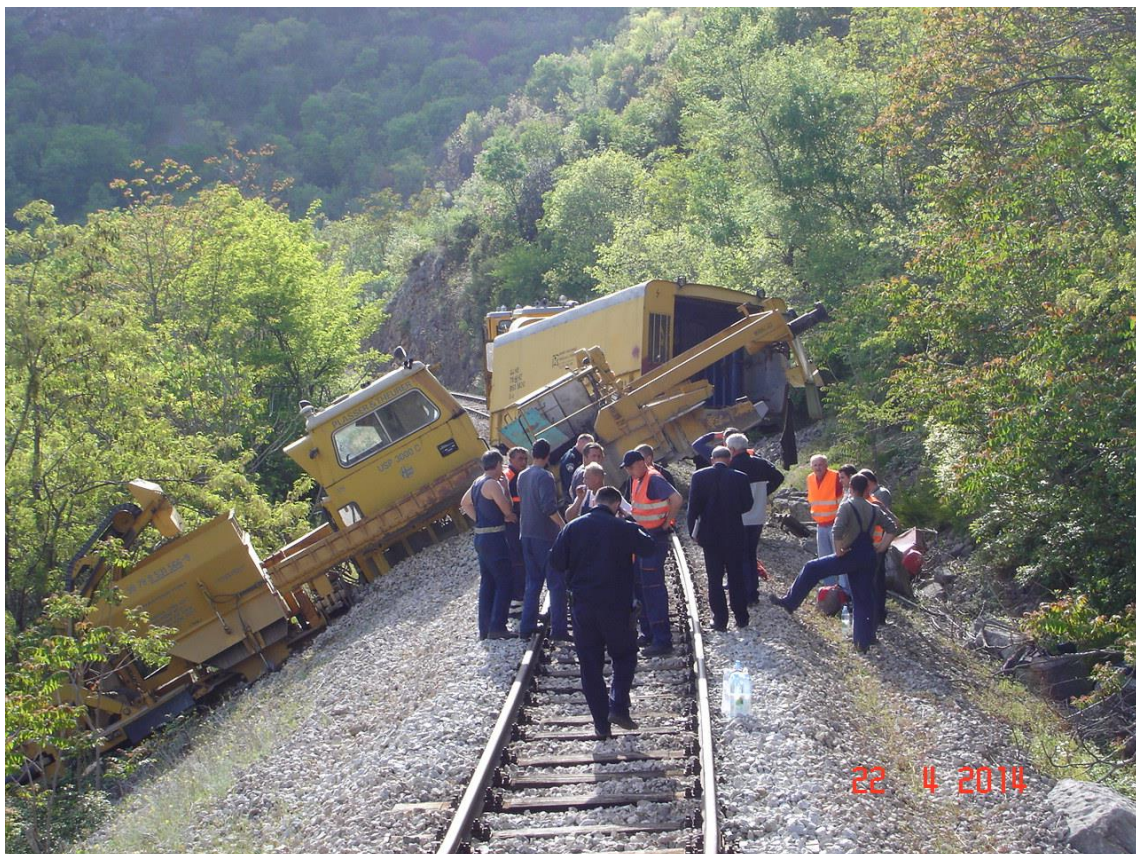
Nakon zaustavljanja vozila, prvo vozilo je ostalo u poziciji pod otprilike 90° u odnosu na prugu, te je svojom prednjim dijelom proklizilo na nasip i ostalo visjeti na kosini, a drugo vozilo (prikolica prvog pružnog vozila) je s obje osovine iskliznula s tračnica na lijevu stranu u smjeru kretanja, dok su treće i četvrto vozilo u potpunosti ostali na tračnicama.

Slika 2 – Mjesto nesreće sa iskliznulim vozilima (izvor slike: HŽ Infrastruktura d.o.o.)

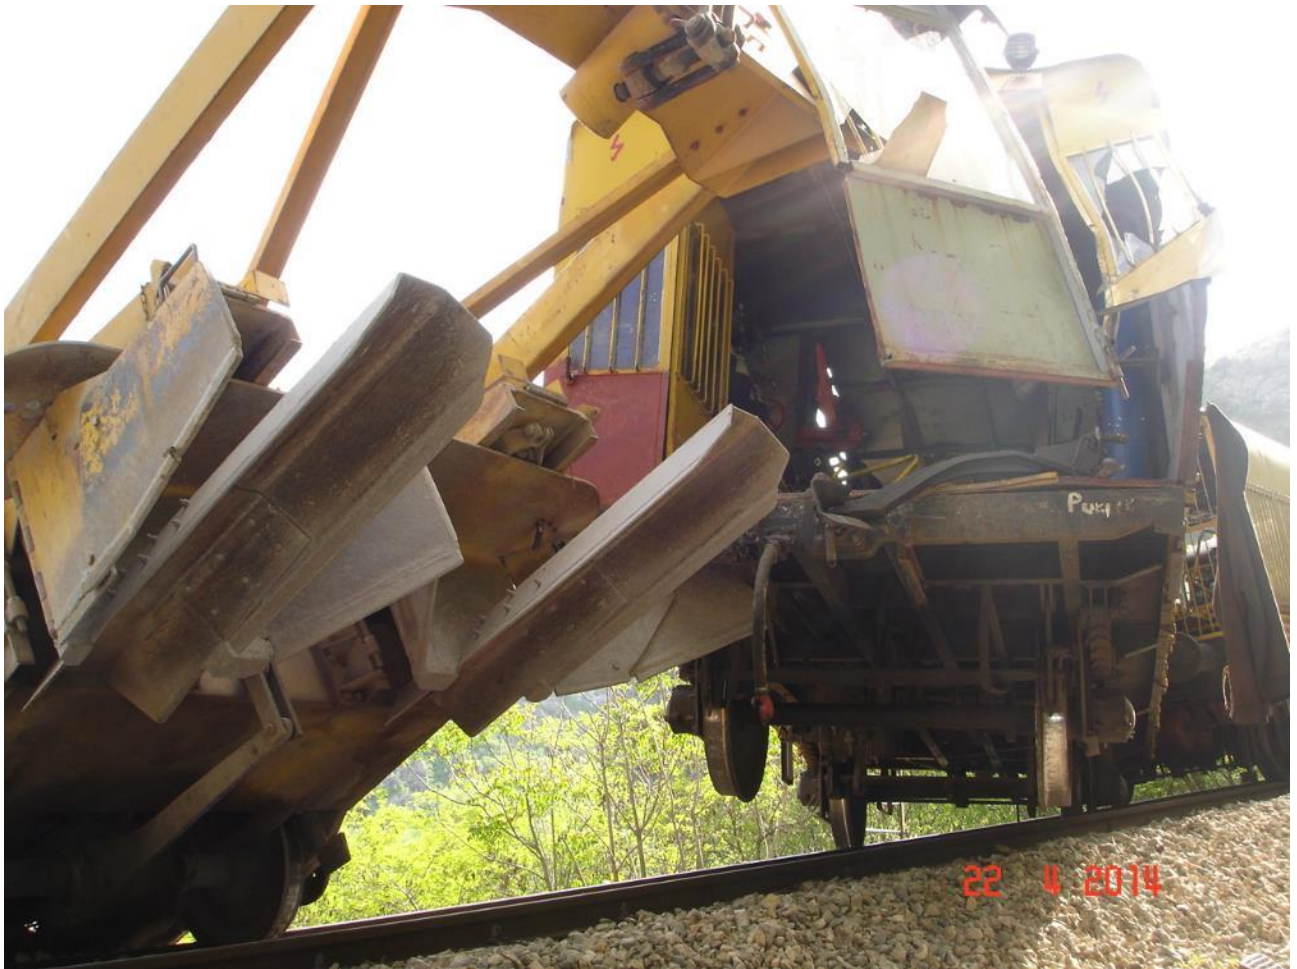
Slika 3 – Pozicija iskliznutih vozila nakon zaustavljanja (izvor slike: HŽ Infrastruktura d.o.o.)

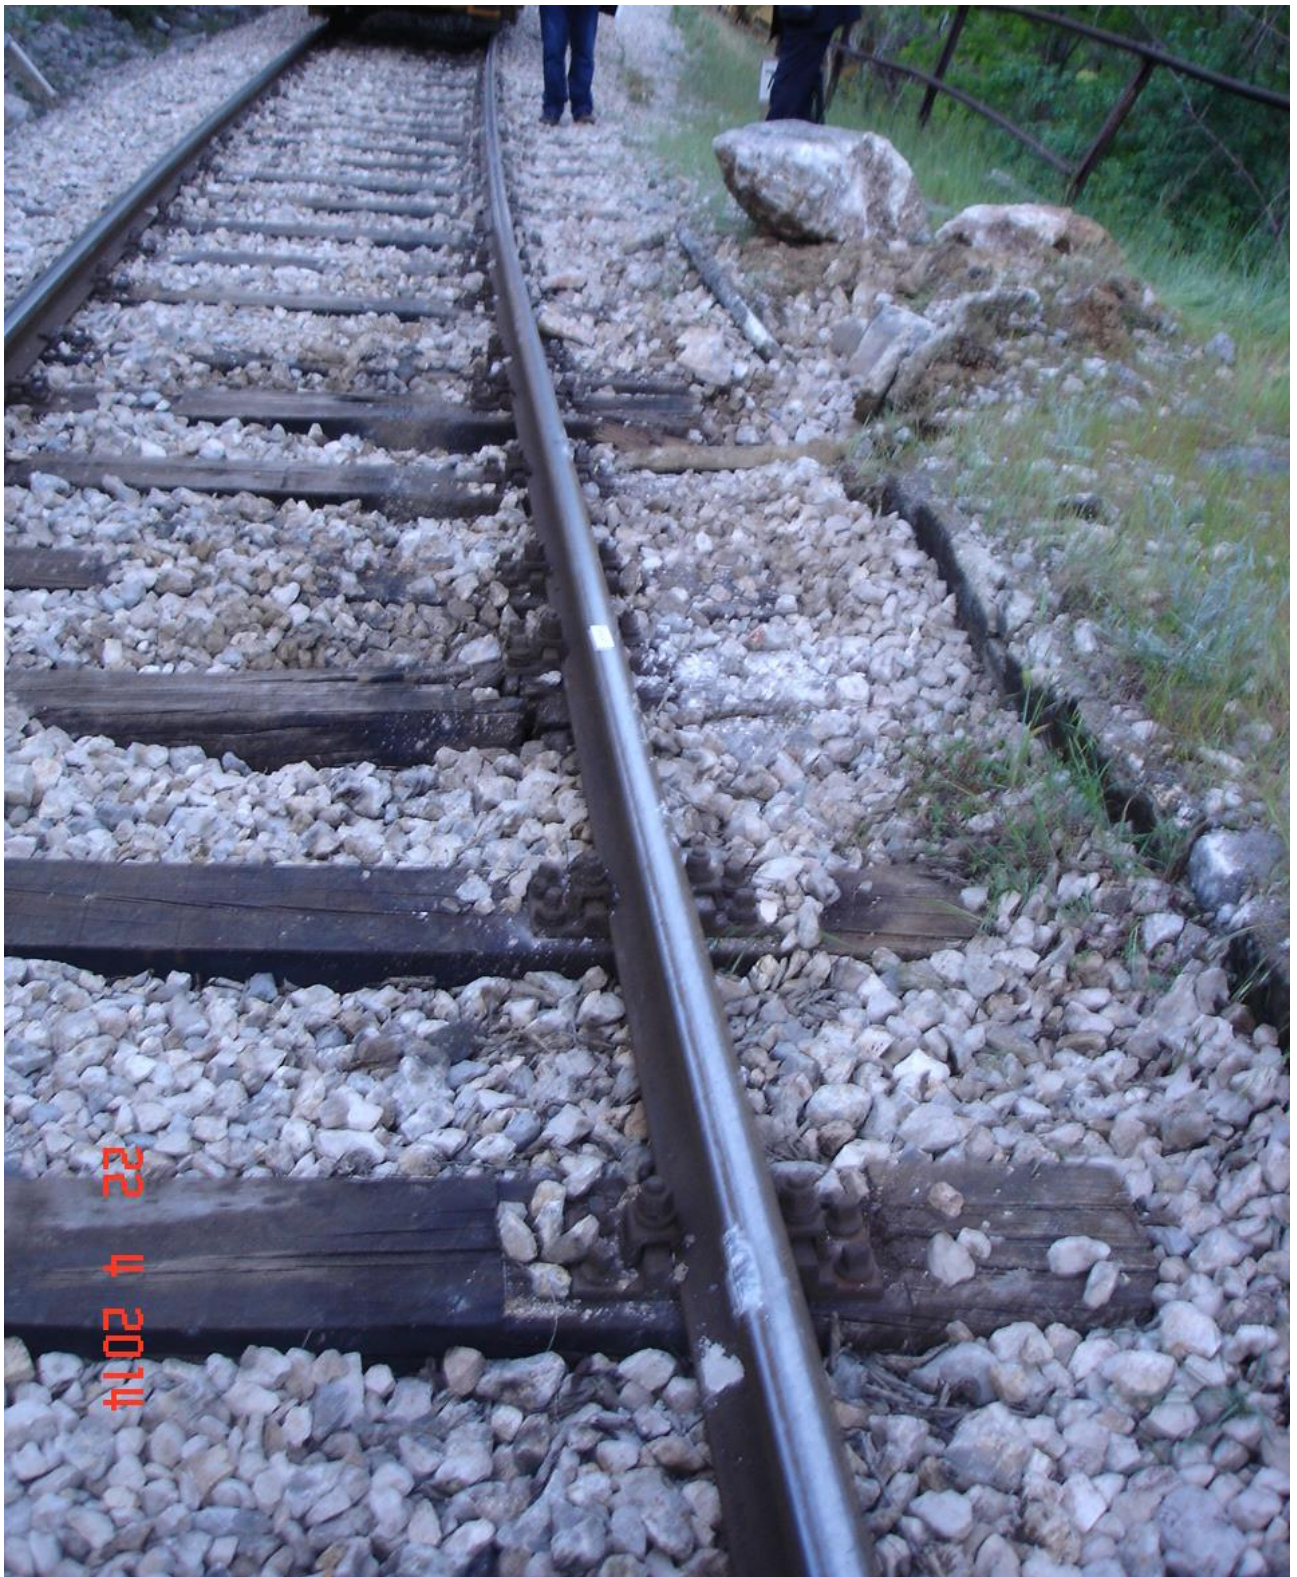
Stijena u koju je udario vlak se odronila s visine cca 100m iznad pruge, te cca 100m desno od pruge. Stijena je prilikom kotrljanja niz padinu prošla kroz pojas mlade šume, pala u zemljani kanal uz prugu, cca 1,5m ispod gornjeg ruba tračnica (GRT), te preskočila kolosijek i zaustavila se između pragova i elemenata uređene površine stajališta Očestovo.

Slika 4 – Oštećenja pruge na mjestu odrona (izvor slike: HŽ Infrastruktura d.o.o.)

Na pruzi je oštećeno i uništeno 35 drvenih pragova, a oštećene su i tračnice.

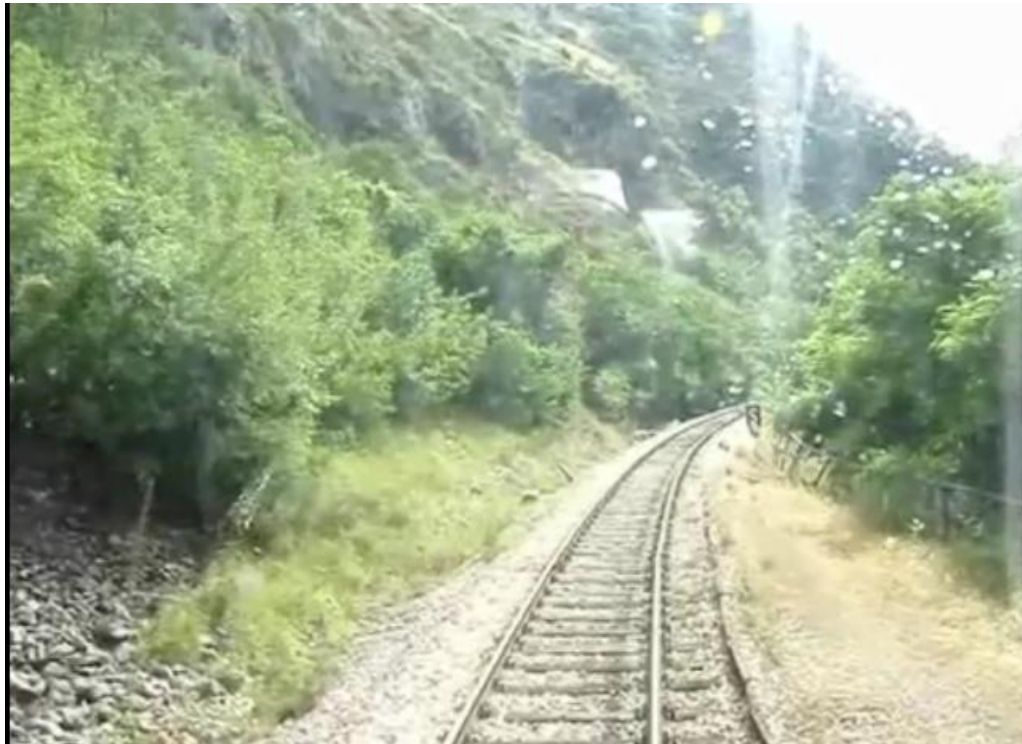
Slika 5 – Stajalište Očestovo (izvor slike: You tube)

- Obilne oborine na mjestu odrona dan prije nesreće
- Slaba vidljivost u daljinu na stajalištu Očestovo

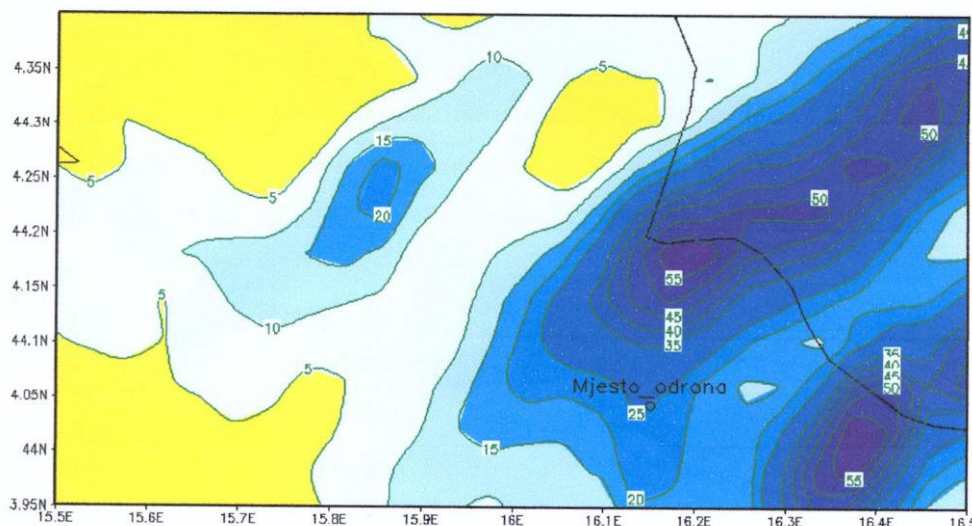
Za potrebe istrage ove nesreće od tvrtke „Geo-Meteo“ zatražena je izrada analize vremenske situacije na mjestu događaja u razdoblju od nekoliko dana prije same nesreće. Iz vremenske analize proizlazi da je na širem području oko mjesta događaja u zadnjih 39 sati palo između 20 i 40 l kiše po kvadratnom metru, što predstavlja relativno veliku količinu oborina u tako kratkom vremenu. Odroni su najčešće izazvani djelovanjem obilnih oborinskih voda.

Slika 6 – Akumulirana količina oborina na lokaciji odrona (Izvor Meteorološko izvješće za željezničku nesreću, izradila tvrtka Geo-Meteo).

Dan i pol prije odrona mjesto događaja je bilo izloženo relativno jakim oborinama u obliku kiše.
