Agencija za istraživanje nesreća u zračnom, pomorskom i željezničkom prometu
Odjel za istrage nesreća u željezničkom prometu

**KONAČNO IZVJEŠĆE
Iskliznuće vagona u kolodvoru Varaždin
17. srpnja 2014.**

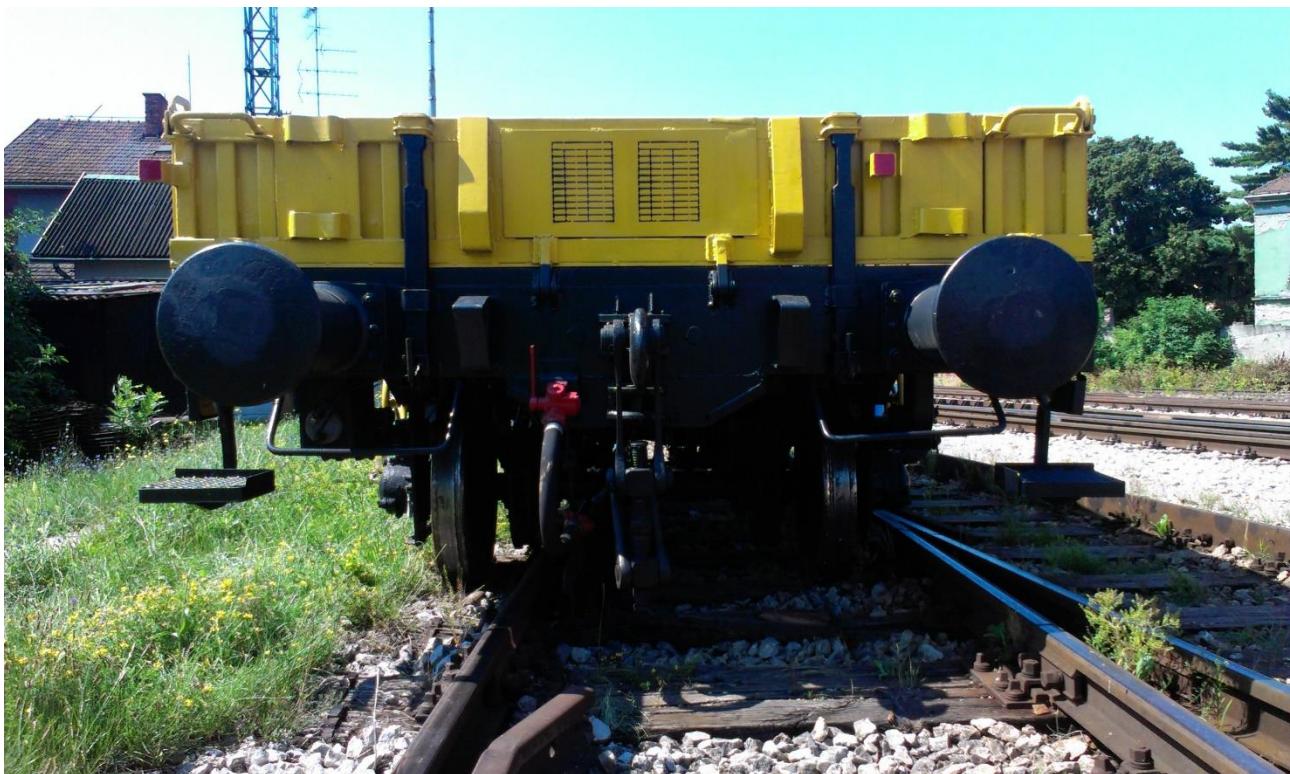
Vožnja manevarskoga sastava do iskliznula odvijala se Garažnim kolosijekom prema četvrtom kolosijeku kolodvora Varaždin preko skretnice boj 31. Garažni kolosijek je napravljen kao lijevi zavoj za opisani smjer vožnje. Zadnji vagon manevarskog sastava je iskliznuo na lijevu stranu, tj. u smjeru zavoja, odnosno u smjeru vožnje.

Slika 2 – položaj vagona nakon iskliznuća (izvor slike: AIN)

Nakon obavljenoga očevida predmetni vagon je podignut na tračnice. Nakon što je vagon podignut, otpuštena je pritvrdna kočnica, te je vagon prikopčan na TMD. Po nalogu istražitelja vozač TMD je obavio četiri vožnje preko mjesta iskliznuća. Dvije vožnje prema Garažnom kolosijeku gdje je vagon bio parkiran (tzv. vojarna) i dvije u suprotnom smjeru, odnosno u smjeru vožnje vlaka. Niti u jednom slučaju ponovljene vožnje preko mjesta iskakanja nije se ponovilo iskakanje vagona, tj. vagon je normalno prošao preko zadane trase.

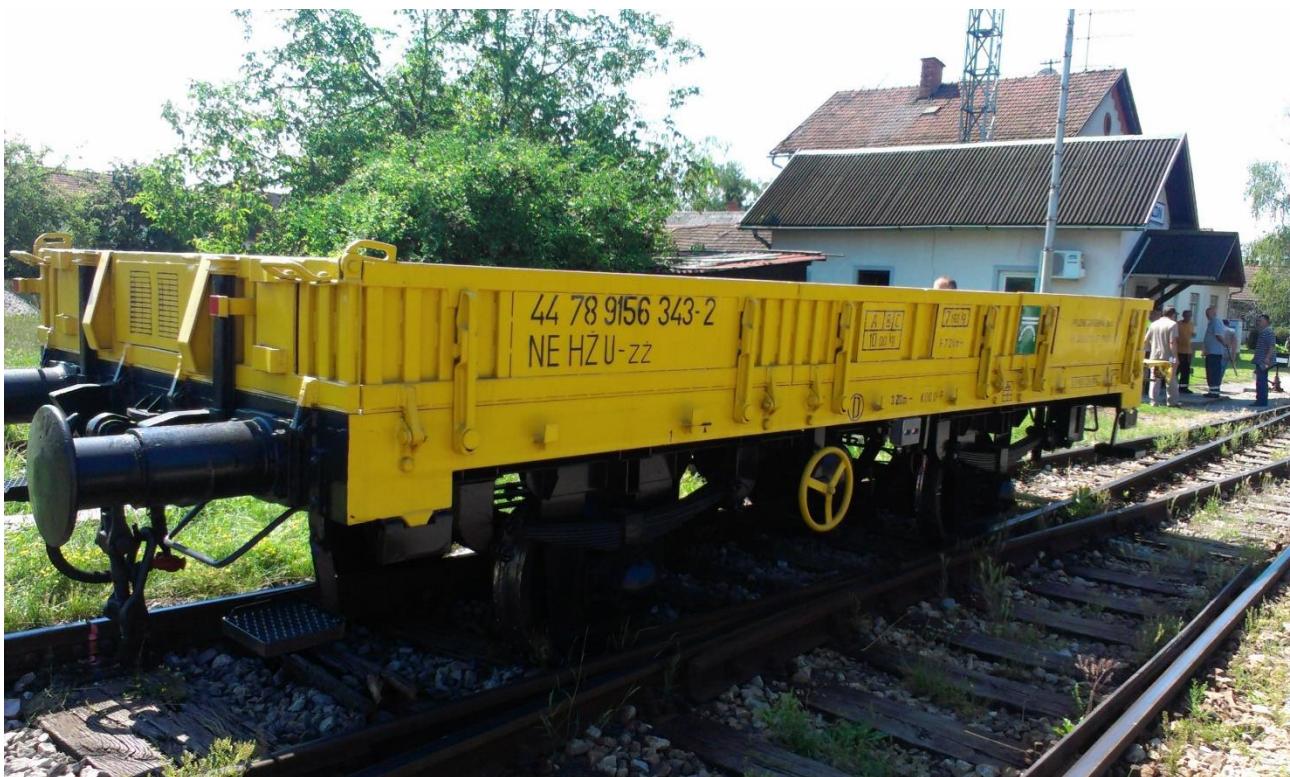
Slika 3— položaj vagona nakon iskliznuća (izvor slike: AIN)

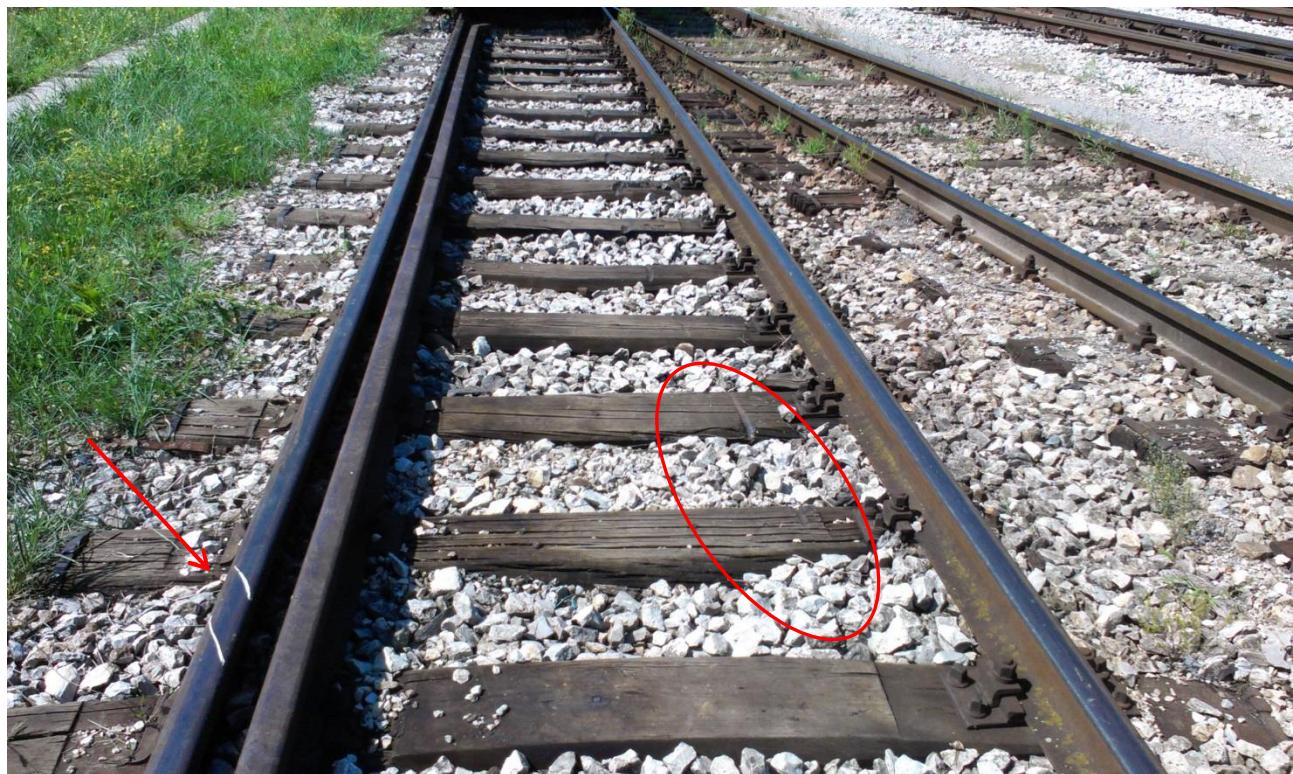
Vagon se zaustavio oko 8m od mjesta iskliznula. Trag naskoka vijenca lijevoga kotača na tračnicu je pronađen i fiksiran fotografijom (slika 4 izvješća). Od strane ovlaštenih osoba obavljeno je mjerjenje osovinskih sklopova, odnosno, geometrije kotača i razmaka između kotača na osovinama. Rezultati mjerjenja su upisani u mjernu listu broj 02-602-2014. Mjeranjem je utvrđeno da geometrija profila kotača ne odstupaju od propisanih mjera. Unutarnji i vanjski razmak kotača su u propisanim granicama. Pregledom kočnica vagona utvrđeno je da je pritvrdna kočnica uključena.

Slika 4—tragovi naskoka kotača na tračnicu i pragove (izvor slike: AIN)

Izravni uzrok ove nesreće je manevarska vožnja vlaka sa zakočenim vagonom, tj. iskliznuli vagon je za vrijeme vožnje imao pritegnutu pritvrdnu kočnicu zbog čega je bilo onemogućeno samopodešavanje hoda osovine, što je uzrokovalo iskliznuće vagona.

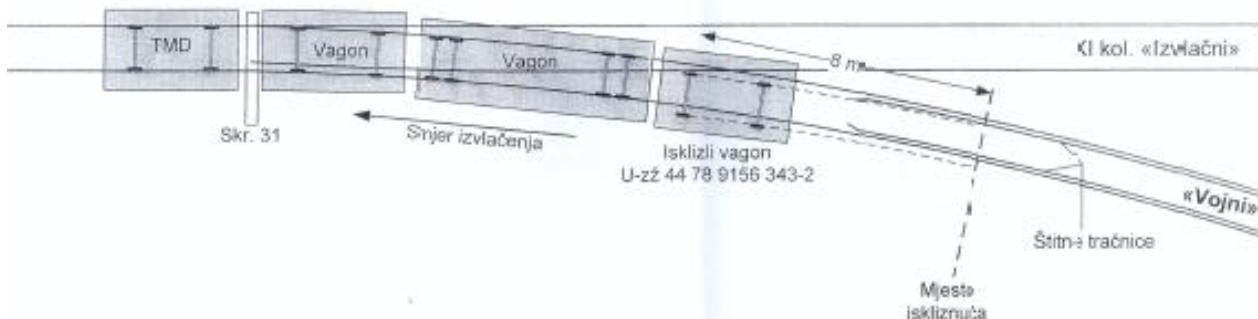
- ISKLIZNUĆE vagona pri manevriranju sa vozilom za posebnu namjenu na garažnom kolosijeku tzv. «Vojni»

Slika 5—skica mjesta događaja (izvor: dokumentacija zajedničkog istražnog povjerenstva)
