Agencija za istraživanje nesreća u zračnom, pomorskom i željezničkom prometu  
Odjel za istrage nesreća u željezničkom prometu

## KONAČNO IZVJEŠĆE

**Nesreća iskliznuće teretnog vagona u sastavu vlaka broj 61019 kolodvora Meja, 27.01.2021.**

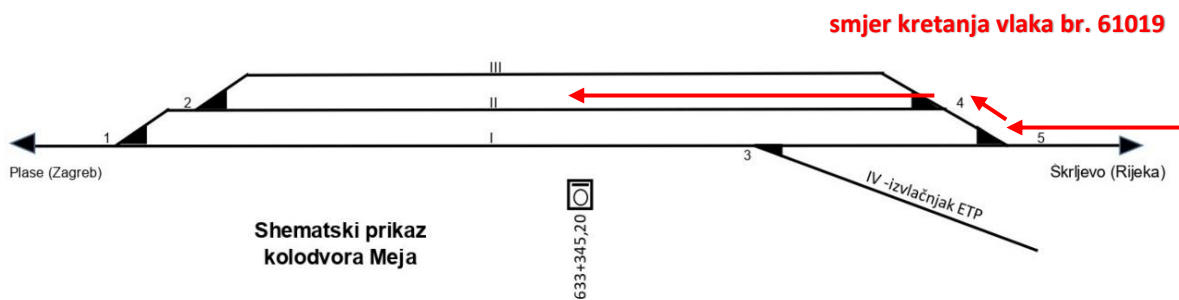
Slika 6. – Mjesto nesreće (izvor slike: HŽI)

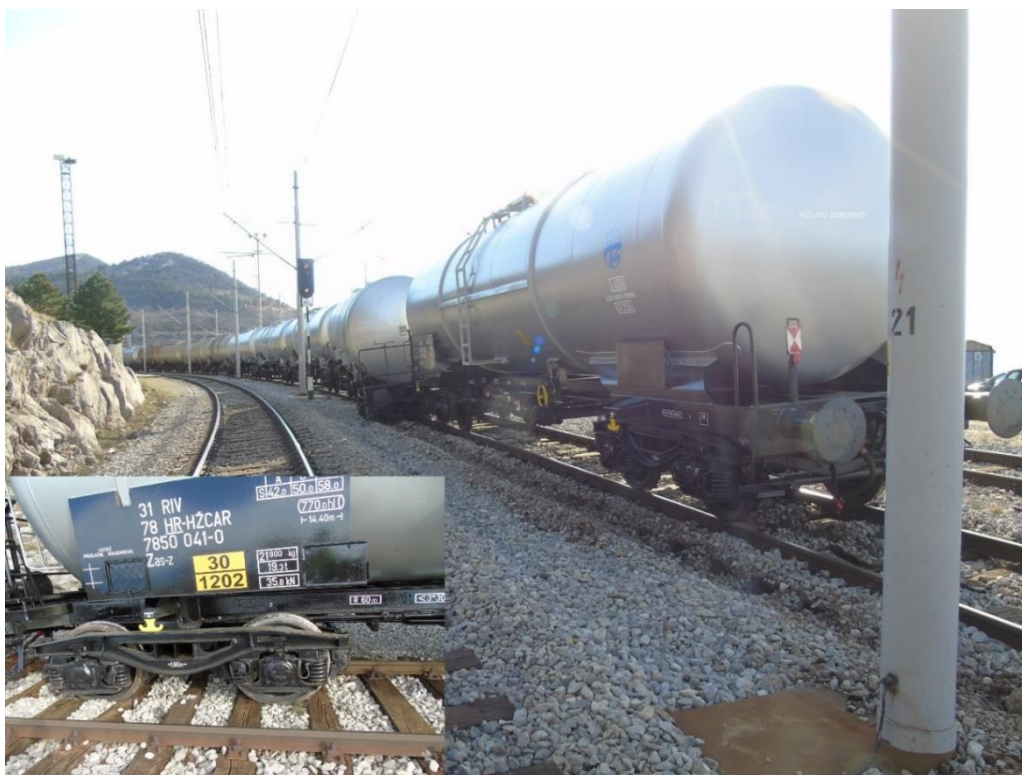
Predmetna nesreća (Slike 5., 6. i 7.) dogodila se kod kolodvora Meja, pruge oznake M202 koja je elektrificirana jednokolosiječna međunarodna pruga. Promet vlakova između kolodvora Meja - Škrljevo regulira se automatskim pružnim blokom kojim upravlja elektrolejni signalno-sigurnosni uređaj. Tračnice koje su ugrađene u prugu su tipa S-49, pragovi su proizvedeni i ugrađeni 2009. godine. Skretnice broj 1, 2, 4 i 5 su pouzdano pritvrđene skretnice koje se postavljaju i zabravljaju iz središnjeg mjesta i u ovisnosti su sa glavnim signalima. Skretnica broj 3 je pouzdano zaključana skretnica koja se na samom mjestu postavlja i zaključava skretničkom bravom tipa “Robel”, a u ključevnoj je ovisnosti sa glavnim signalom tako da glavni signal signalizira signalni znak za dopuštenu vožnju samo ako je

Slika 7. – Opći snimak isliznuća vagona (izvor slike: AIN)

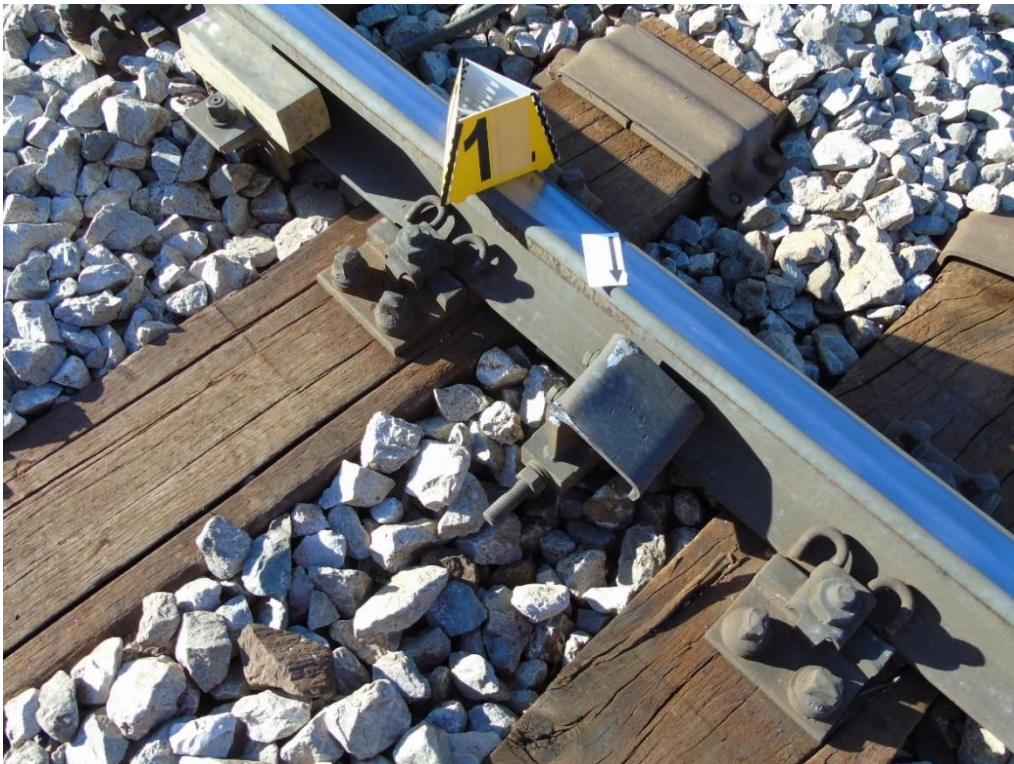
**Slika 8. – Oštećen štitnik uključnog kontakta (izvor slike: AIN)**

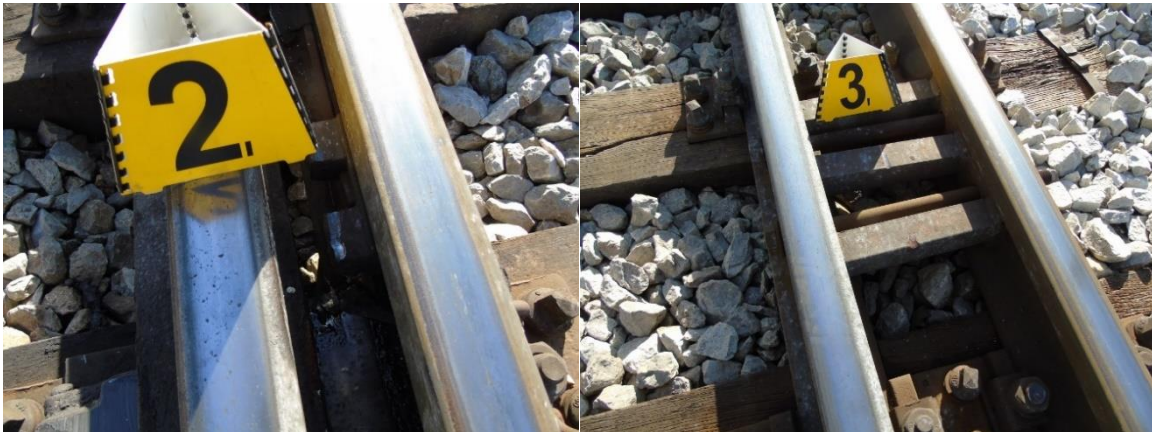
Također su vidljivi tragovi oštećenja kod skretnice br. 5 (Slika 9.) i kod skretnice br. 4 (Slika 10.).

Slika 9. – Oštećenje kod skretnice broj 5 (izvor slike: AIN)

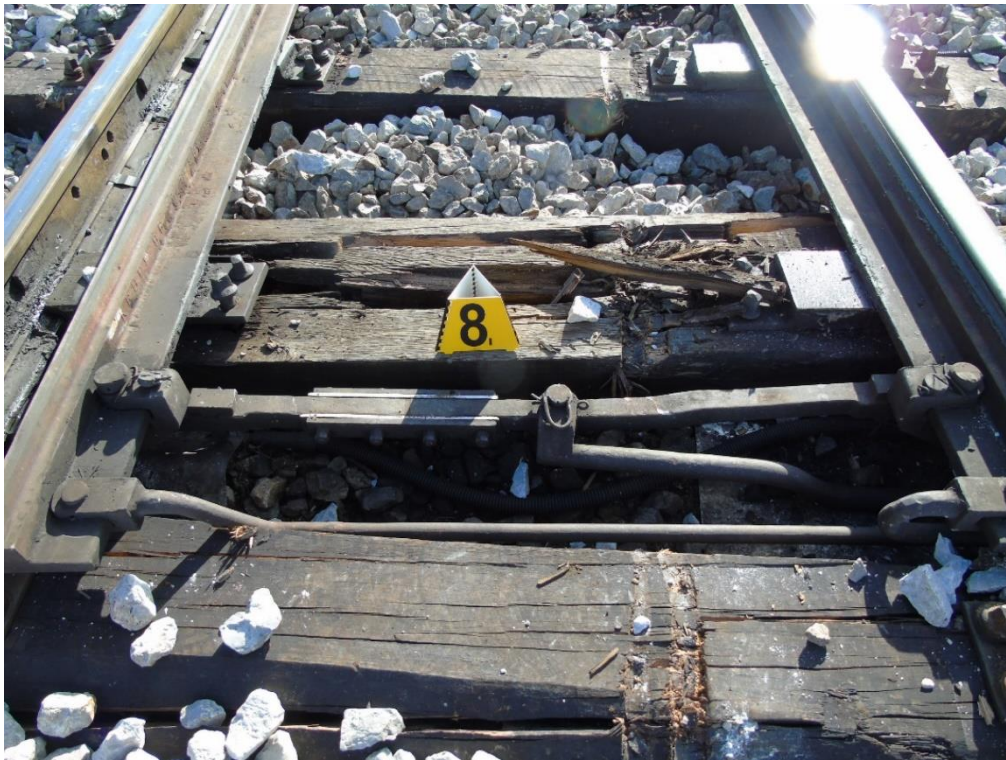
Slika 10. – Oštećenje kod skretnice broj 4 (izvor slike: AIN)

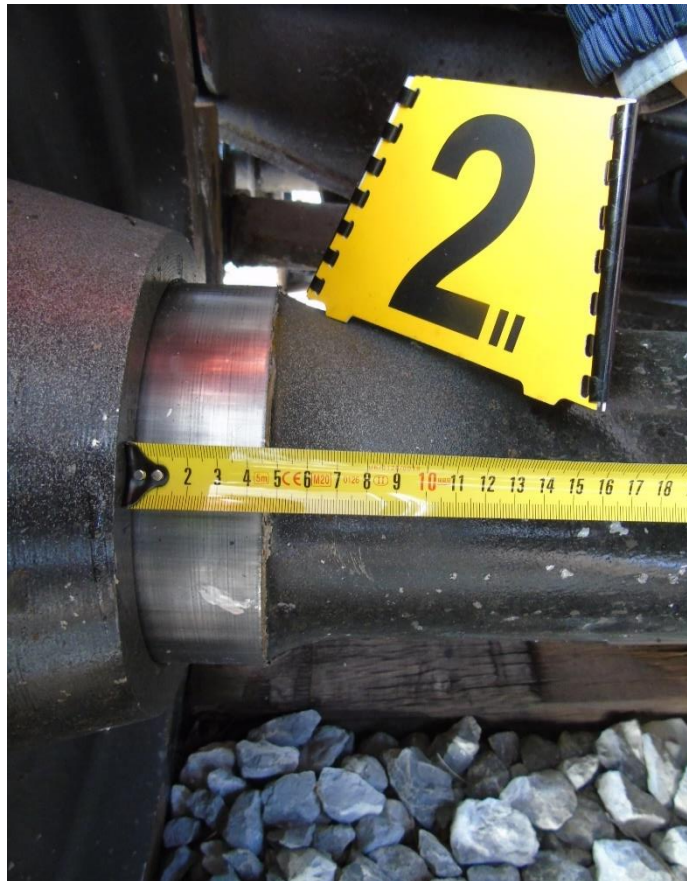
*Uzročni čimbenik* predmetne nesreće je iskliznuće vagona broj 31 78 7850 041-0 uslijed posmaka prednjeg desnog kotača na ležajnom mjestu broj 3 za otprilike 50 mm po osovini (poglavlje 4.2.4. i 4.2.5.).

AIN je dojavu o nesreći zaprimio dana 27. siječnja 2021. godine u 03:40 sati od strane glavnog dispečera HŽI, Sektora za promet. Temeljem prikupljenih informacija odlučeno je da istražitelji željezničkih nesreća AIN-a izađu na mjesto događaja radi obavljanja očevida i prikupljanja dokaza i činjenica navedene nesreće. Dolaskom na mjesto nesreće zatečen je zaustavljeni vlak br. 61019 na 2. kolosijeku, s čelom u KM 633+185, dok se pretposljednji iskliznuti vagon br. 31 78 7850 041-0 nalazio u KM 633+421. Na mjestu događaja obavljen je detaljan pregled i fotografiranje željezničkih vozila i infrastrukture u cilju pronalaska dokaza i činjenica, te uzimanje izjava sudionika nesreće. Prvi trag oštećenja na pruzi pronađen je u KM 636+072, gdje je oštećen štitnik uključnog kontakta na desnoj tračnici u smjeru vožnje (Slika 8.), gdje je došlo do posmaka prednjeg desnog kotača vagona br. 31 78 7850 041-0 (Slika 11.) po glavčini osovine.

**Slika 11. – Posmak po glavčini osovine prednjeg desnog kotača vagona br. 31 78 7850 041-0 (izvor slike: AIN)**

**AIN/06-SR-01/2022:** Uključena radionica za održavanje vagona trebala bi revidirati svoj Registar rizika revizije željezničkih vozila i ažurirati ga kada je to potrebno kako bi se u potrebnoj mjeri obuhvatili svi razumno predvidivi rizici, te kako bi se isti uklonili usvajanjem operativnih mjera.
