Agencija za istraživanje nesreća u zračnom, pomorskom i željezničkom prometu  
Odjel za istrage nesreća u željezničkom prometu

KLASA: 341-09/22-01/25

## **KONAČNO IZVJEŠĆE**

**Ozbiljna nesreća, sudar vlakova br. 2506 i 41200,  
između kolodvora Okučani i Novska, dana  
09.09.2022. godine**

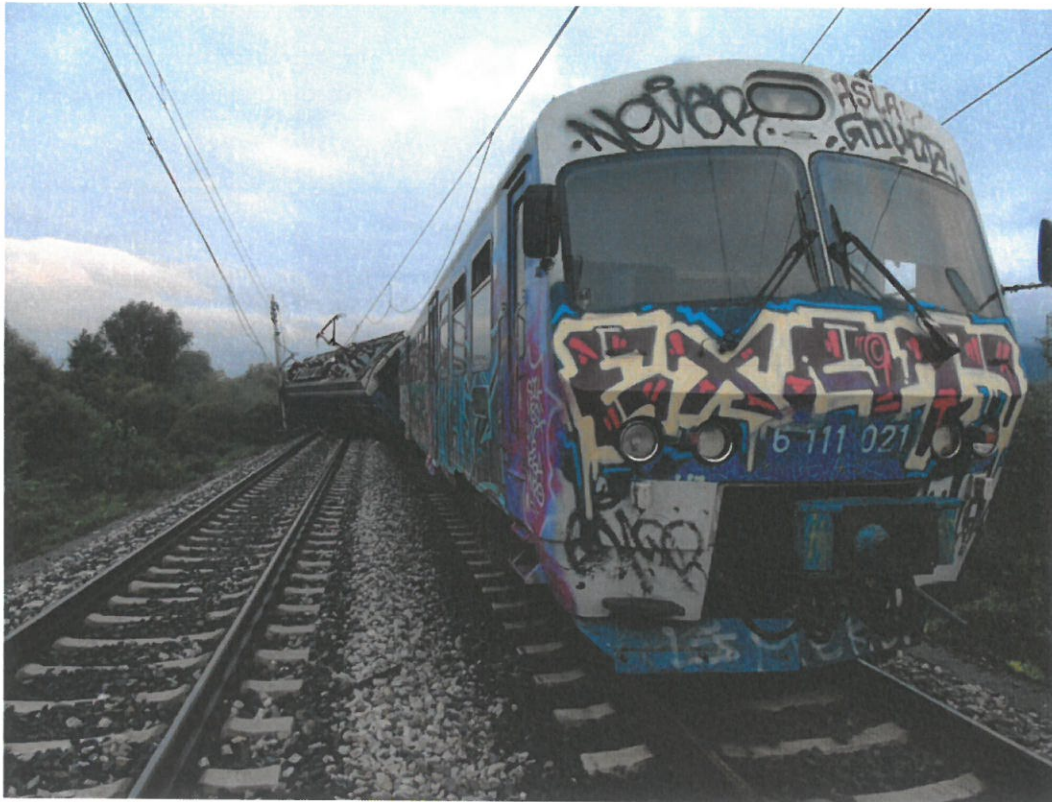
Slika 1. – EMG 94 78 6111 021-3 (Izvor slike: AIN)

Pregledom upravljačkog pulta iz upravljačnice „B“ 5111-021 tijekom obavljanja očevida vidljivo je da je položaj ručica za kočenje bio u položaju brzog kočenja.

Temeljem prethodno navedenih stvari i zaključaka obavljenih prilikom očevida mjesta same ozbiljne nesreće može se zaključiti da je ista putnička garnitura bila tehnički ispravna tijekom vožnje vlaka broj 2506 u trenutku nastanka ozbiljne nesreće.

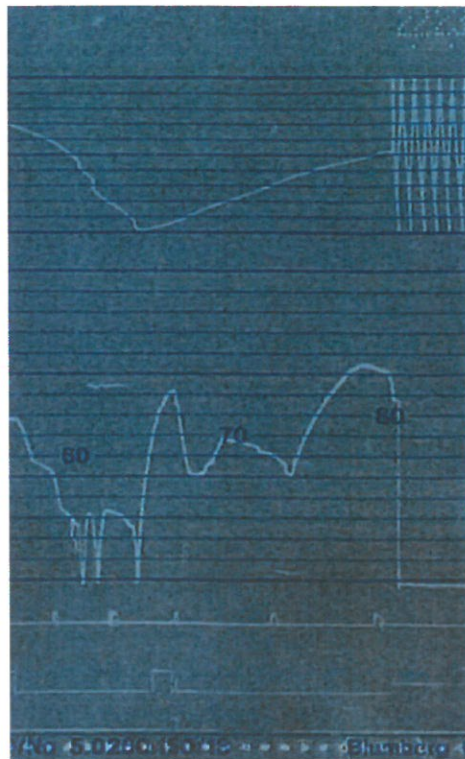
Slika 2. – Zapis sa trake koji se odnosi na vrijeme i mjesto događaja (Izvor slike: HŽPP)

Uvidom u zapis na traci utvrđeno je da je autostop bio u režimu 1 (linija B zapis dolje, signal Zv=l). Kočenje autostopa se vidi kao pomak linije C prema gore (signal Zz=l). Utjecaj 1000 Hz se vidi kao pomak linije B prema gore (signal Zw=l). Utjecaj 2000 Hz se vidi kao pomak linije A prema gore (signal Zb=l).

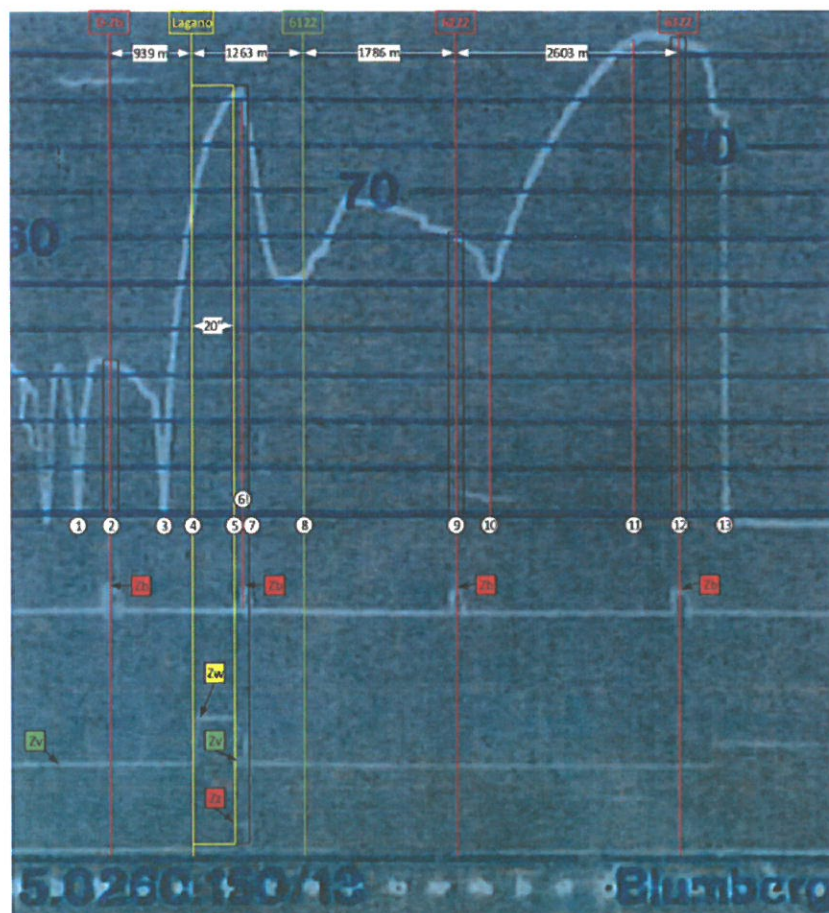
Slika 3. – Zapis sa trake na kojem su grafički prikazane točke iz analize događaja (Izvor slike: ALTPRO)

- 8) Prema podacima sa slike 1 i izračunatim udaljenostima, prostorni signal 6122 se nalazi u točki 8. Obzirom da je registracija nepromijenjena u toj točki, i pod pretpostavkom da su baliza i signal ispravni, zaključak je da je na signalu u tom trenutku zeleno svjetlo (autostop ne registrira zeleno svjetlo, nema utjecaja od strane pružnih baliza, registracija  $Z_g$ ,  $Z_b$ ,  $Z_w$ ,  $Z_v$ ,  $Z_z$  ostaje nepromijenjena). Nakon prolaska te točke, strojovođa sa brzine 50 km/h počinje ubrzavati.

- 9) Prostorni signal 6222 strojovođa prolazi sa „Vožnja po nalogu". Brzina 60 km/h, vrijeme 21:25':20".
- 10) Prolazak preko ŽCP 63. Brzina 50 km/h.
- 11) Polazak preko ŽCP 64. Brzina 102 km/h.

- 12) Prostorni signal 6322 strojovođa prolazi sa „Vožnja po nalogu" .- Brzina 102 km/h, vrijeme 21:27':20".
- 13) Nalet putničkog vlaka na teretni u 21:27':30" pri brzini od 88 km/h.

Iz prethodne navedene analize zapisa kretanja putničkog vlaka 2506 vidljivo je da vožnja na dionici pruge Okučani - Novska nije u potpunosti izvršena pisanim obavijestima (od KM 290+000 do KM 291+400 lagana vožnja 70 km/h), navedenih u dokumentu SE-1 (Slika 11., str. 33) izdanom za vlak broj 2506 u kolodvoru Vinkovci.

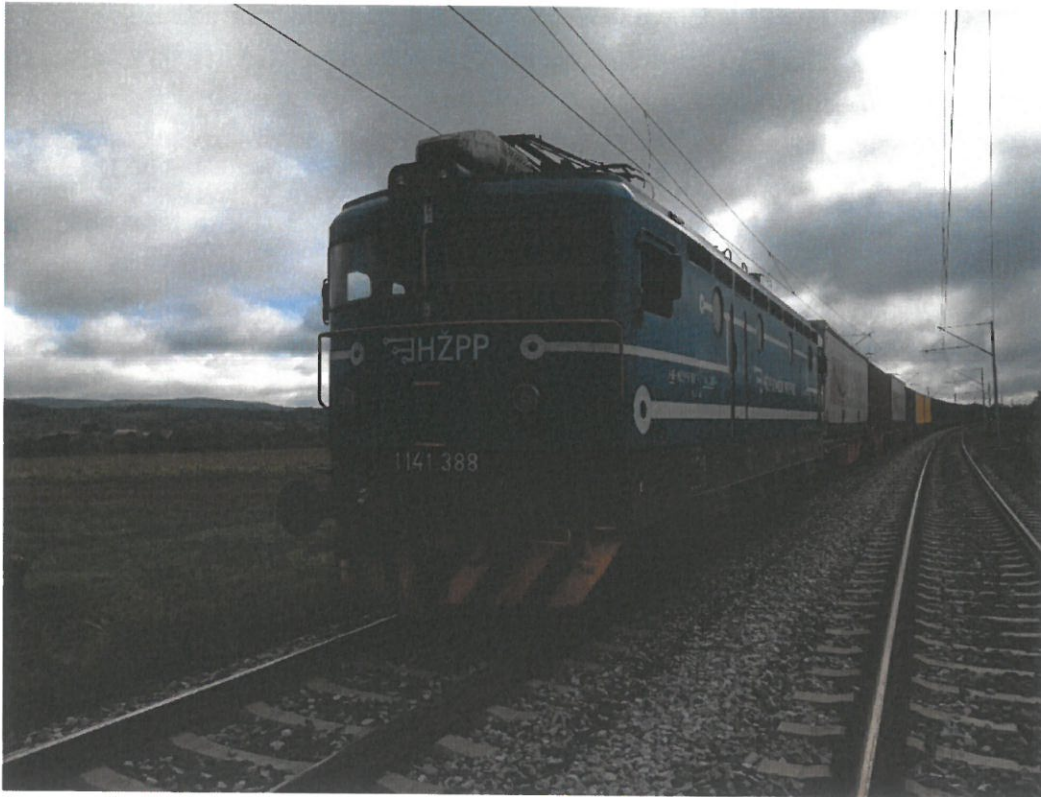
Slika 4. – Vlak broj 41200 (Izvor slike: AIN)

Istražitelji AIN-a su 12.09.2022. godine obavili pregled prethodno navedenih teretnih vagona na kontejnerskom terminalu Vrapče te su utvrdili da na četiri vagona od preostalih šestnaest mobilnih vagona nakon naleta čuje manji gubitak zraka na spojnim elementima za kočenje.

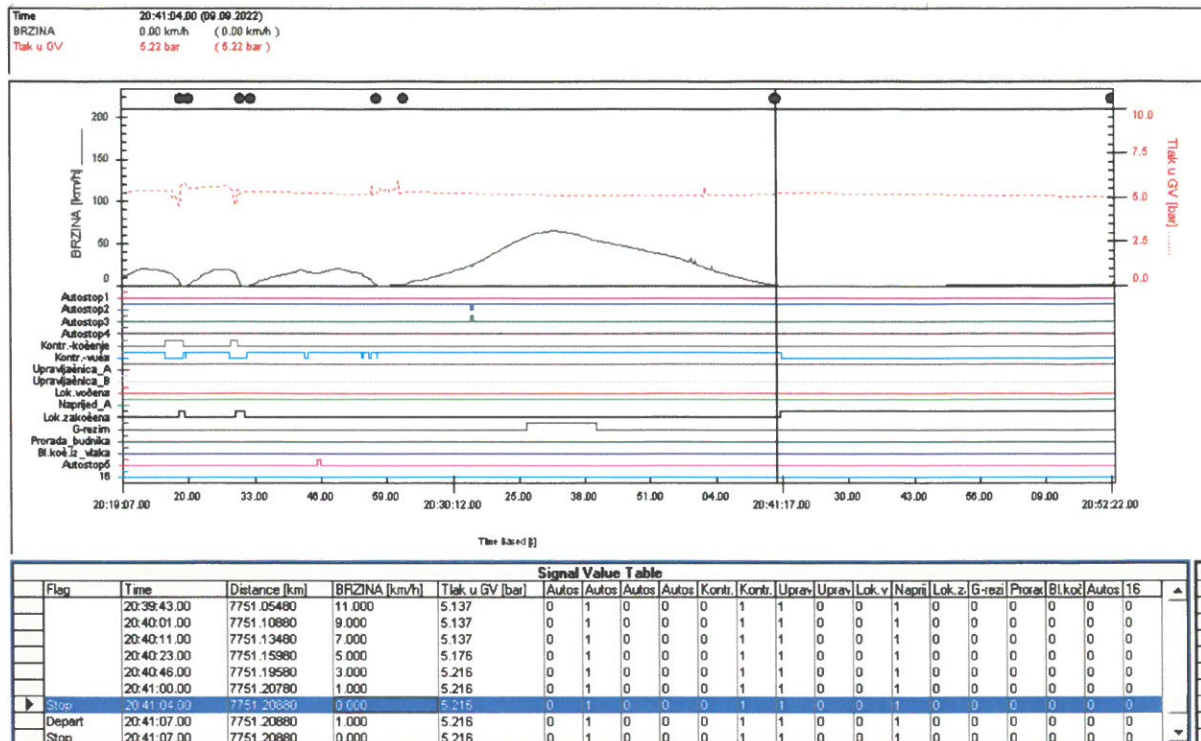
Slika 8. - Zaustavljanje na mjestu nesreće i trenutak naleta vlak 41200

- Sudar nastao naletom putničkog vlaka na teretni vlak registriran je u 21:28.26 (Slika 8.).

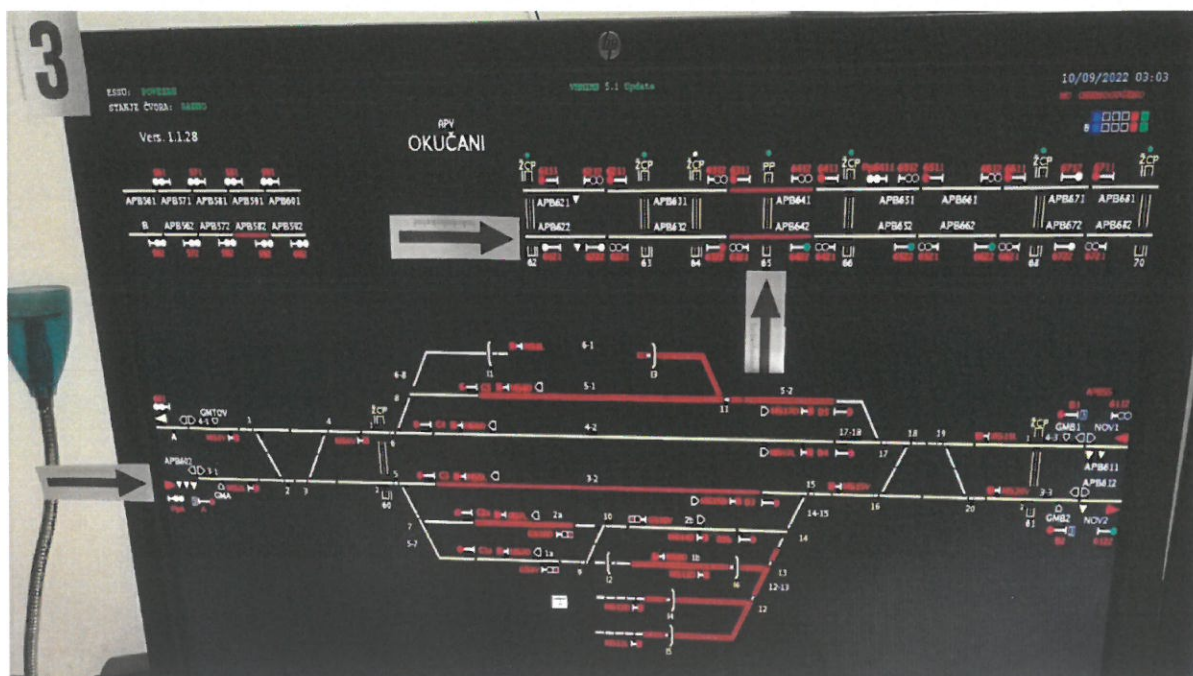
Slika 13. - Stanje monitora u prometnom uredu u kolodvoru Okučani nakon naleta (izvor slike: AIN)

Prilikom obavljanja očevidnih radnji od strane istražitelja AIN-a u ranim jutarnjim satima oko 02:40 sati dana 10.09.2022. u kolodvoru Okučani zabilježeno je stanje monitora (Slika 13.) s prikazom signalne situacije od kolodvora Okučani do mjesta naleta iza prostornog signala oznake 6322 (signal oznake 6122 -zeleni, signal oznake 6222- žuti i signal oznake 6322-crveni).

(Slika 13., str. 35.) s prikazom signalne situacije od kolodvora Okučani do mjesta naleta iza prostornog signala oznake 6322 (signal oznake 6122 -zeleni, signal oznake 6222- žuti i signal oznake 6322-crveni). Nadalje odlaskom istražitelja AIN-a na samu dionicu pruge od signala oznake 6122 do 6322 zabilježena su ista stanja prostornih signala (signal oznake 6122 -zeleni, signal oznake 6222- žuti i signal oznake 6322-crveni), kao na monitoru prometnika u kolodvoru Okučani.

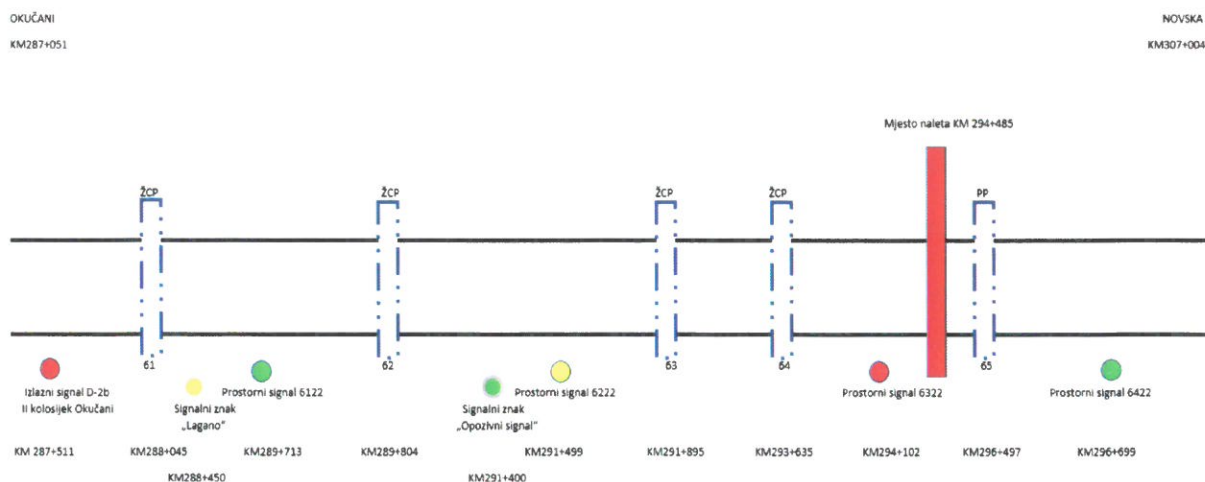
Slika 14. - Shema i položaji signala na dionici Okučani – Novska do mjesta naleta (izvor slike: AIN)

Do naleta putničkog vlaka broj 2506 na teretni vlak dolazi u položaju KM 294+485, odnosno na udaljenosti od 383 m od zadnjeg prostornog signala oznake 6322 u smjeru vožnje.

Nadalje odlaskom istražitelja AIN i predstavnika MUP na samu dionicu pruge od signala oznake 6122 do 6322 (Slika 14.) zabilježena su ista stanja prostornih signala (signal oznake 6122 -zeleni, signal oznake 6222- žuti i signal oznake 6322-crveni), detaljniju analizu kretanja vozila i rada SS uređaja navodimo u naknadnom tekstu.

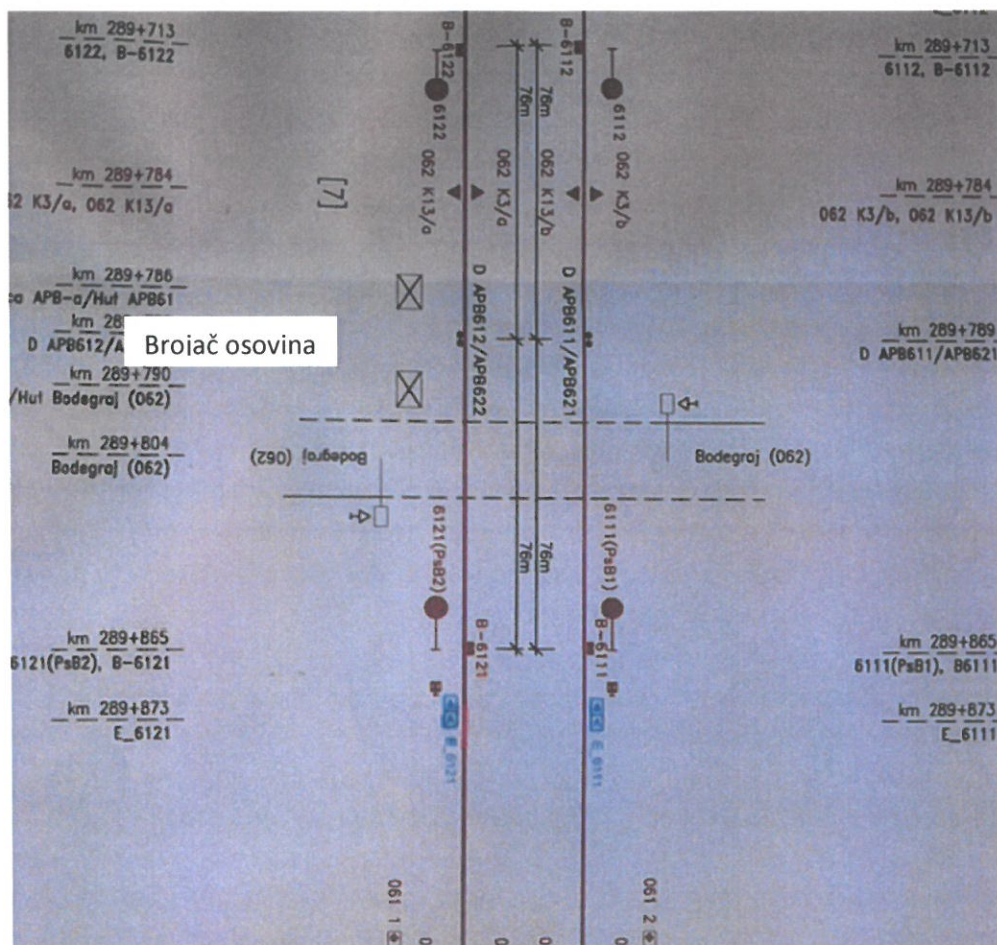
Slika 15. - Prostorni signal 6122 položaji opreme (brojač osovina) (izvor slike: HŽI)

Usporedbom zapisa podataka sustava EBIScreen600 i brojača osovina SOL21 u trenutku kad dolazi do RESETA sustava SS vidljivo je da postoji razlika od 4 sekunde (u trenutku prolaska prostornog signala 6122 brzina vožnje putničkog vlak bila je nešto iznad  $v=50 \text{ km/h} \rightarrow 14 \text{ m/s}$ , udaljenost od signala 6122 do izlaznog brojača osovina je 76 m,  $t=s/v = 76/14 = 5,4 \text{ s}$ ,  $s = v*t = 14*4 = 56 \text{ m}$ ), a koja nas upućuje da

je čelo vlaka (upravljačnica) bilo na udaljenosti 20 m od prostornog signala 6122 u smjeru vožnje, kada je došlo do RESET sustava SS i pada svih signala na CRVENO.
