Agencija za istraživanje nesreća u zračnom, pomorskom i željezničkom prometu  
Odjel za istrage nesreća u željezničkom prometu

KLASA: 341-09/19-02/22  
URBROJ: 699-06/1-20-22  
Zagreb, 25. studenog 2020.

**KONAČNO IZVJEŠĆE  
Iskliznuće vlaka 61153 uslijed loma osovine na  
teretnom vagonu serije Tadds na pruzi M103 kod  
kolodvora Novoselec,  
18. lipnja 2019.**

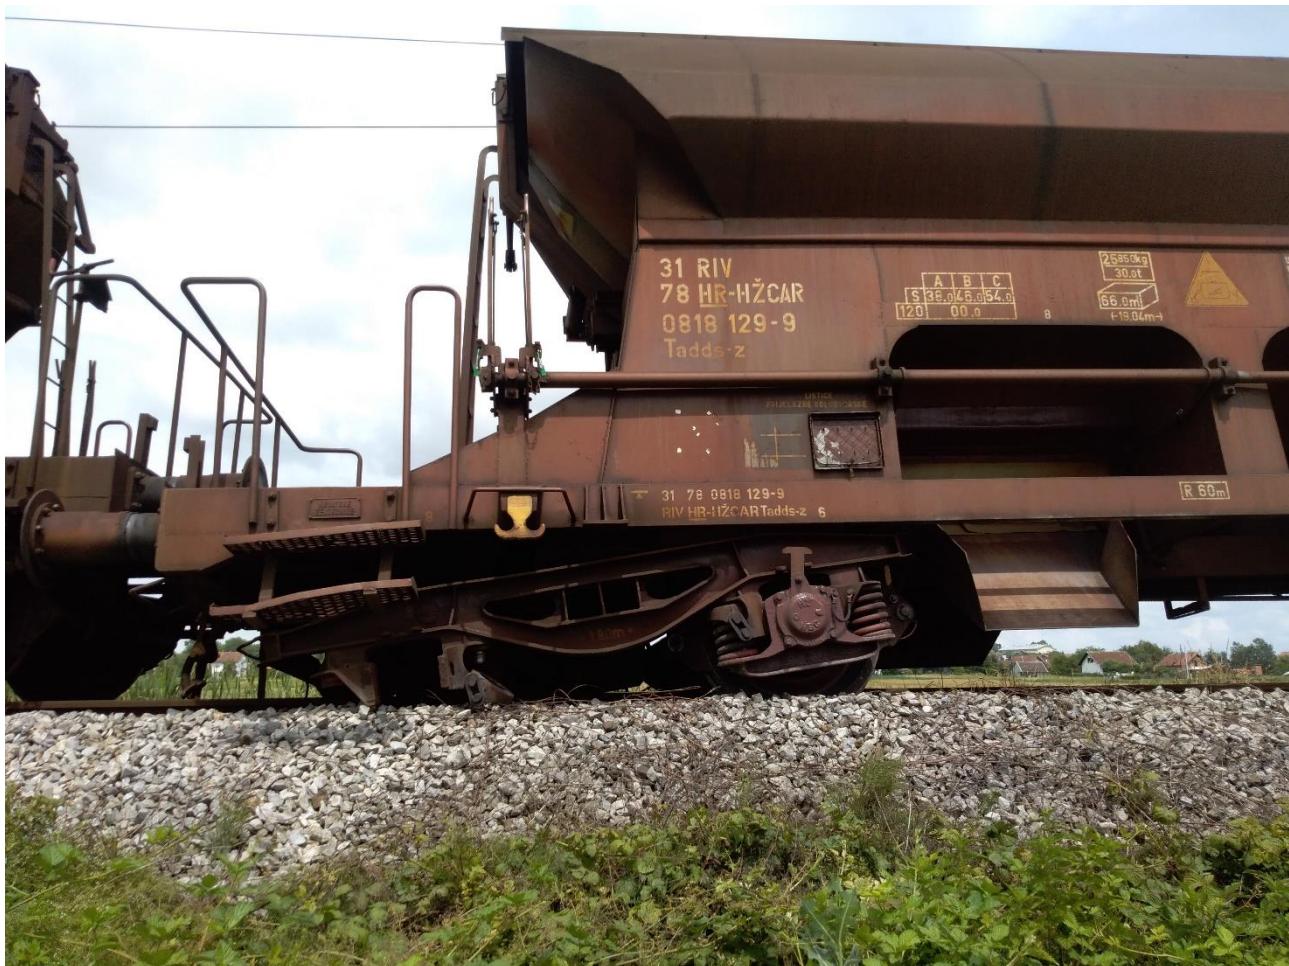
Slika 3 . – Iskliznuli vagon serije Tadds (izvor slike: AIN)

Na iskliznulom vagonu oštećeno je 1. okretno postolje tipa Y-25, kompletan vlačni uređaj i dvije bočne stepenice, dok je na prvom vagonu broj 31 78 0818 125-7 u sastavu vlaka broj 61153 oštećeno vlačno kvačilo, sudarne ploče i zračni vod.

Dolaskom na dio pruge oznake M103 između kolodvora Novoselec (054+219 km) i Deanovec (061+503 km) nedaleko od ŽCP Križ zatiče se teretni vlak broj 61153, koji u svom sastavu ima dvadeset i četiri teretna vagona koji prevoze ureu. Na drugom vagonu broj 31 78 0818 129-9 serije Tadds gledano od lokomotive u smjeru vožnje (Novoselec prema Deanovec) vidljivo je da je isti iskliznuo sa 1. okretnim postoljem, te su vidljiva značajna oštećenja na istom (slika 3.).

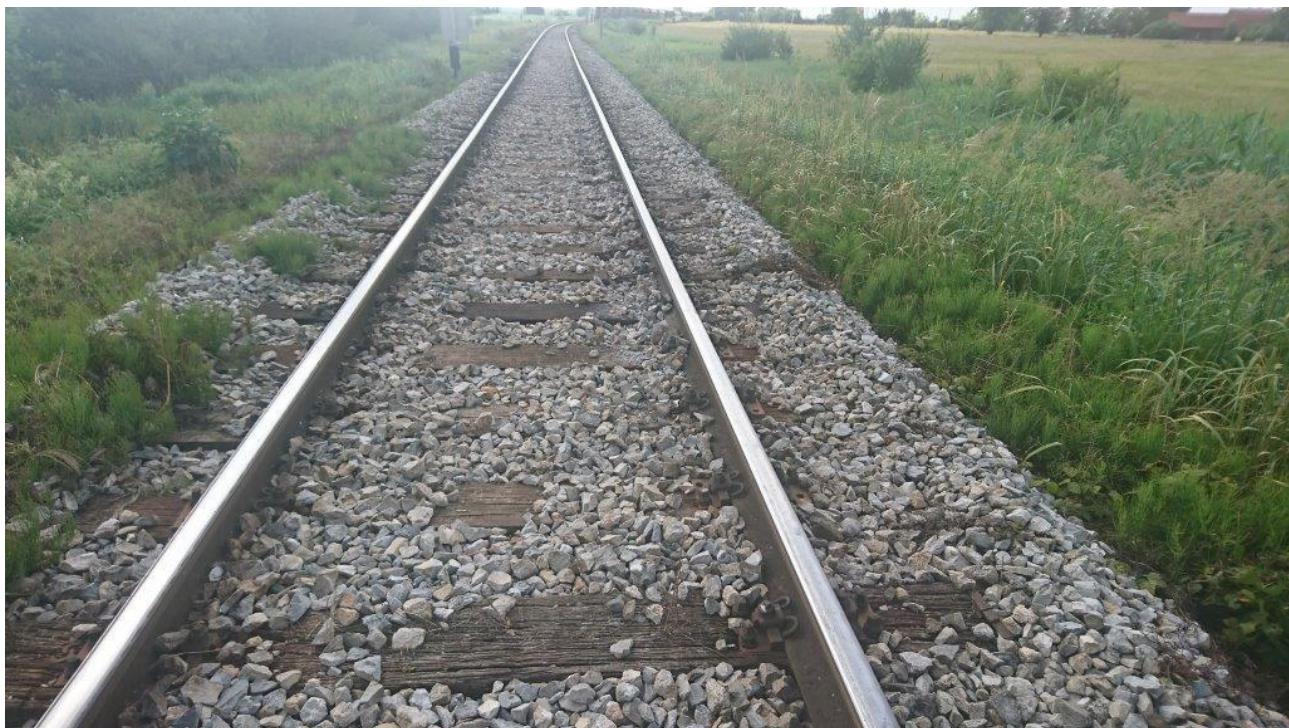
Slika 4 . – Mjesto iskliznuća (izvor slike: AIN)

Pregledavajući prethodno navedenu dionicu pruge M103 ustanovljuju se prvi tragovi iskliznuća desnog kotača 1. osovine (kod ležajnog mjesta broj 7.) u položaju 055+780 km (slika 4.), dok drugi kotač (kod ležajnog mjesta broj 8.) ostaje na lijevoj tračnici. Dolaskom do ŽCP Križ u 056+141 km vidljiva su oštećenja i tragovi (žute oznake 1. i 2.) na vodilici unutar kolosijeka, nastala od iskliznulog kotača (slika 5.). Također neposredno nakon ŽCP Križ sa lijeve strane kolosijeka (žuta oznaka 3.) nalazi se kotač sa manjim dijelom 1. osovine, izmjerena udaljenost između oznake 1-3 iznosi 19 metara (slika 5.). Od mjesto iskliznuća vlak broj 61153 nastavlja vožnju u duzini od 361 m, te dolazi do ŽCP Križ u 056+141 km. U tom trenutku dolazi do udara iskliznulog kotača o vodilicu na ŽCP Križ, te dolazi do potpunog loma osovine.

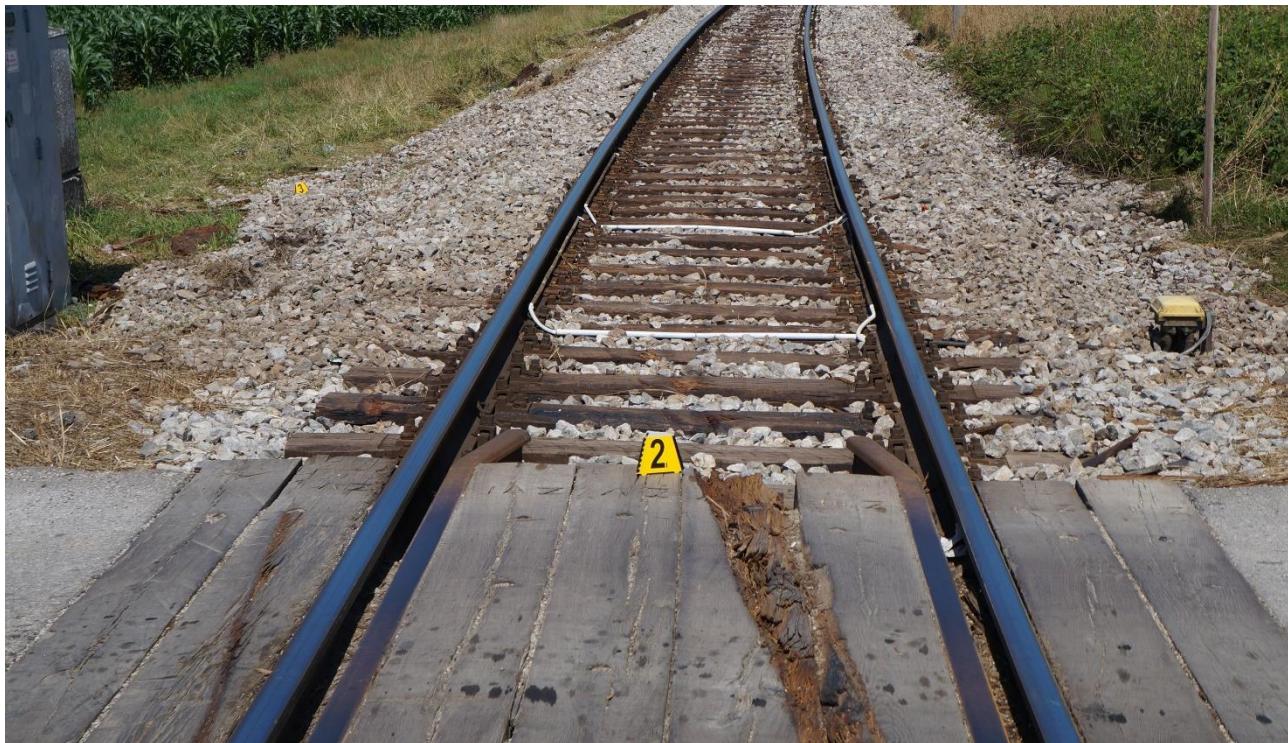
Slika 6. Položaj kotača nakon loma, oznaka 3 (izvor slike: AIN)

Uslijed loma kraći dio osovine sa ležajnim mjestom broj 8. otpada sa vagona i završava sa lijeve strane gledajući u smjeru vožnje oznaka 3. (slika 6.). Vlak se zaustavio u položaju 056+470 km pruge oznake M103, nije došlo do gubitka tereta. Vidljiva su veća oštećenja na iskliznulom vagonu i manja na prvom vagonu do lokomotive (slika 3.).

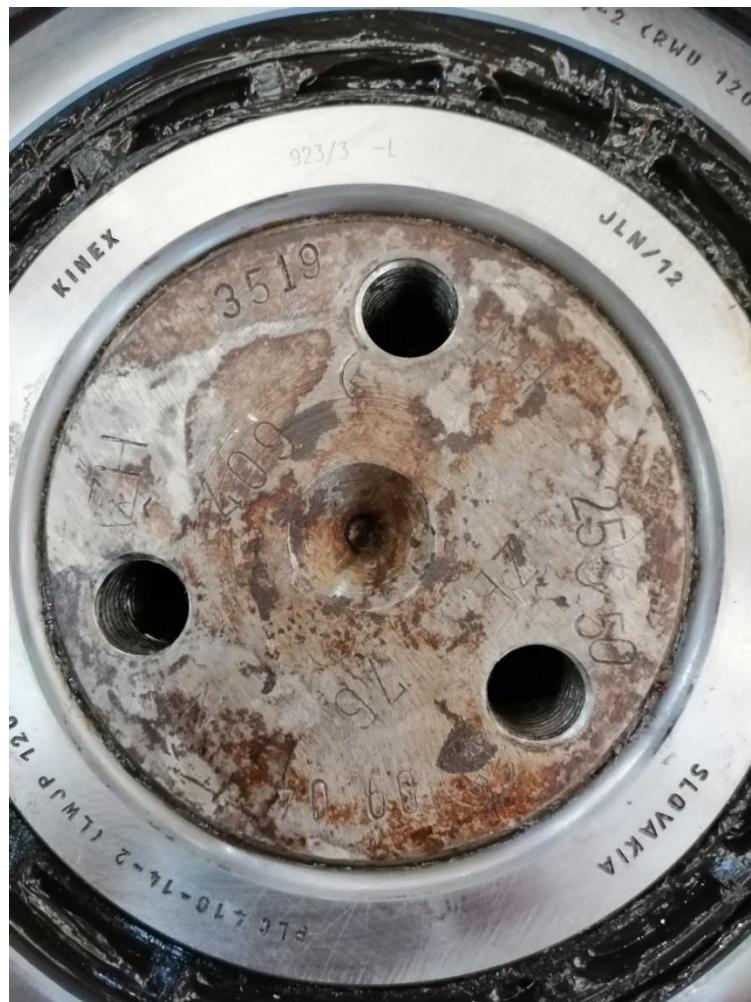
Slika 7. Oznake na osovinici broj 3519 (izvor slike: AIN)

Pregled kotača i loma osovine broj 3519 (slika 7.) obavljen je u radionici TSŽV Zagreb RK dana 28.6.2019. godine. Pri tome je ustanovljeno da je broj osovine 3519, godine proizvodnje 1976. , vlasništvu HŽ, broj šarže osovine 25050, rednog broja u šarži 409., te oznaka radionice RŽV SB. Također vidljivo je da je ugrađeni ležaj proizvođača Kinex iz Slovačke oznake PLC410-14-2 LWJP 120.

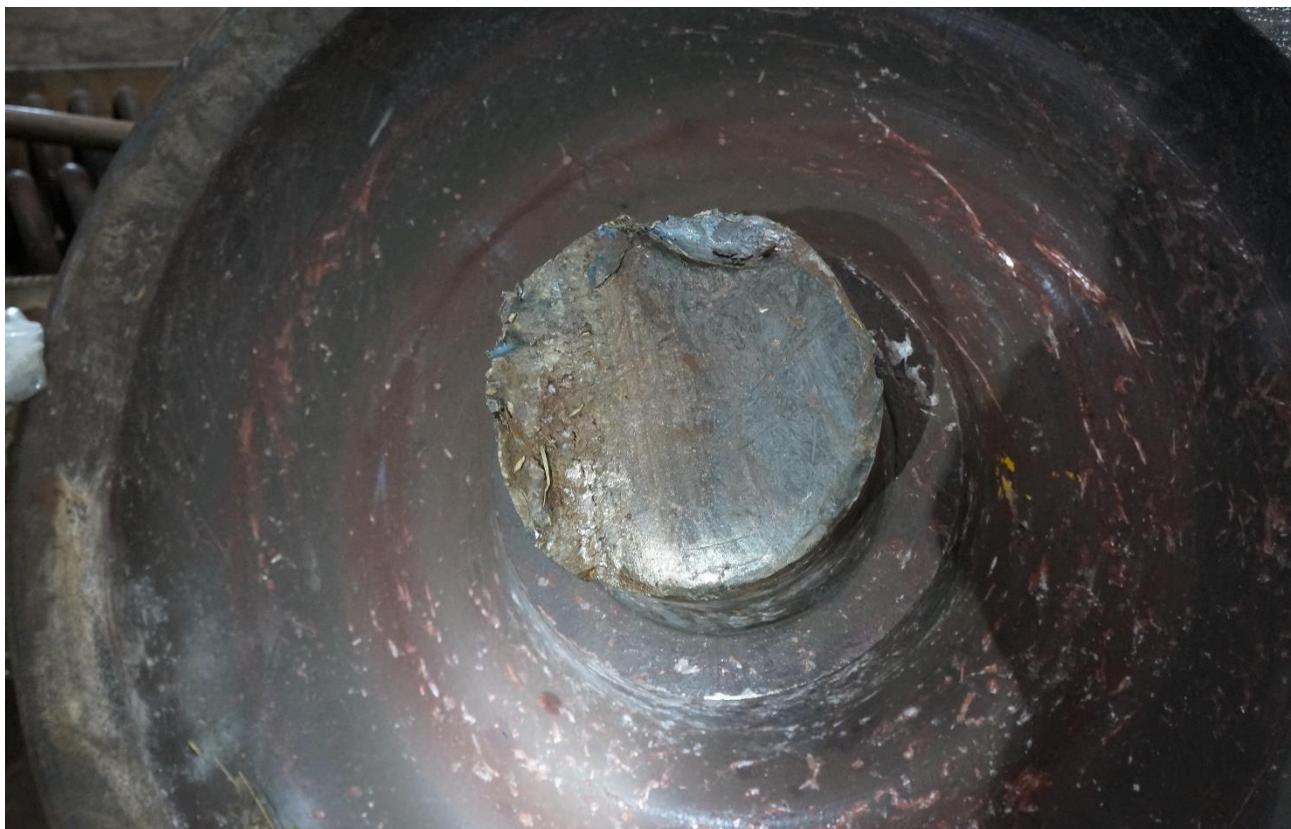
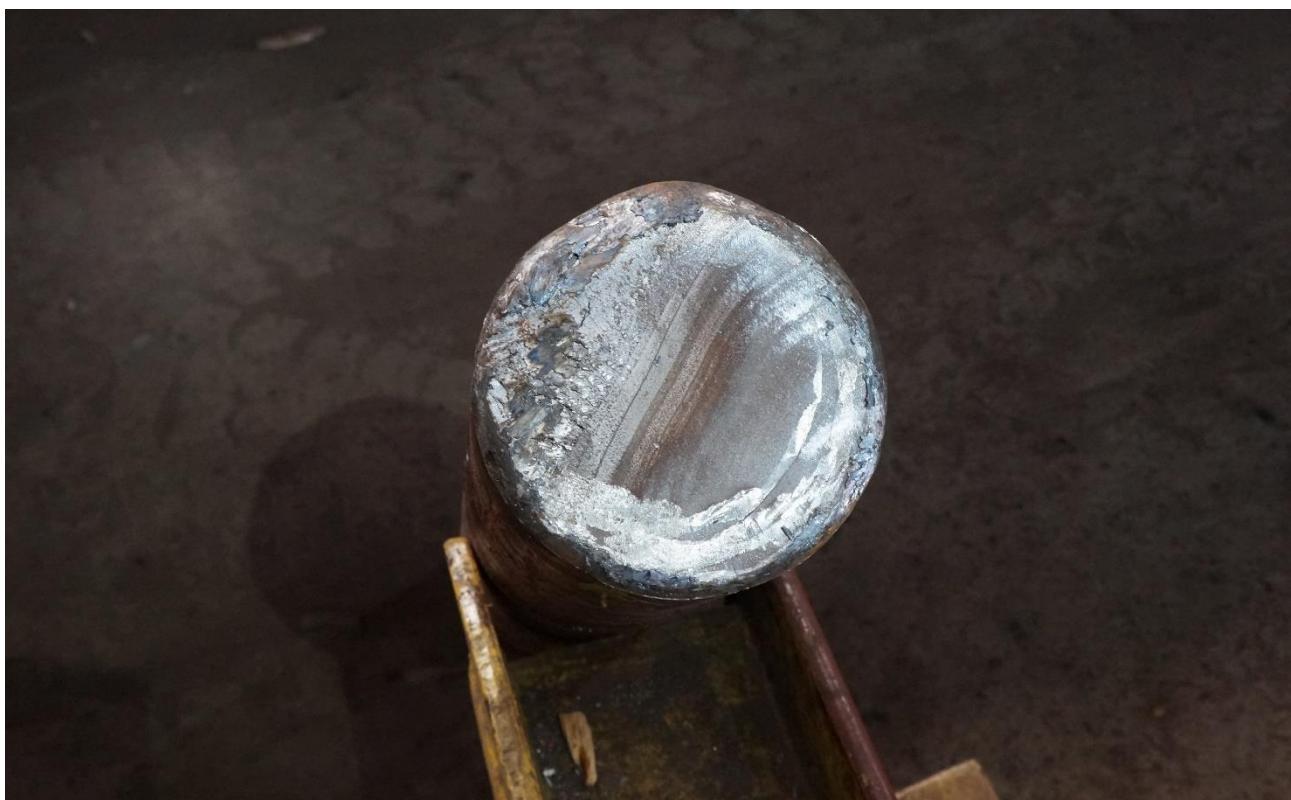
Slika 8. Presjek loma osovine broj 3519 (izvor slike: AIN)

Slika 9. Presjek loma osovine broj 3519 (izvor slike: AIN)

Puknuta osoina teretnog vagona tipa UIC, broj 3519, proizvedena 1976. godine zadovoljava je normu HR EN 13261 i odgovarala tehničkim uvjetima za osovine br 0-00/15 od 14.05.2015. godine. Osoina je prije ugradnje ultrazvučno i mjeranjem električnog otpora ispitana što je vidljivo iz Atesta o obavljenom ispitivanju vagonskih osovin ultrazvukom pomoću uređaja USM 25S i omskom otporu dana 25. 10. 2018. u RPV Slavonski Brod. Prema navedenom atestu na osovinu nisu evidentirana nikakva oštećenja.

- Mikrostrukturalne karakteristike promatrane u primarnim i sekundarnim zonama pokazuju da je do loma došlo zbog zamora materijala osovine. Izgled primarne zone za razliku od sekundarne zone ukazuje na to da je osovina imala oštećenje tj. pukotinu tijekom duljeg vremenskog razdoblja tijekom kojeg je primarne zamorne osovine postao više oksidiran (tamnija boja prijelomne površine).

- Inicijalna pukotina od kud se pocela širiti pukotina zamora materijala vjerojatno je nastala zbog anomalije na površini osovine (trag od tokarenja, greska u materijalu- uključak nečistoće, razugljičenje prilikom toplinske obrade, .... ) koja je djelovala kao uzročnik naprezanja i inicirala pukotinu. Točan razlog iniciranja pukotine potvrdit će se metalografskim i skenning ispitivanjem koja za sada nisu do kraja provedena. Drugih pukotina na osovini nije bilo na prijelomnoj površini.

imala pukotinu i to 50 % presjeka osovine kroz duže vrijeme (i nekoliko godina) a da se ranijim pregledima puknuće nije utvrdilo. Konačni lom dogodio se katastrofalno kada je opterećenje premašilo smanjenu čvrstoću osovine zbog smanjenog presjeka osovine. Razlog toga puknuća može biti zbog različitih razloga (npr. greške na tračnicama- puknuće tračnice, razmak tračnica zbog kojih je došlo do iskakanja kotača i udarca, itd., što se eventualno moglo utvrditi na mjestu nesreće). Iako je pukotina osovine postojala neko vrijeme prije nesreće ona nije bila otkrivena prilikom pregleda. Budući da pukotina nastala uslijed zamora ne stvara toplinu, sustav inspekcije ne može uspjeti otkriti nedostatke ove vrste. Tehnički uvjeti također propisuju da osovine moraju biti antikorozivno zaštićene premazom min. 100 µm što svakako predstavlja problem kod ispitivanja osovine. Preporuka je da se osovine (pogotovo starije) očiste na neki način od antikorozivnog premaza (pjescarenje, otapala, ... ), a ako je moguće da se i strojno odstrani 1 do 2 mm materijala čime bi se lakše uočili ili odstranili mogući inicijatori pukotine, jer sigurno smanjenje presjeka od 2 do 4 mm ne bi utjecalo na nosivost osovine obzirom da je u ovom slučaju 50 % presjeka bilo dovoljno dugi niz godina, da osovine ima svoju funkciju. Do puknuća osovine uslijed preopterećenja u ovom slučaju svakako je došlo zbog umora materijala jer primarna i sekundarna zona iznose cca 70 % promjera osovine.

Ovlaštene radionice za održavanje željezničkih vozila na području Republike Hrvatske trebale bi u slučajevima, kada se ugrađuju osovine starije od četrdeset godina, provesti ultrazvučno ispitivanje iste barem od strane dviju osoba osposobljenih za navedenu vrstu ispitivanja (poglavlje 3.7.4.).

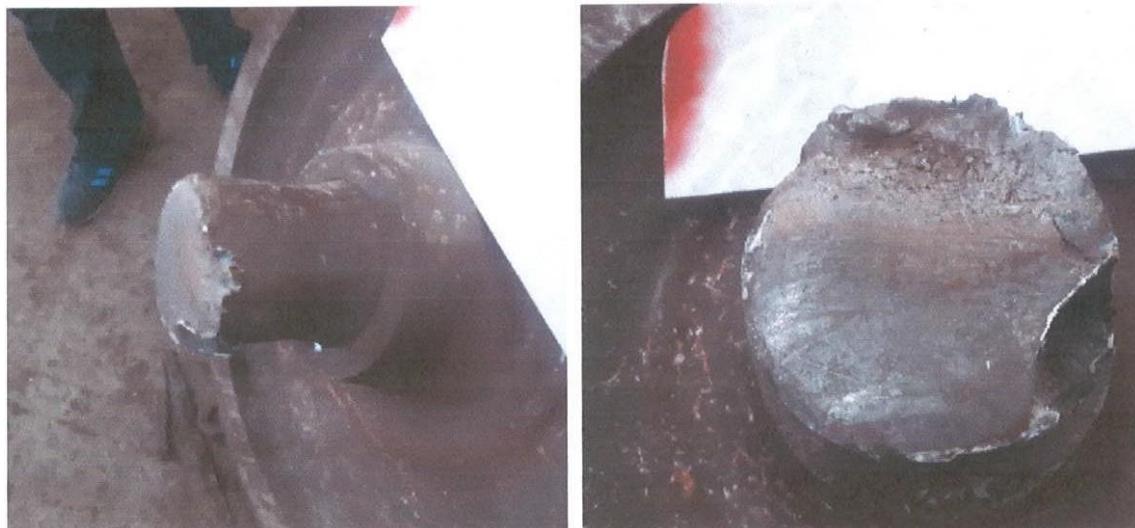
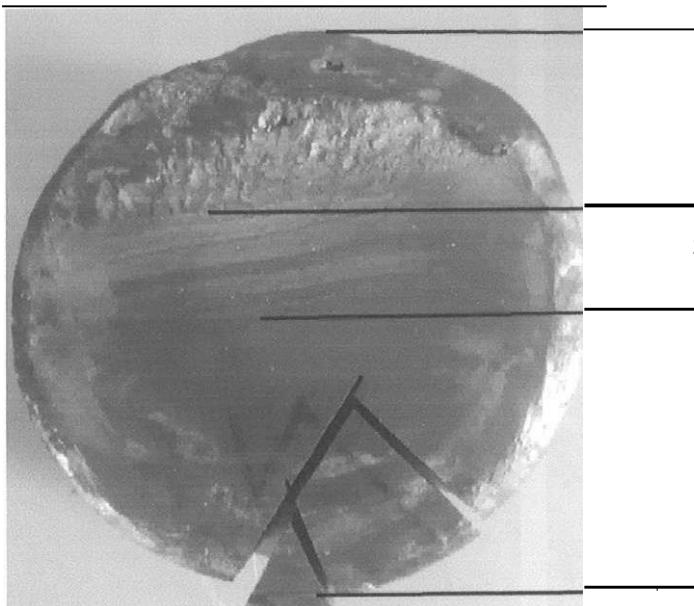
Prijelomna površina osovine pokazuje tri karakteristične zone prijeloma.

Novi trenutni transkristalni lorn (zbog preopterećenja u trenutku loma)

Svježi transkristalni lorn

- Primarna zona (raniji interkristalni lom) je istrošena, oksidirana i prostire se na pribлизно 50 % poprečnog presjeka osovine. Navedena zona ima mikroskopske značajke (trake) koje su spljoštene zbog dugotrajnog međusobnog trljanja dviju strana puknute osovine prije odvajanja.

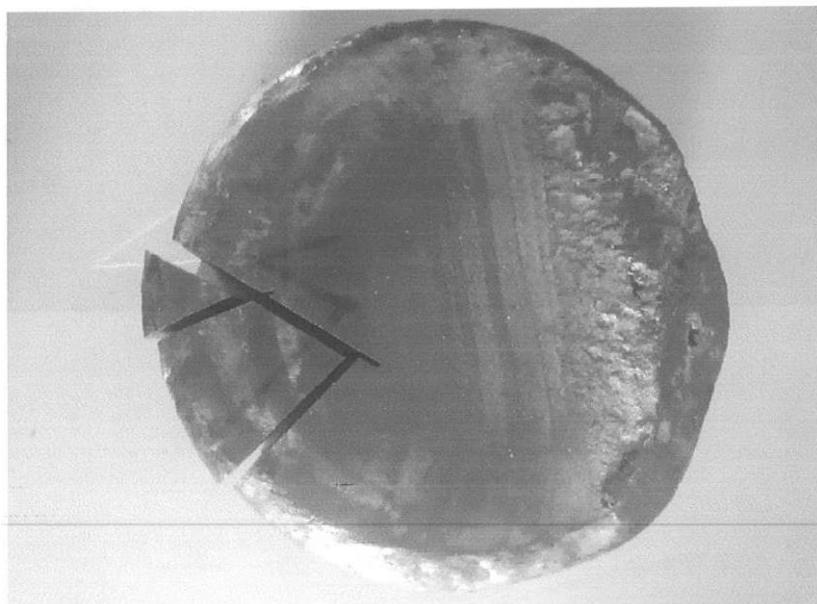
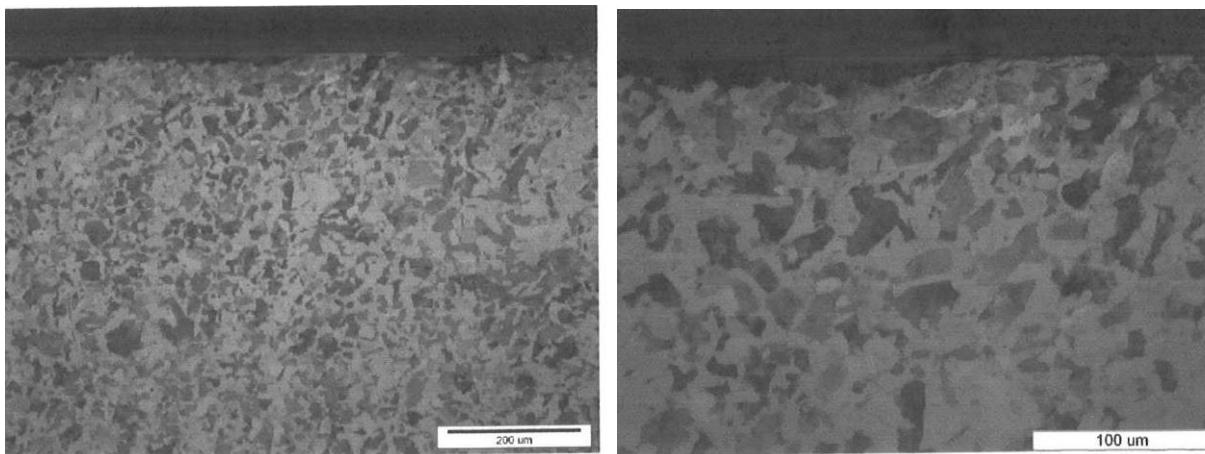
Slike mikrostrukture na površini osovine pri različitim povećanjima, nagriženo u NITAL -u

- Materijal osovine je u skladu sa zahtjevima Tehničkih uvjeta za izradu i isporuku osovina Rev. 0-00/15 specifikacija za materijal EA1N za čelik kategorija 2. Mikrostruktura se sastojala od mješavine finozrnatog perlita i ferita, koji je bio u skladu s navedenim materijalom i toplinskom obradom. Nije uočeno nikakvo oštećenje materijala ili originalni nedostaci u proizvodnji.
