NEMZETI FEJLESZTÉSI
MINISZTERIUM
KÖZLEKEDÉSBIZTONSÁGI
SZERVEZET

ZÁRÓJELENTÉS

Vasúti baleset / Kisiklás

**Hárshegy - Hűvösvölgy
2015. november 28.**

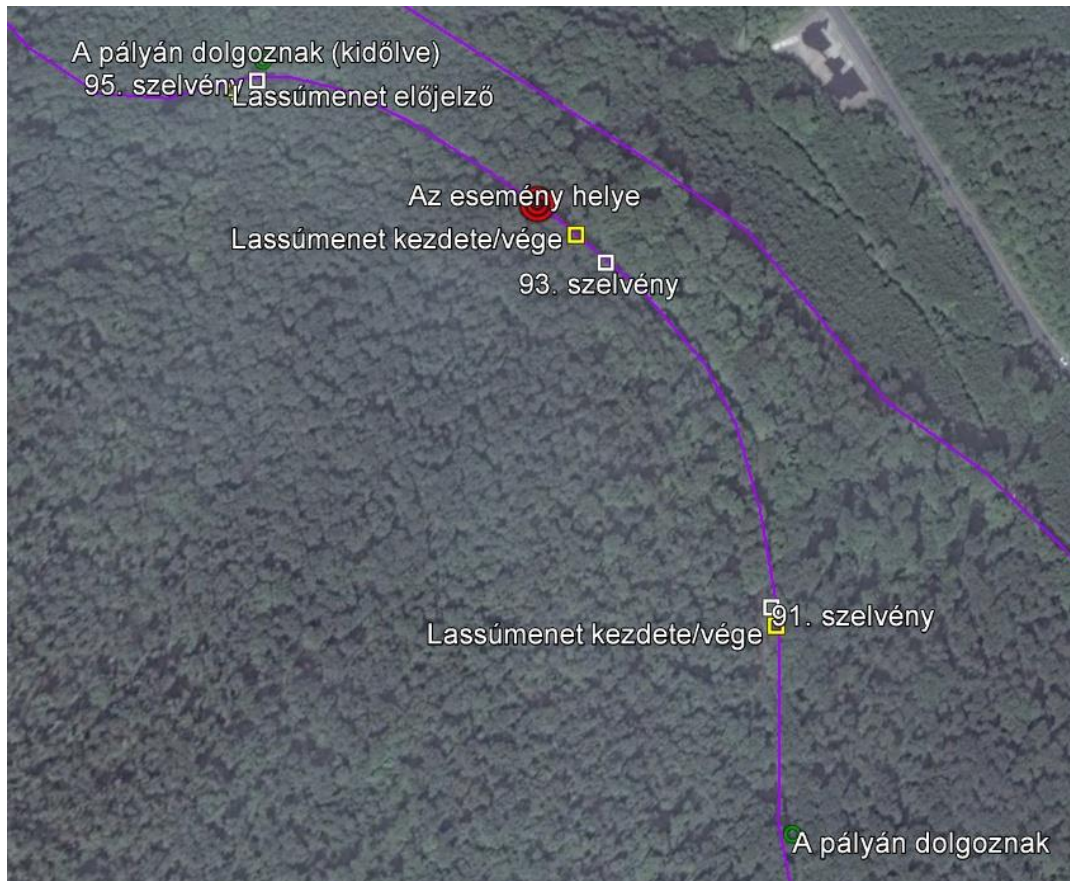
8. ábra: az 2015-1269-5 esemény környezetében kitűzött jelzők

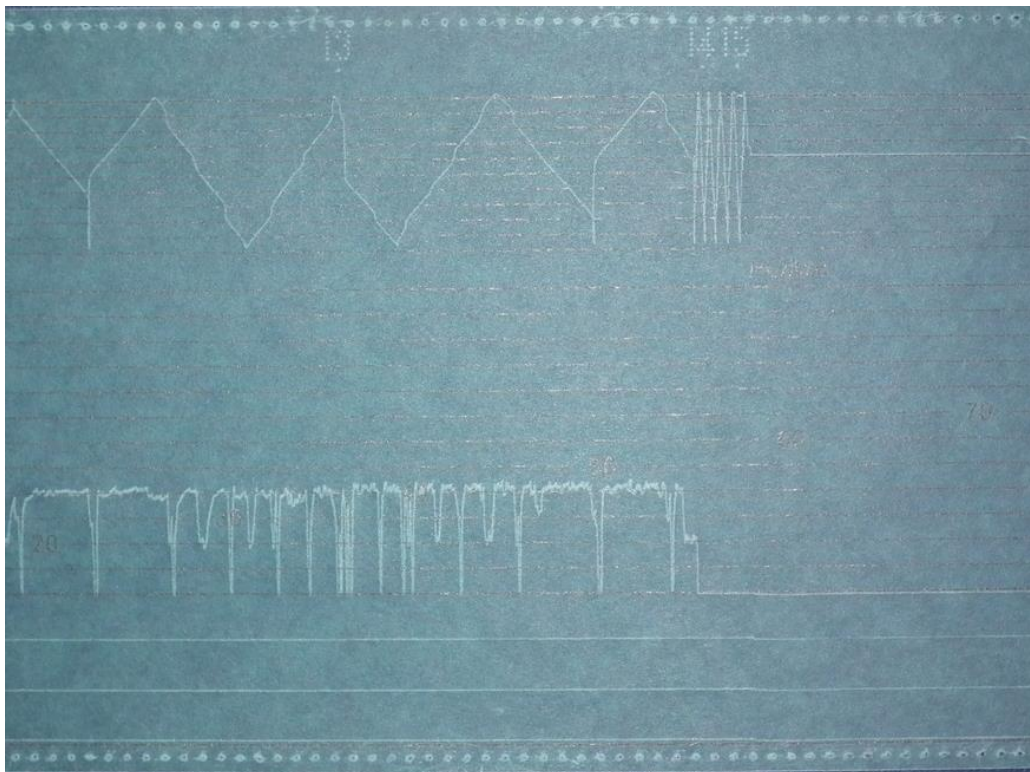
9. ábra: a Hárshegyen kisiklott mozdony menetíró regisztrátuma

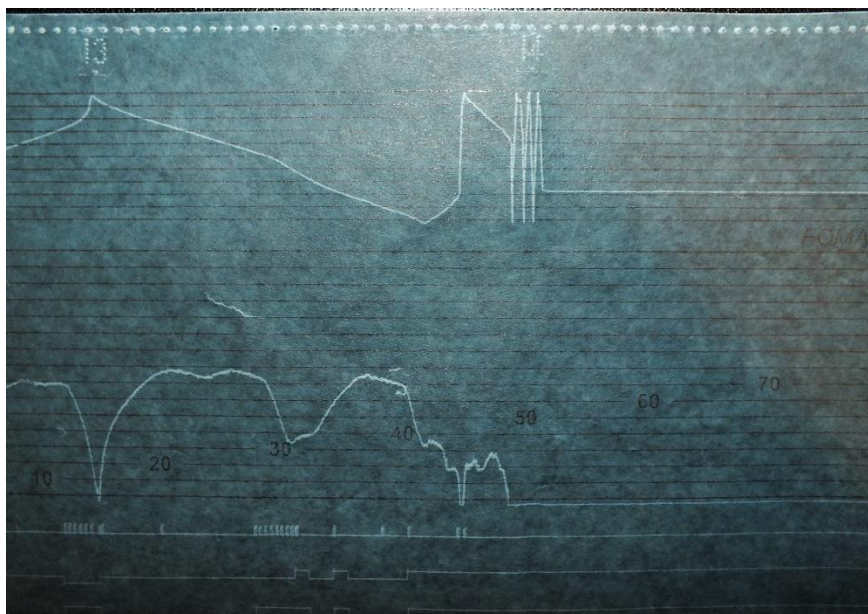
10. ábra: a Miskolc-Gömöri állomáson kisiklott vonat mozdonyának menetíró regisztrátuma

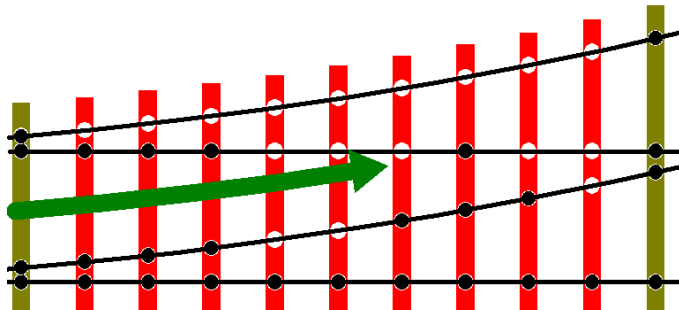
A kisiklás alkalmával a 14. ábra szerint voltak a leerősítések oldva, illetve lekötve, amely szintén nem felelt meg a vonatkozó utasításnak (1.16.4).

14. ábra: aljak lekötöttsége
fehér folt: nincs lekötve, fekete folt: legalább 1 csavar lekötve,
vörös talpfa: nyomtávot nem tart a zöld nyíllal jelölt vonat menetirányában

Az ábrából megállapítható, hogy a jobb oldali csúcssínen a haladó vonat kerekei folyamatosan erőhatást gyakoroltak, mivel az volt az ív külső oldalán. Ezeket az erőhatásokat az ágyazat nem oltotta ki, mert a vágány ki volt ágyazva. Ennek eredményeként a sín a kitérőfával együtt el tudott mozdulni a tősinhez képest – amely viszont nem volt az elmozduló talpfához rögzítve, ezzel nyombővülést és közéesést okozva.
