NEMZETI FEJLESZTÉSI  
MINISZTERIUM  
KÖZLEKEDÉSBIZTONSÁGI  
SZERVEZET

## **ZÁRÓJELENTÉS**

**2016-1219-5**  
**Vasúti baleset / Kisiklás**

**Kétegyháza**  
**2016. november 3.**

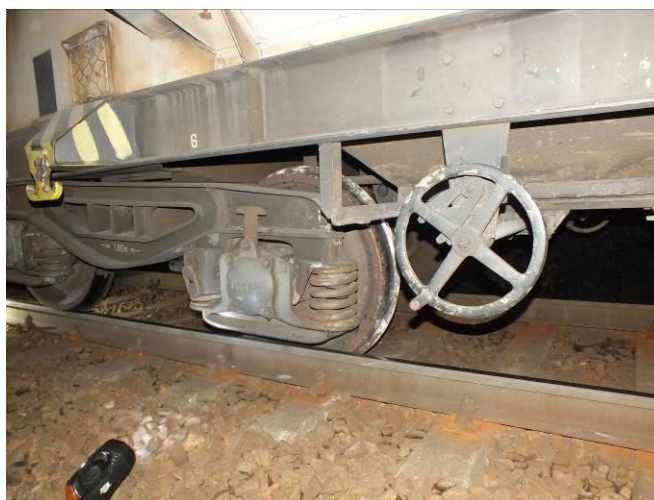
3. ábra: A kisiklott forgóváz

A kisiklott kocsi forgóváza rongálódott

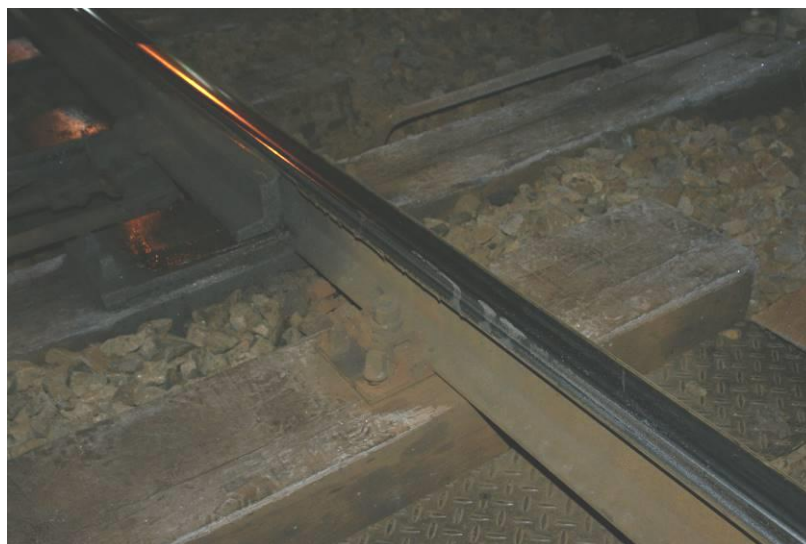
A 3 sz. átszelési váltó tősinjei jelentősen elkoptak.

4. ábra A 3 sz. átszelési kitérő kopott tősinje

Ezen túlmenően a kitérő tő és csúcscsínjei kopott állapotban voltak. Önmagában a kopott csúcscsín balesetet előidézni nem tudott, mivel az átszelési kitérő szempontjából a vonat egyenes irányban haladt a csúcscsínnel szemben, így a csúcscsínre oldalirányú terelőerő nem hatott, amely a csúcscsínre történő felkapást elősegítette volna, azonban a jármű féloldalas futásából adódó terelőerő – kiegészülve a nyombővülés megszűnése miatt kialakult oldalirányú erőhatással – elegendő volt a felkapáshoz, ezáltal a kisiklás bekövetkezéséhez

A határértéken belül kopott tő- és csúcssín, valamint a kocsi határértéken belüli, kopásból adódó kerékélesedésének együttes hatásaként a 3 sz. kitérőre rágördülő kocsi a kopott tősinre és csúcssínre felkapott, melynek következtében kisíklott.

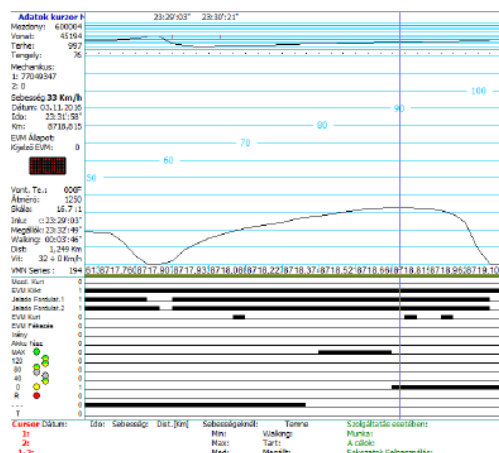
5. ábra: A mozdony menetiró regisztrátuma (grafikus megjelenítés)

A 49491-2 sz. vonat lezárt vágányúton, jelzőkezeléssel járt ki Kétegyháza állomás 5. vágányáról. A menetíró regisztrátum adatai szerint a mozdonyvezető a vonatot egyenletesen gyorsította, a vonatban jelentős lengések nem keletkeztek. A mozdonyvezető az engedélyezett 40 km/h sebességet nem lépte túl, a kisiklás kb. 25-27 km/h sebességgel következett be.

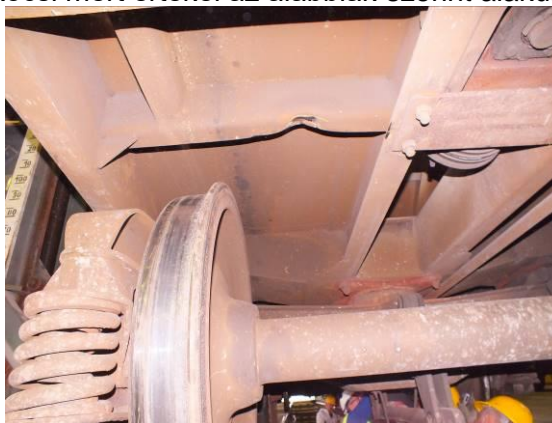
6. ábra: A kiélesedett kerék (siklott tengely jobb oldali kerék)

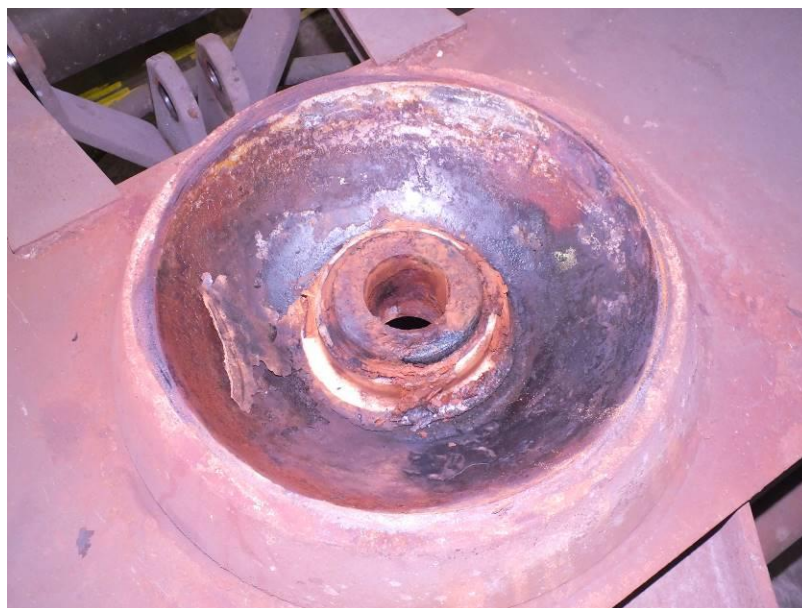
Ezen kívül sor került a kocsi forgóvázának kiemelésére is, melynek során megállapítást nyert, hogy a siklott forgóvázon a forgótányér önkenéses műanyag betétje teljesen el volt kopva, a forgócsap tányér külső tömítése hiányzott, a forgótányér be volt rozsdásodva, a forgóváz oldaltámjai be voltak rágódva.

8. ábra: A berzsdásodott forgótányér

A 2016. november 8-án megtartott mérések adatai (lásd 1.14) alapján megállapítható, hogy a kisiklott kocsi futóművének méretei megfelelnek az előírásoknak (lásd:1.16.2). Ugyanakkor a kisiklott kocsi menetirány szerinti első forgóvázának második tengelyénél jelentős csapnyomás különbség adódott (lásd:1.14.3). A csapnyomás értékei és a jobb oldali kerék határértéken belül élesedése (lásd: 1.14.1) a kocsi egyoldalú futására utalnak: A terheléskülönbség következtében a kevésbé terhelt oldal fokozottan érzékenyvé válik a kerék a pályahibákra, mert a leszorító erő ezen az oldalon kisebb. A kisiklási érzékenységet tovább növelte, hogy a forgótányér teljesen be volt rozsdásodva, ezáltal a kocsi ívbeállási képessége jelentősen leromlott.

A jármű a pályahibákra érzékenyebb volt a nem megfelelően karbantartott, kenetlen és rozsdás forgótányér, valamint berágódott oldaltámok miatt.

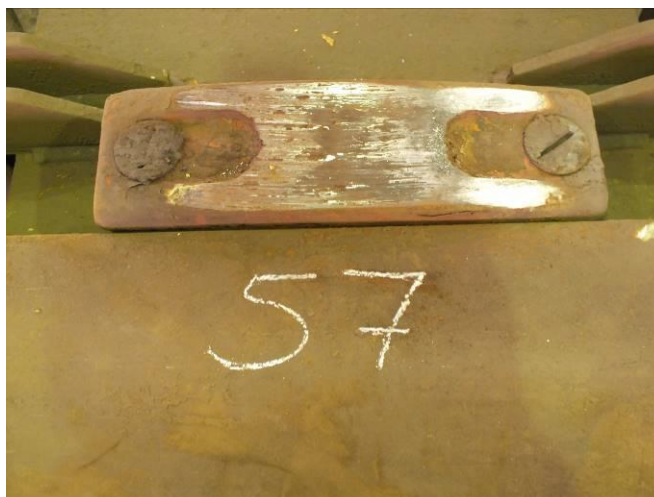
9. ábra: Berágódott oldaltám
