NEMZETI FEJLESZTÉSI
MINISZTERIUM
KÖZLEKEDÉSBIZTONSÁGI
SZERVEZET

ZÁRÓJELENTÉS

2016-0490-5

Vasúti baleset / Baleset vasúti átjáróban

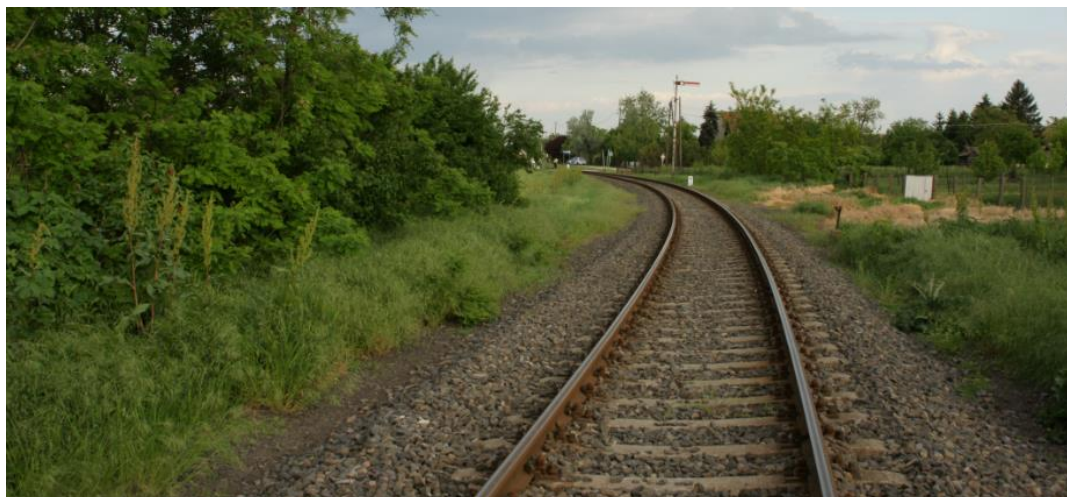
A baleset helyszíni vizsgálata során a Vb az érkező vonat irányából kézi mérőeszközzel megmérte a csökkentett rálátási távolságot. A mérés a Vasúti átjáró kezdete jelzőtáblától az út tengelyén visszafelé mért egy méter távolságból történt, és eredménye 144 méter volt.

5. ábra: A rálátás a közútra a mozdonyvezető szemszögéből.

A mozdonyvezető az útátjáróhoz közeledő járműveket a növényzet takarása miatt csak beszűkült látószöggel láthatta, és ez a szög csak az útátjáróhoz közeledve szélesedett ki. A veszély felismeréséhez rendelkezésre álló távolság ezért a mérés eredményétől csak kisebb értékben határozható meg.

A KBSZ javasolja a Jász-Nagykun-Szolnok Megyei Kormányhivatal Közlekedési Felügyelőségének, hogy vizsgálja meg a balesetben érintett, és annak közelében lévő vasúti átjárók kialakítását, környezetét, és tegye meg a szükséges intézkedéseket a vasúti pályára való rálátásnak a jogszabályokban előírt módon történő biztosítására

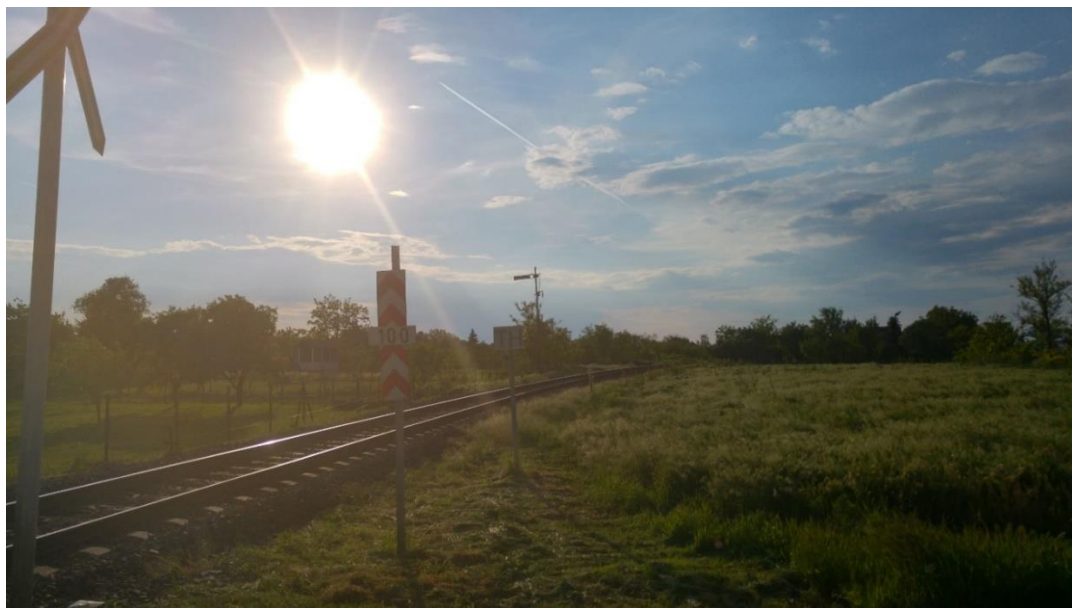
6. ábra: Rálátás a vasúti pályára az eseményt követő azonnali helyszíni szemle időpontjában.

A balesetben érintett útátjáró esetében a rálátás a vasúti pályára nem volt biztosított.

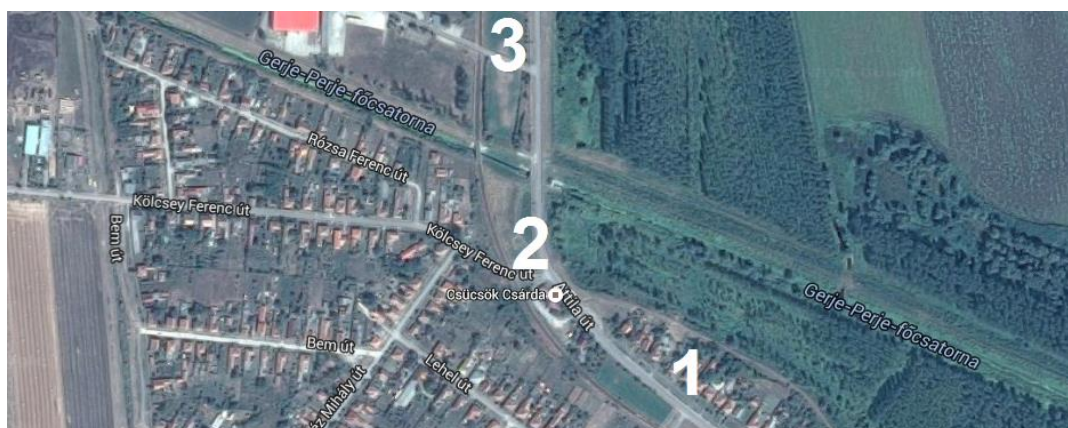
8. ábra: 1. Gógös Ignác u. 2. Kölcsey F. u. 3. Parkoló tér

A Parkoló téri útátjáró rálátási távolságát a vasúti pálya mellett burjánzó növényzet csökkentette. Az útátjáró forgalma az itt található ipari park miatt számottevőnek mondható, az átjárót jellemzően nagy teherbírású gépjárművek és az ipari létesítményekben dolgozók gépjárművei veszik igénybe.

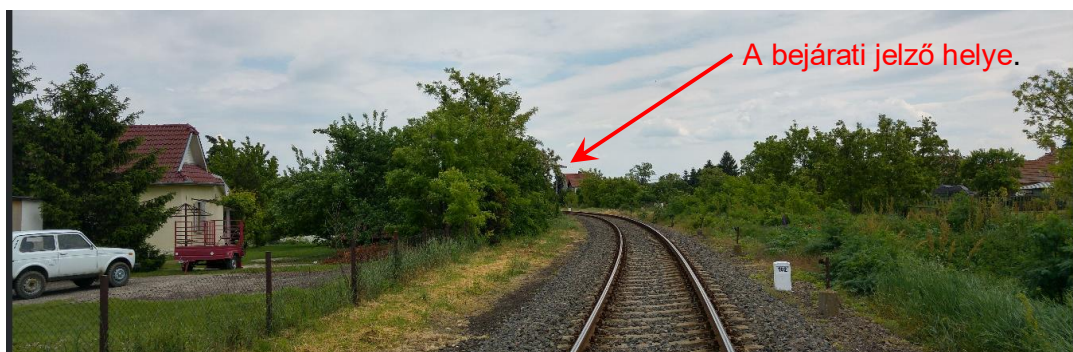
A baleset időpontjában Tószeg állomás 103+22 sz. szelvényben lévő „A” jelű bejárati jelzőjére a rálátás az Országos Vasúti Szabályzat 42. sz. pontjában előírtak szerint nem volt biztosított. (1.16.4) Az alakjelző az előírt 200 méter helyett csak körülbelül 140 méter távolságból volt látható.

Tószeg állomás kezdőponti végén a 102+22 sz. szelvényben található „A” jelű bejárati jelzőre a rálátás az Országos Vasúti Szabályzatban előírt módon nem biztosított.

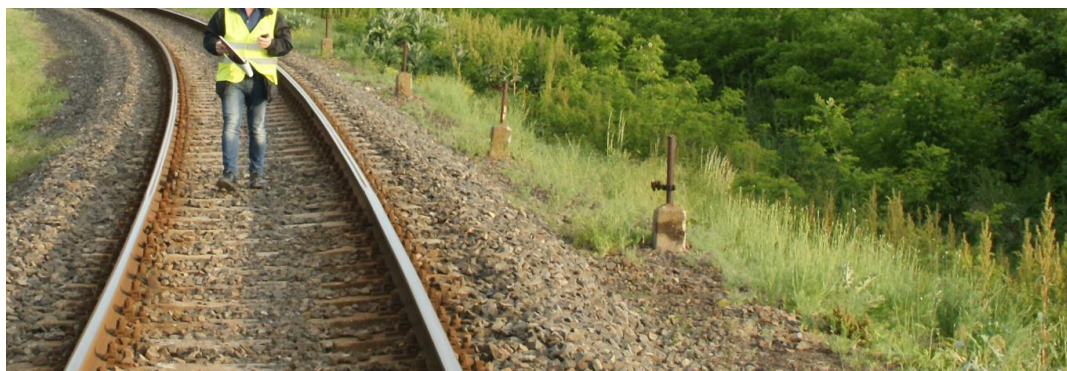
A baleset helyszíni vizsgálata során megállapítást nyert, hogy a Tószeg állomás kezdőpont felőli végén lévő bejárati jelző alak előjelzőjét működtető vonóvezetékek hiányoznak. Az előjelző emiatt nem kezelhető.

9. ábra: A hiányzó vonóvezetékek.

A Vb által beszerzett információk szerint az előjelzők több mint 10 éve voltak használhatatlanok.

Az állomás mindkét végén lévő bejárati jelzők előjelzői több mint tíz éve használhatatlanok.

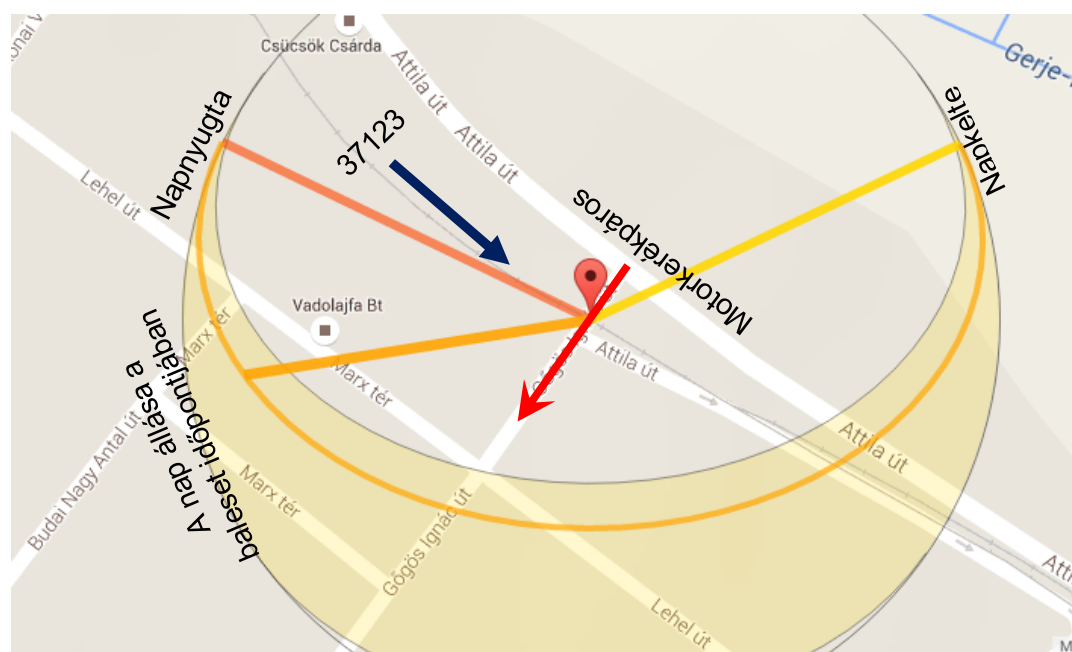
A nap a segédmotoros kerékpáros jobb keze felől sütött, ami a vonat észlelését minimális módon zavarhatta.

10. ábra: A nap állása a baleset időpontjában, és helyszínén. (<http://suncalc.net>)

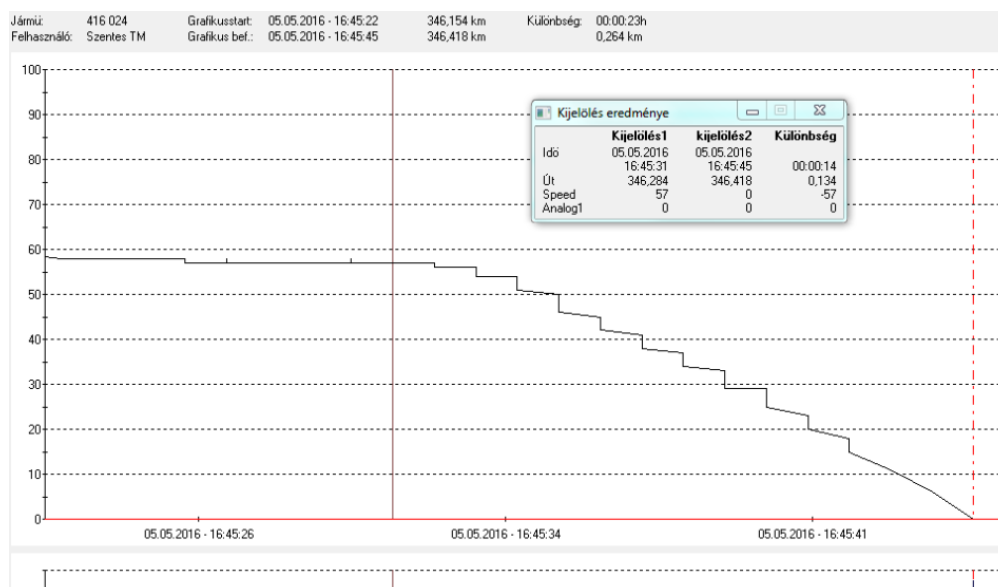
A sebességmérő és -rögzítő berendezés adatai alátámasztják a mozdonyvezető által elmondottakat. A vonat sebessége a balesetet megelőzően 16 óra 45 perc 03 másodpercig nem haladta meg a 60 km/h sebességet, ekkor azonban egy enyhe mértékű, nem jelentős sebesség emelkedés kezdődött. Három másodperccel később, 16 óra 45 perc 06 másodperckor a mozdonyvezető egy hosszú, 6 másodpercen át tartó hangjelzést adott (16:45:12), majd 16 óra 45 perc 14 másodperckor a vontatás megszüntetésének jele került regisztrálásra. Ekkor a vonat sebessége 65 km/h volt.

A vészfékezés 16 óra 45 perc 31 másodperckor, 57 km/h sebességnél kezdődött, a motorkocsi tehát 17 másodpercet tett meg úgy, hogy közben – a vontatás hiánya miatt - a sebessége folyamatosan csökkent. A jármű sebessége 16 óra 45 perckor és 45 másodperckor 0 km/h-ra csökkent, ezt az időpontot tekinthetjük a vonat megállásának.

11. ábra: A vonat idő - sebesség diagramja a baleset időpontjában
