INNOVÁCIÓS ÉS TECHNOLÓGIAI
MINISZTERIUM

ZÁRÓJELENTÉS

2018-0800-5

Vasúti baleset / Ütközés tárggyal

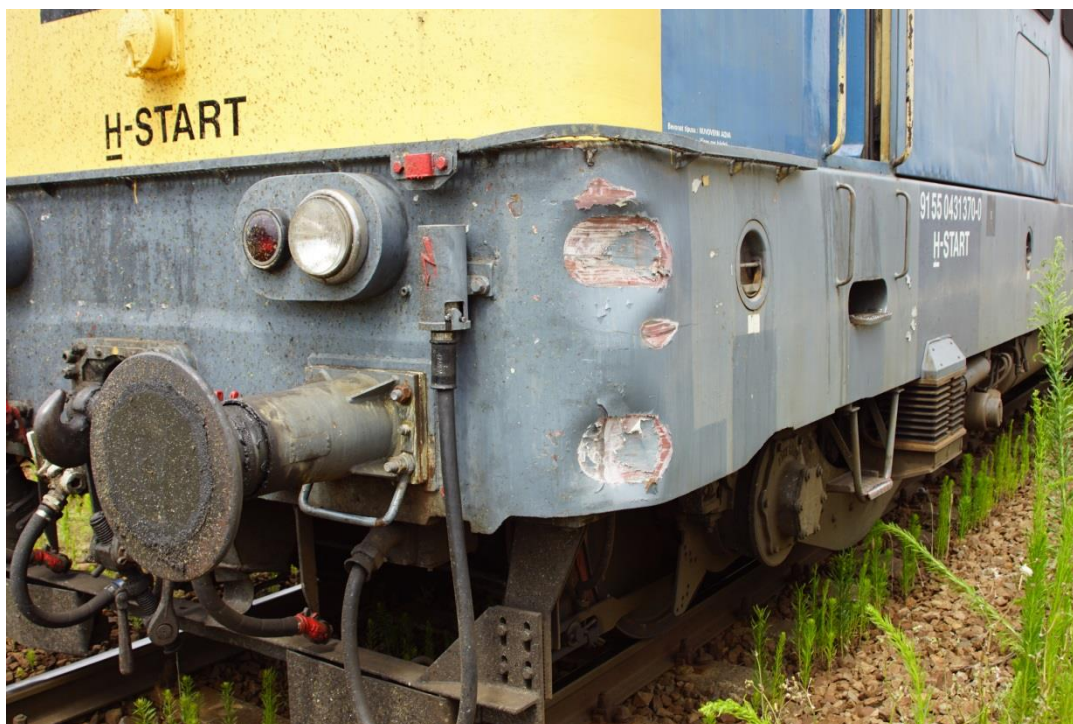
Az ütközés a mozdony főkeretén horpadást és festék leverődéseket okozott. A kárérték 359 136 Ft.

3. ábra: a mozdony sérülése

Egybehangzó elmondások szerint a munkagép az ütközés pillanatában már visszafelé fordult, és a mozdony sérülése (1.2.3) alapján csekély, kb. 10-20 cm távolság hiányzott az ütközés elkerüléséhez. A munkagép mozgásának gyorsaságáról pontos adat nem áll rendelkezésre, a próbán (1.14) 1 mp különbséggel készült két kép (13. ábra) azonban arra utal, hogy néhány tized másodperccel hosszabb visszafordulási idő már elegendő lett volna az ütközés elkerülésére. A sebesség megválasztása, a vezetési stílus ezért a baleset bekövetkezésére lényeges hatással volt.

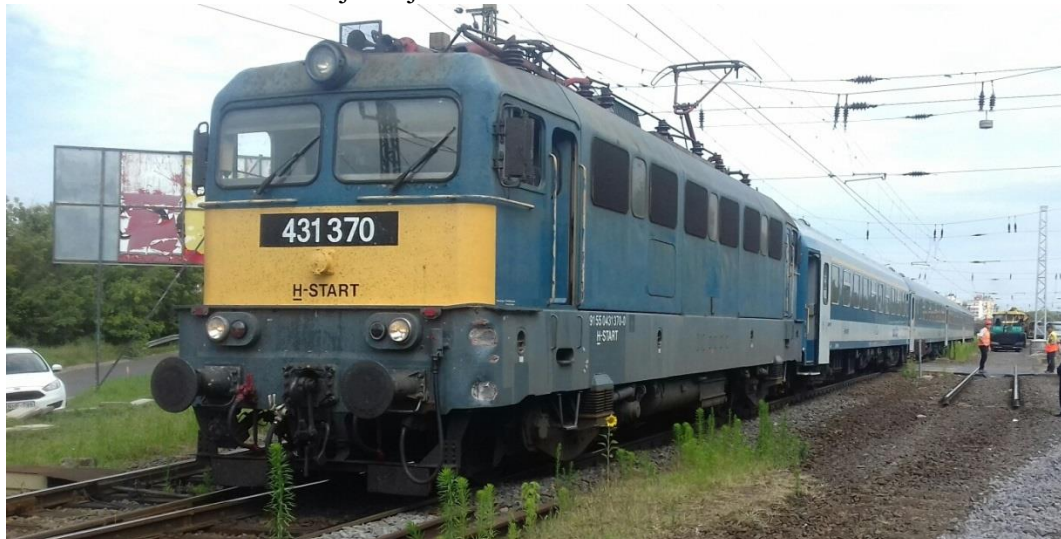
A vonatot a Vb kiérkezéséig már – a Vb engedélyével – visszatolták peron mellé, a vasúti társaság azonban rendelkezésre bocsátotta a vonat megállási helyről készített fényképeket (4. ábra).

4. ábra: a vonat megállási helye (fotó: MÁV Zrt.)

A megállás helye az alapján azonosítható, hogy a vonat első kocsijának vége (4. ábra) áll a 352+09 szelvényben lévő útátjárón.

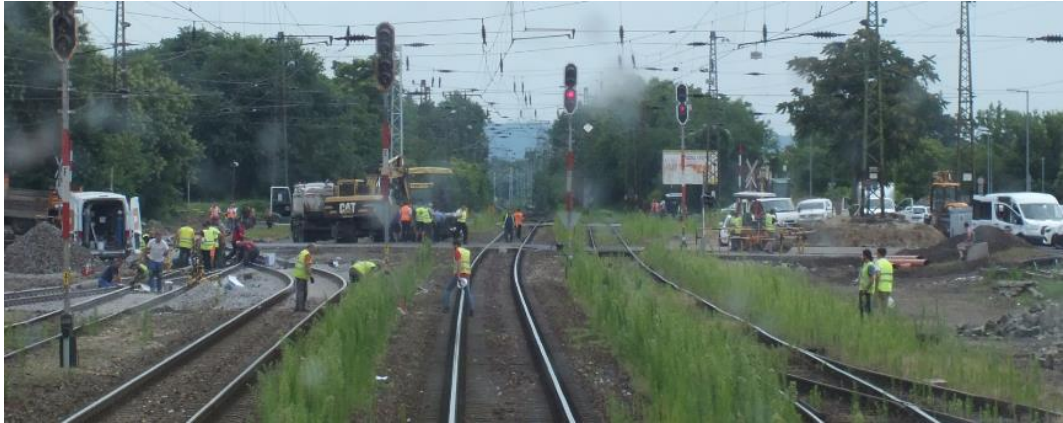
A balesetben részes rakodógép a vágány – vonat menetiránya szerinti – bal oldalán állt, kezelőfülkéjével a vonatnak háttal; előtte a munkáját kiszolgáló tehergépkocsi (5. ábra).

5. ábra: a vasúti pálya a baleset helyszínén, a mozdonyvezető szemszögéből (a vonat visszatolása után készült kép)

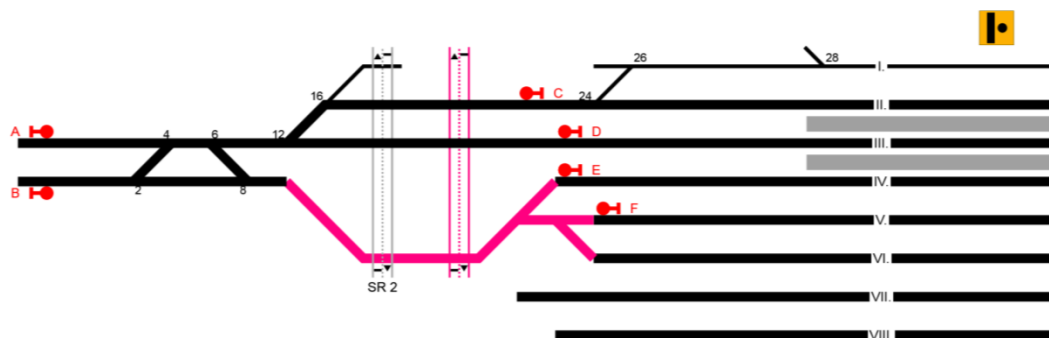
Az eset idején az állomás átépítése volt folyamatban, amelynek részeként közúti felüljárót terveztek építeni az állomás kezdőpont felőli végén. Az állomás kezdőpont felőli végének vágányhálózatát a 6. ábra mutatja. Vonatközlekedés csak a két nyílvonali vágányon és a II-III. vágányokon folyhatott, a lila vágányok és útátjáró építés alatt volt.

6. ábra: Gödöllő kezdőpont felőli vége az esemény idején

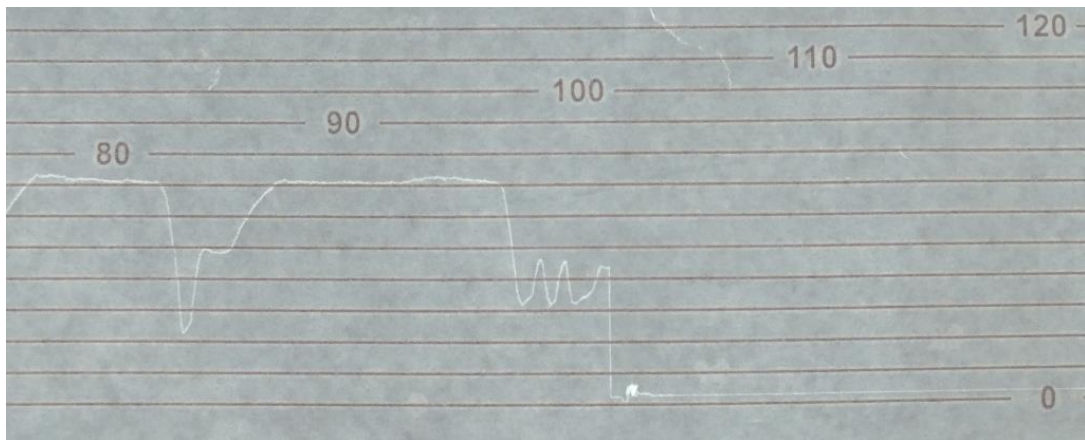
A vontatójármű TELOC RT9-es sebességmérő és –rögzítő berendezéssel volt felszerelve, melynek méréshatára 150 km/h. Az egységbe 120 km/h-ra skálázott szalag volt befűzve (8. ábra).

8. ábra: a mozdony menetíró regisztrátuma

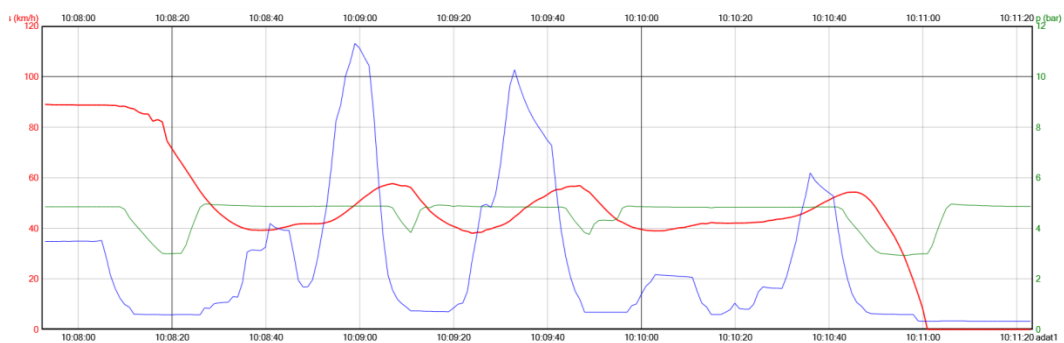
Az MFB által rögzített másodperces adatokat a 9. ábra tartalmazza.

9. ábra: az MFB adatok (kék: primer áram 0-120 A)

Mivel ezt követően közel 8 mp alatt csökkent le a mozdony áramfelvétele, arra utal, hogy a mozdony fokozatkapcsolója üzemszerűen futott le, a mozdonyvezető nem a „--” állás azonnali vonóerő-megszüntetését alkalmazta (1.5.1).

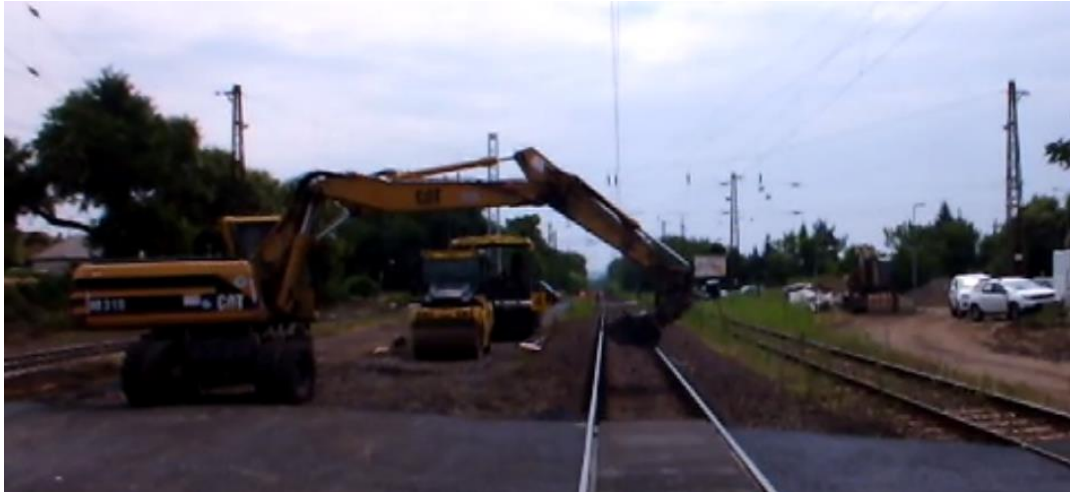
A Vb kérésére a munkagéppel bemutatták a munkavégzés során alkalmazott főbb mozgásait, melyekről a Vb mozgóképfelvételt készített. Ennek során a gép folyamatos mozgással kb. 6 mp alatt fordult 90 fokot.

10. ábra: a munkagép befordult helyzete a próba során

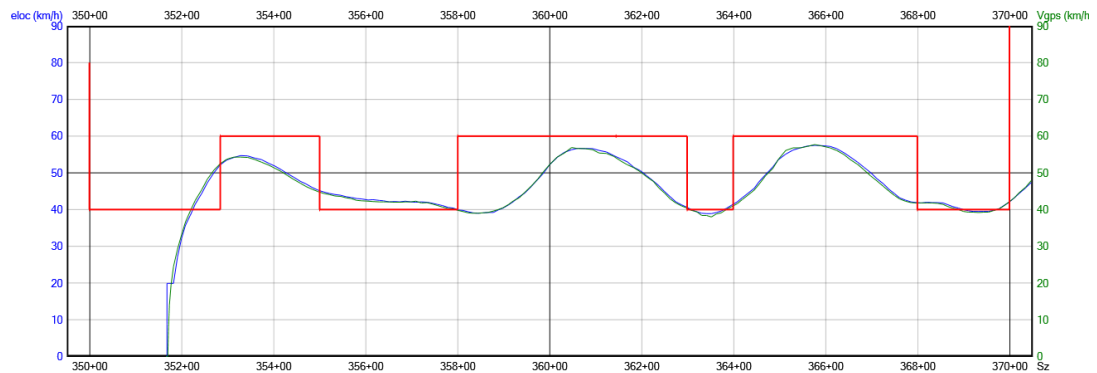
Ha a mozdonyvezető úgy vezetett volna, hogy az ütközés helye utáni lassan bejárando pályarész elején már a megengedett 40 km/h legyen a vonat sebessége, akkor az előtte lévő

észlelési távolságon mindvégig alacsonyabb sebességgel kellett volna haladnia, emiatt hosszabb idő alatt is futotta volna be azt.

12. ábra: a megengedett (vörös) és alkalmazott (kék-zöld) sebesség az ábra növekvő szelvényszám szerint skálázott, a vonat menetiránya ebben jobbról balra értendő

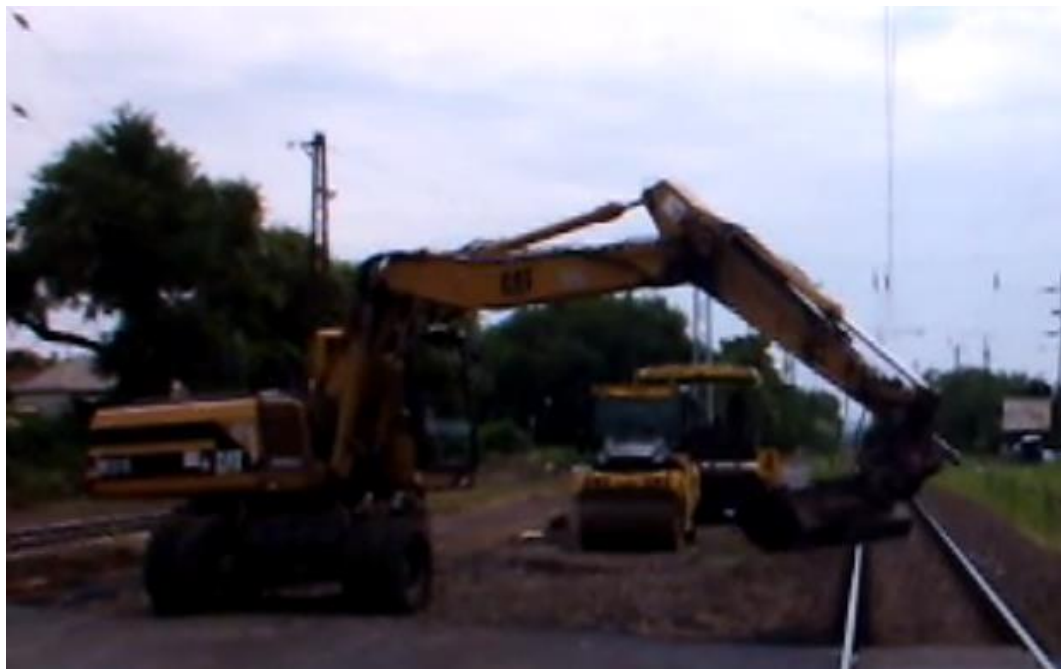
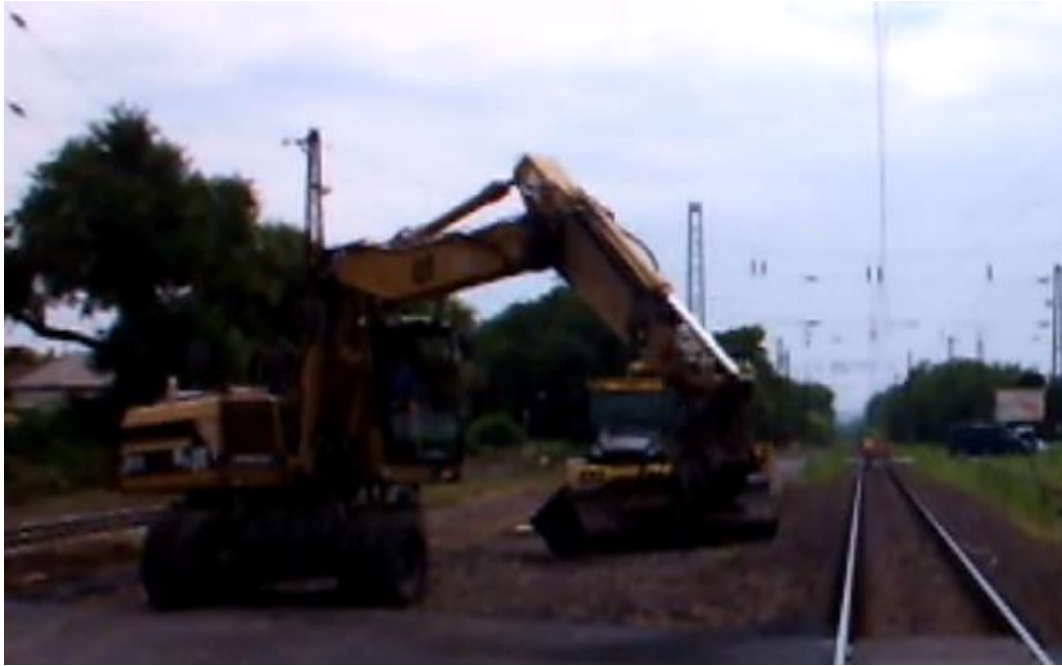
13. ábra: 1 másodperc különbséggel rögzített állapotok a folyamatosan mozgó munkagépről (az ütközésnél a munkagép nem ebben a helyzetben volt)
