KÖZLEKEDÉSBIZTONSÁGI SZERVEZET

ZÁRÓJELENTÉS

2018-0139-5
Vasúti baleset / Ütközés

Blaha L. tér - Astoria
2018. február 7.

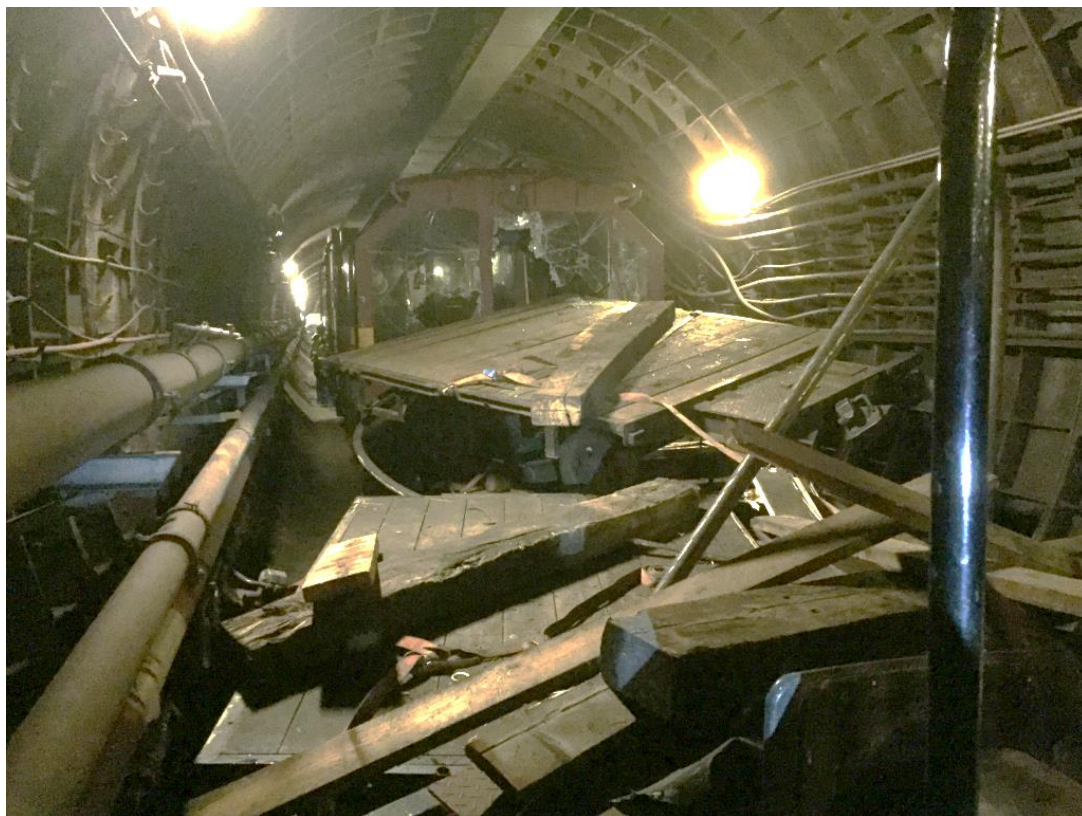
3. ábra: a baleset helyszíne (fotó: BKV Zrt.)

A balesetben megsérült a 079-es vonat műhelykocsija, a kár értéke 7,2 MFt, valamint a TVG pótkocsik, melyek kárértéke 9,9 MFt.

Az ütközés helyén a 005-ös vonat tolt járművei egymásra halmozódtak, és súlyosan megrongálták a 079-es vonat személykocsiját. (3. ábra)

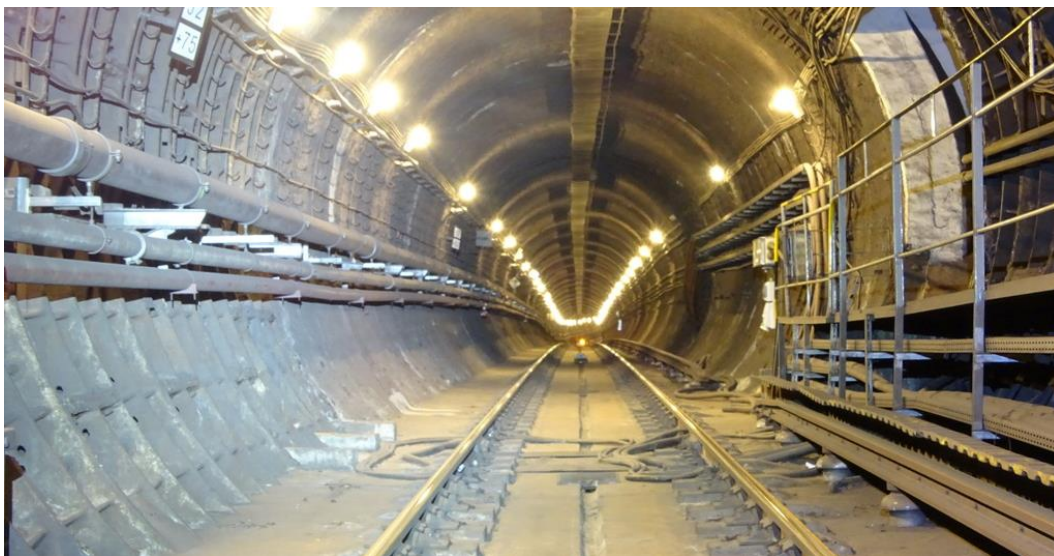
9. ábra: a pályán munkások dolgoznak jelző láthatósága

- Az 50+25 szelvénybe elhelyezett „pályán munkások dolgoznak jelző” látható a Blaha Lujza téri peron végétől is (52+90), a láthatóság határa azonban – különösen a magasan lévő vezetőállásokból – annál távolabbi, de azt a Vb az esemény szempontjából nem tartotta lényegesnek.

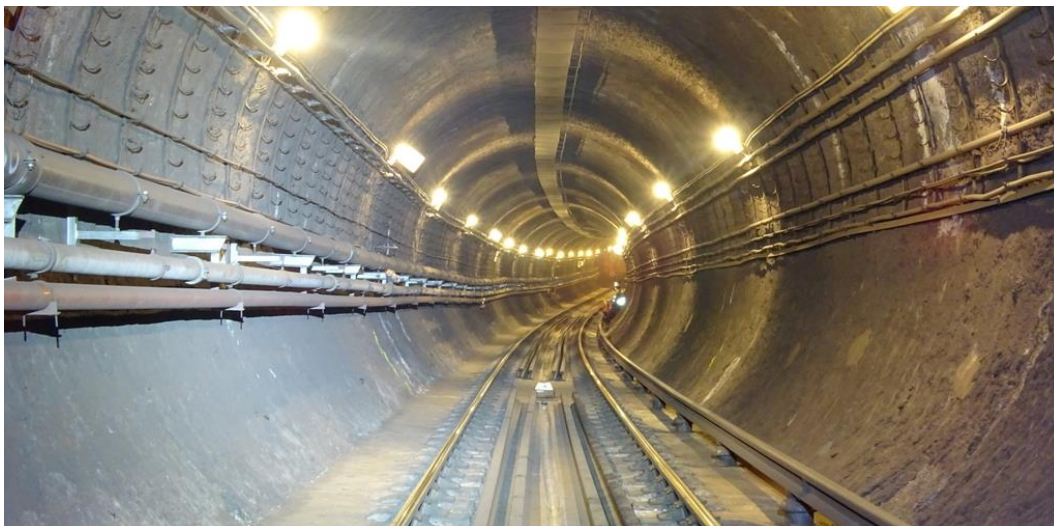
10. ábra: vonat láthatósága az alagútban (módosított kép)

- Láthatósági próbaként a 079-es szerelvény balesetkori helyére (49+56) állítva a szemétszállító vonat végét, fénykép készült róla a kb. 51+06 szelvényből. A láthatósági próba képeről a zárlámpa vörös fényét a Vb képszerkesztő eljárással eltávolította (10. ábra), tekintettel arra, hogy ilyen a balesetben részes járművön sem volt.
