NEMZETI FEJLESZTÉSI  
MINISZTERIUM  
KÖZLEKEDÉSBIZTONSÁGI  
SZERVEZET

## **ZÁRÓJELENTÉS**

**2016-0557-5 és 2016-0996-5  
Vasúti baleset / Kisiklás**

**60-as villamos (fogaskerekű), Széchenyi-hegy  
2016. május 22. és szeptember 8.**

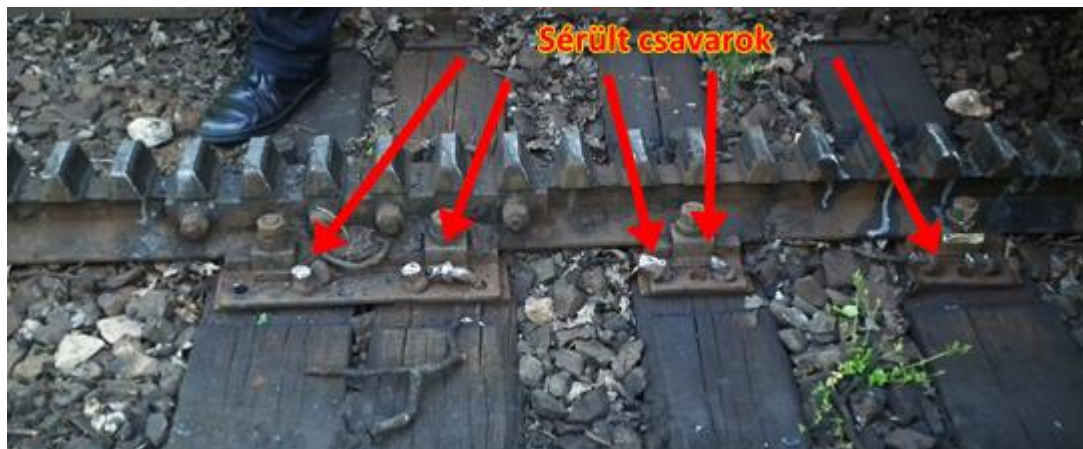
A kisiklottan továbbhaladó szerelvény a fogaslécet rögzítő csavarokat megrongálta (4. ábra).

4. ábra: a sérült csavarok az eset helyszínén (2016. május 22. -Széchenyi-hegy)

A kisiklottan továbbhaladó kerékpár kapaszkodó fogaskereke már nem a fogaslécen, hanem mellette futott, ahol sorra beleakadt az azt rögzítő csavarokba. Mivel ekkor még vonóerőt fejtett ki, azok a csavarok – a kisiklaskor szokásossal ellentétben – hátrafelé görbültek (4. ábra).

E jelenség nyomai jól láthatóak voltak a csavarok sérülésein (4. ábra).

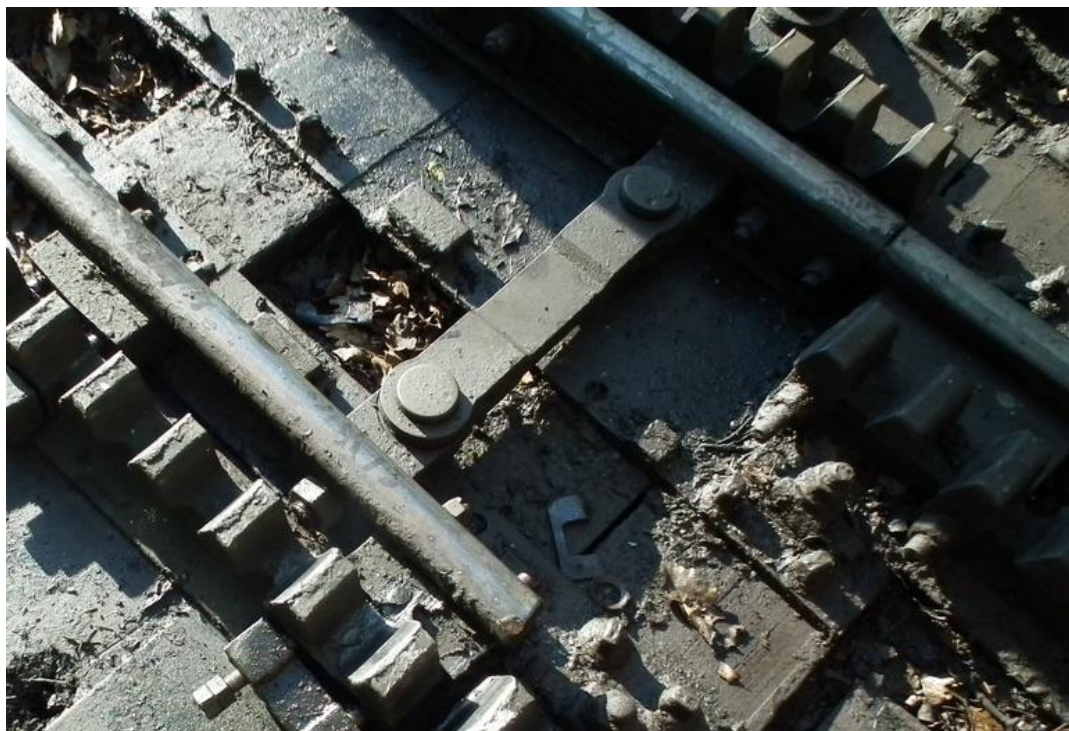
A közbenső rész félváltóit összekötő rudat az 5. ábra mutatja. A rúd egy menetes vonófüllel (6. ábra) csatlakozik a síngerinchez: a síngerinc furatában átvezetett menetet csavaranyával rögzítve. A vonófül kialakítását ismeretlen időpontban módosították, 10 mm-rel rövidebb lett, amint az kézírásos adatokkal látható az ábrán is.

5. ábra: összekötő rúd a közbenső rész váltójában (helyreállítás után)

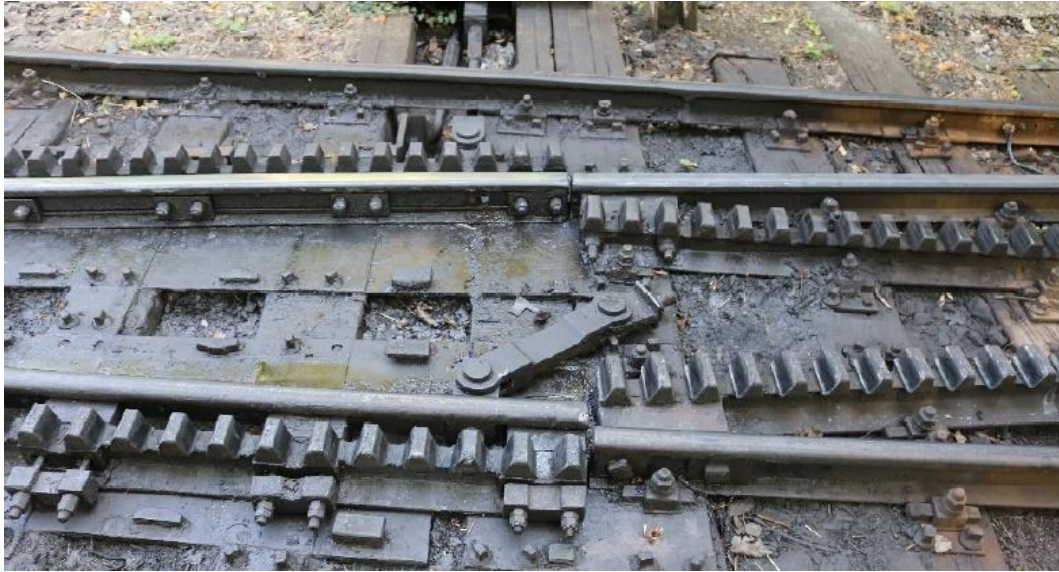
A kitérő közbenső részén lévő összekötő rudat a vizsgálók a baleset után szétesve találták: a bal végén a csavaranya le volt tekeredve (7. ábra). A szeptemberi ismétlődés (lásd **Hiba! A hivatkozási forrás nem található.**) során az összekötő rúd másik végén esett le a csavar (8. ábra).

8. ábra: a szétesett összekötő rúd a szeptemberi esemény után (fotó: BKV Zrt.)

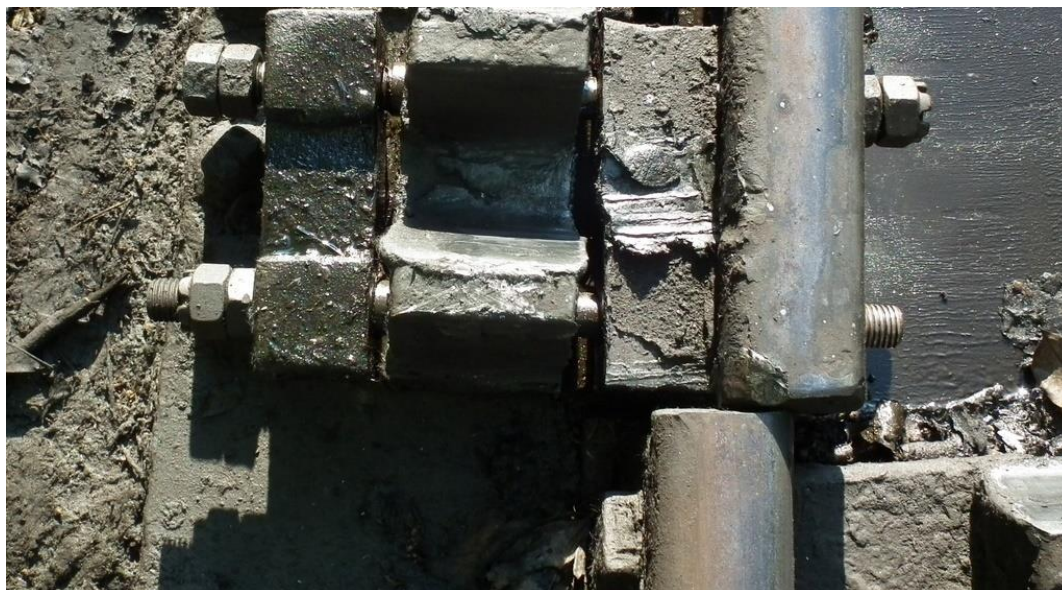
A helyszíneléskor megfigyelhető volt, hogy a hibás helyen a mozgó és álló sínvál közötti hézag szűk volt, a sínt a rugalmassága nem is tudta eredeti helyébe visszamozdítani (10. ábra); továbbá az ideiglenes helyreállítás után sem volt lehetőség emiatt próbaállítást tartani.

10. ábra: egymásba akadt sínvégek

Ez visszavezethető arra, hogy az esemény előtt gyors felmelegedés következett be, a talaj és sínek eltérő felmelegedésével, illetve a későbbiekben is elemzett módon a fenntartási munkák során nem kerülhetett sor a megfelelő utánállításokra.
