# ZÁRÓJELENTÉS

**2015-1187-5**

**Vasúti baleset / Ütközés**

**Budapest, Próbajárat / 1-es villamos**

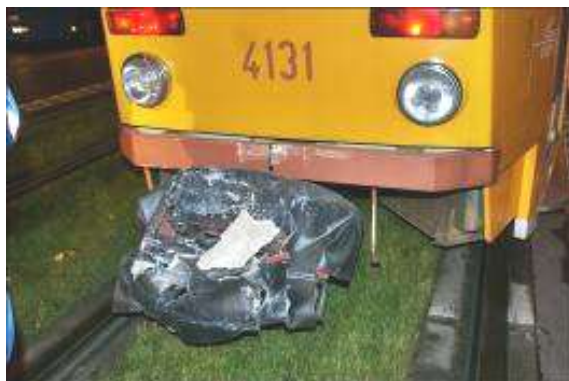
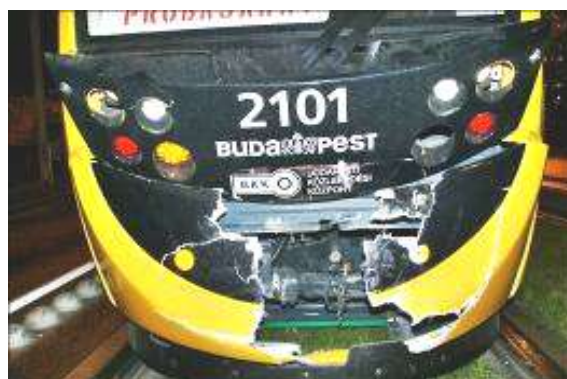
3. ábra: A sérült járművek az eset helyszínén

Az eset következtében a vasúti járművek kismértékben megrongálódtak.

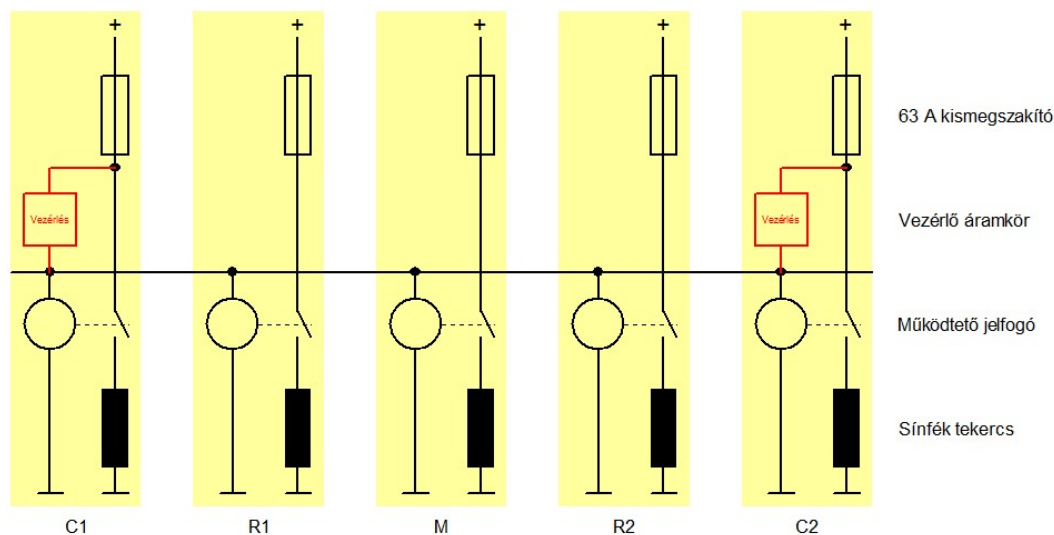
4. ábra: a sínfék-áramkör elvi kapcsolása

A futóművel rendelkező jármű-egységekben (C1, R1, M, R2, C2) sínfék tekercsek találhatóak, amelyek táplálása egy 63 A-es kismegszakítón át történik, bekapcsolásukat egy jelfogó végzi.

A vezetőállásos egységekben ezen felül található egy-egy vezérlőáramkör, ami a különböző, sínfékezést kiváltó kapcsolók, szerkezeti elemek összessége. A vezérlőáramkör elektromos védelme szintén a sínfék 63 A-es biztosítékának a feladata.

Az egységeket egy vezérlővezeték köti össze, amelyet bármelyik vezetőállás vezérlőáramköréből megtáplálva az összes járműegységben működésbe hozza a sínféket.

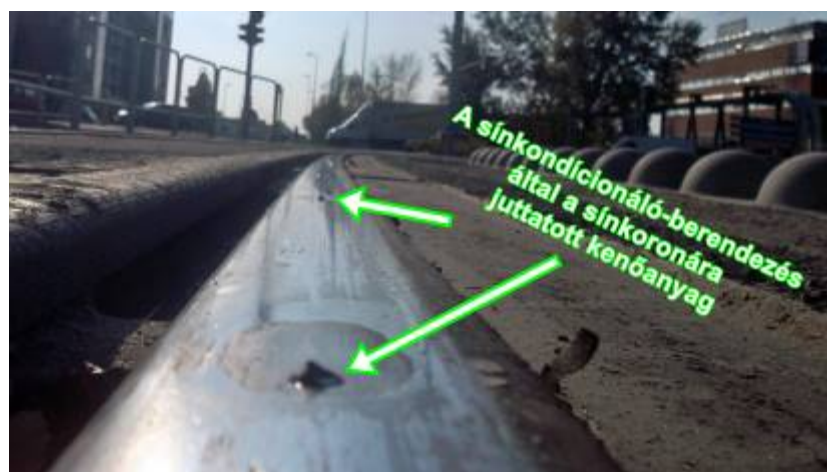
6. ábra: Sínkondicionáló berendezés az eset helyszínén

Az eredeti projektterv a sínkondicionáló berendezés helyett hagyományos sínkenő berendezést tartalmazott. A telepített berendezés az előzetesen tervezetthez képest korszerűbb berendezés.

Az ívben telepített rendszer lehetővé teszi, hogy az üzemeltető beállításától függően adott számú jármű elhaladását követően adott mennyiségű kenőanyagot juttasson a sínkorona felszínére, mely a felette elhaladó jármű kerekeivel érintkezve az íves pályaszakaszon a járművek kisebb zajterheléssel való áthaladását teszi lehetővé.

Külön kockázatelemzést a berendezés telepítése előtt nem végeztek. A telepítés előtt a gyártó referenciaként megadta néhány általa Európa-szerte korábban telepített berendezéshez kapcsolódóan elvégzett fékmérés jegyzőkönyvét.

Az eset előtt, 2015. augusztusban, elvégzett tesztek során az üzemi fékhatások – a BKV Zrt. mérései szerint – kismértékben meghaladták a járműtípusokra előírt határértéket, de vészfékezéskor már határértéken belül maradtak.

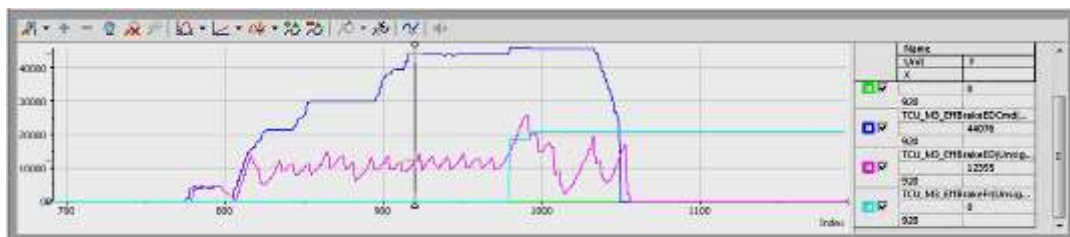
**8. ábra: fékadatok az M3 egység forgóvázában kivezérelt (sötétkék) és tényleges (rózsaszín) fékerő**

A tesztmérnökök által rögzített adatok kiértékelése során megállapítást nyert, hogy a járművezető által kivezérelt fékerő és a tényleges fékerő között az esetet megelőzően jelentős különbség állt fenn. A tényleges fékerő a kerékcsúszás-védelem aktív állapota miatt a kivezéreltnél lényegesen alacsonyabb volt. (8. ábra)

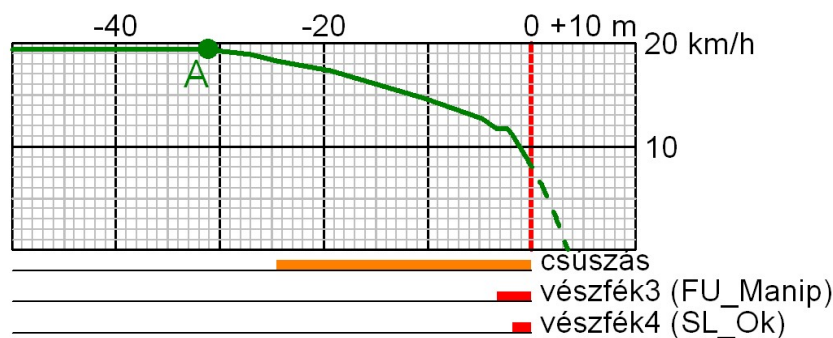
**9. ábra: A tényleges fékgörbe**

A villamos az adatrögzítő alapján a 9. ábra szerinti zöld fékgörbével lassult, a fékezést az „A” pontban megkezdve. Az ábrán a vörös vonal (0 m) jelzi az ütközés helyét.

Csak becsülni lehet, hogy ha az ütközés nem következik be, akkor a szaggatott vonalnak megfelelően további 3-4 m múlva állt volna meg.

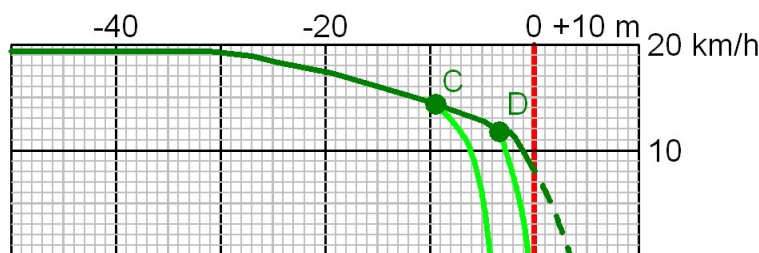
12. ábra: A fékgörbe alakulása működő sínfék esetén

Az esemény lefolyása alapján a  $V_b$  azt becsüli, hogy sínfék kezelésére legkorábban a 12. ábra C pontjában (-9,4 m-nél) került sor, de legkésőbb a D pontban (-3,3 m-nél) a vészfék kezelésével biztosan. (Az elmondásokból az tűnik ki, hogy a kezelés a C ponthoz volt közelebb.) Így a 40%-ra való fékútrövidülést beszámítva a fékgörbe – működő sínfék esetén – a 12. ábra szerint alakult volna.

Megállapítható, hogy ha a sínfék működik, akkor az ütközés nagy valószínűséggel elkerülhető lett volna, igaz, csak kicsi, végső esetben 1 m alatti távolsággal.

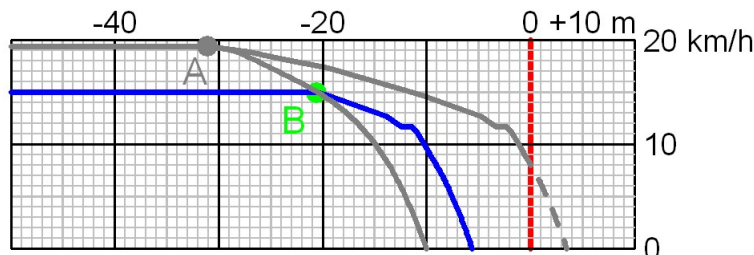
13. ábra: A megállás 15 km/h-ról, megcsúszással

Az esemény előtti ívben a megengedett sebesség 15 km/h, a villamos azonban 20 km/h-val közlekedett. Amennyiben a megengedett sebességet betartva közlekedik, úgy a járművezető – rendes körülmények között, a szokásos fékgöbével számolva – az „A” pontnál nyilvánvalóan később, megközelítőleg a 10. ábra „B” pontjában kezdte volna meg a fékezést.

Ez esetben a félgörbéje jó tapadási viszonyok mellett a 10. ábra világoszöld görbéje szerint alakul, míg a konkrét, rendkívül rossz tapadási viszonyok esetén – a ténylegesen megállás görbéjével azonosnak feltételezve – a 13. ábra sötétkék görbéje szerint.

Az ütközés a megengedett sebesség betartása esetén nem csak jó körülmények között, hanem a konkrét rossz tapadási viszonyok mellett, sínfék nélkül is elkerülhető lett volna, kb. 5-6 méterrel az akadály előtt megállva.

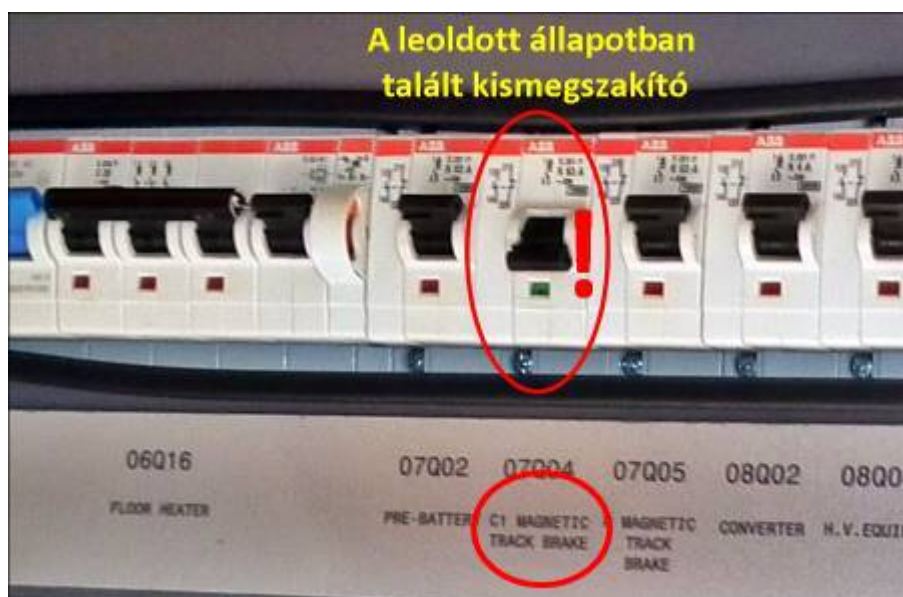
14. ábra: A leoldott kismegszakító

Ez a kialakítás azt eredményezi, hogy amennyiben az aktív vezetőfülke moduljában lévő sínfék tápellátást bármely okból megszakítja a kismegszakító (kézi lekapcsolás, kábel, vagy sínfék törzs zárlat miatti túláram védelem), úgy a többi forgóváz, egyébként független tápellátással rendelkező, és hiba mentes sínfékjei is működésképtelenné válnak. Fontos kiemelni azt a tényt, hogy a vezérlés jellemzően biztonsági szempontból a legkritikusabb, fékezés üzem közben szűnhet meg, mivel egy esetleges zárlat miatt csak a működtetés aktiválásakor fog a túláram megjelenni, majd a kismegszakító leoldásával a teljes sínfék vezérlés lekapcsol.

Erre az esetre semmi nem figyelmezteti előre a járművezetőt, így nem is számíthat rá.

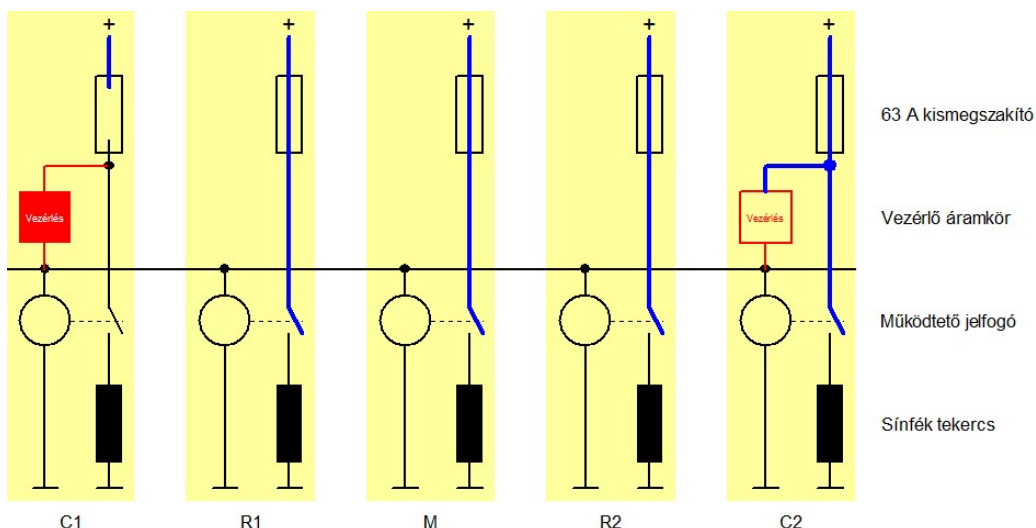
A baleset idején a C1 sínféket és vezérlőáramkört védő közös kismegszakító volt leoldott állapotban. Ennek az áramköri kialakításnak a következtében nem csak a C1 egységben lévő sínfék volt működésképtelen, hanem a C1 vezetőállásból a teljes szerelvény sínfék-vezérlése is (15. ábra).

**15. ábra: sínfék működtetése a C1 vezetőállásból, ha a C1 sínfék kismegszakító leoldott állapotban van**

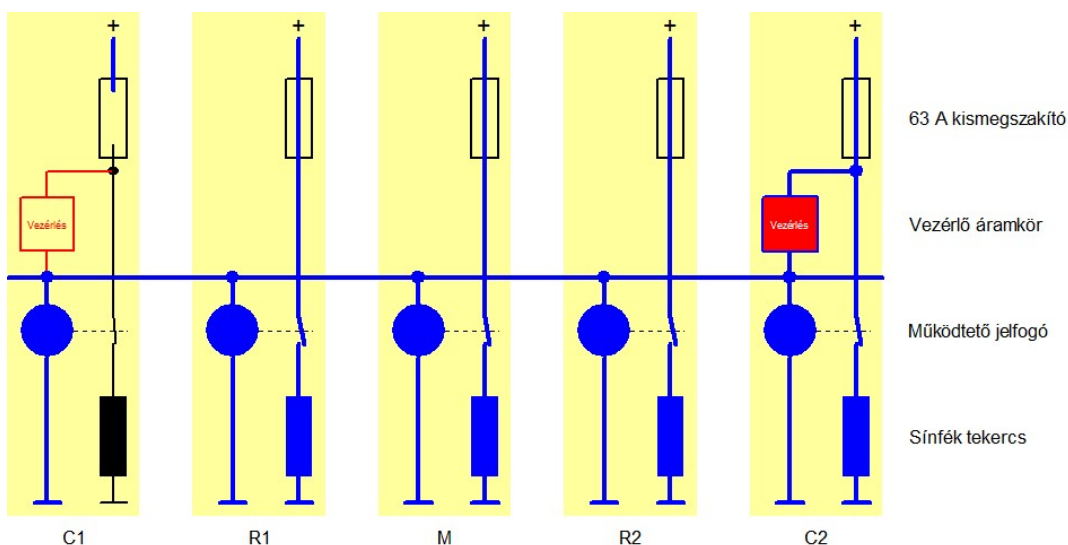
A C2 vezetőállás vezérlése működött, onnan a sínfékek működtethetők voltak, a C1 kivételével mindegyik rendben üzemelt – ezt a Vb által elvégzett műszaki próba is igazolta (16. ábra).

**16. ábra: sínfék működtetése a C2 vezetőállásból, ha a C1 sínfék kismegszakító leoldott állapotban van**

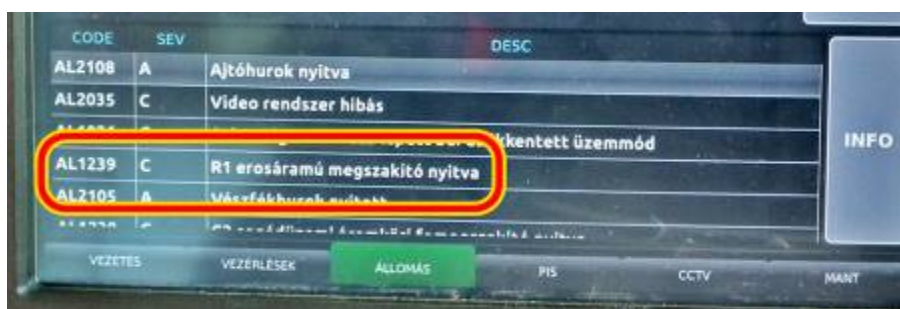
17. ábra: Hibaüzenet az esetben részes jármű vezetőállásán

A jármű műszaki szemléje során a Vb megtalálta azokat az üzeneteket, melyek az eset időpontjában a berendezésen megjelentek. Ezek között szerepelt az AL1239 kódszám alatt bejegyzett „C” kategóriába sorolt rendellenesség is, mely a leírásában „R1 erősáramú megszakító nyitva” szöveggel szerepelt. A hibaüzenetben szereplő R1 jelölés a jármű R1 jelű moduljára, a kismegszakító helyére utal. (Az eset idején egy másik, hasonló tartalmú hibaüzenet is szerepelt a kijelzőn. Az a kismegszakító-leoldásra utaló üzenet a FUTÁR-projekthez kapcsolódó egység – próbaútazás miatti – kikapcsolt állapotára utalt.)
