ZÁRÓJELENTÉS

2018-0424-5

Vasúti baleset / Kisiklás

Szépjuhászné

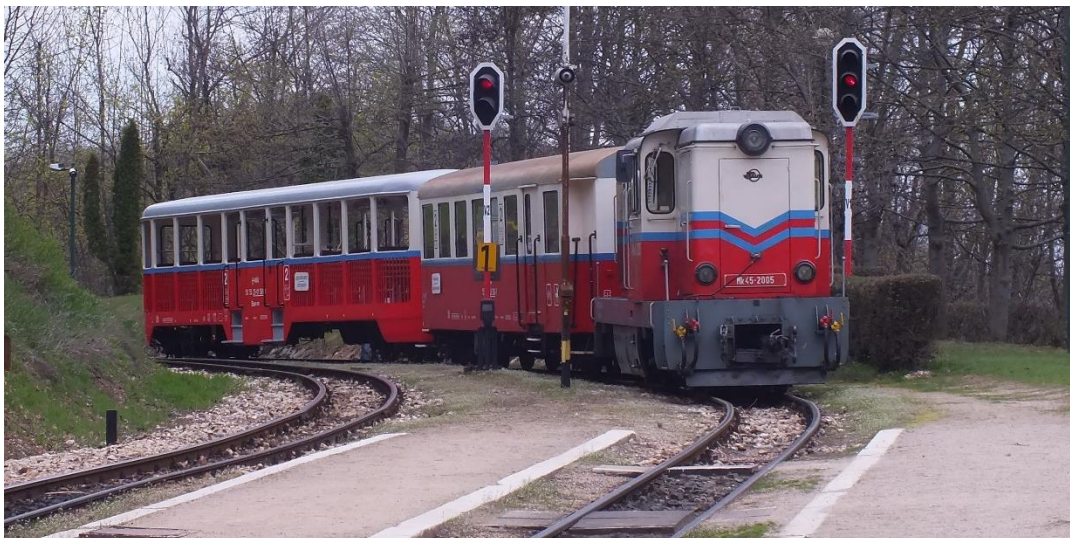
A vonat az első vágányra részben behaladva állt, az utolsó forgóvázával az ágyazatba fűrődve. Az utolsó ütköző az 1. sz. váltó elejétől 23,05 m távolságban állt meg.

3. ábra: a kisiklott vonat

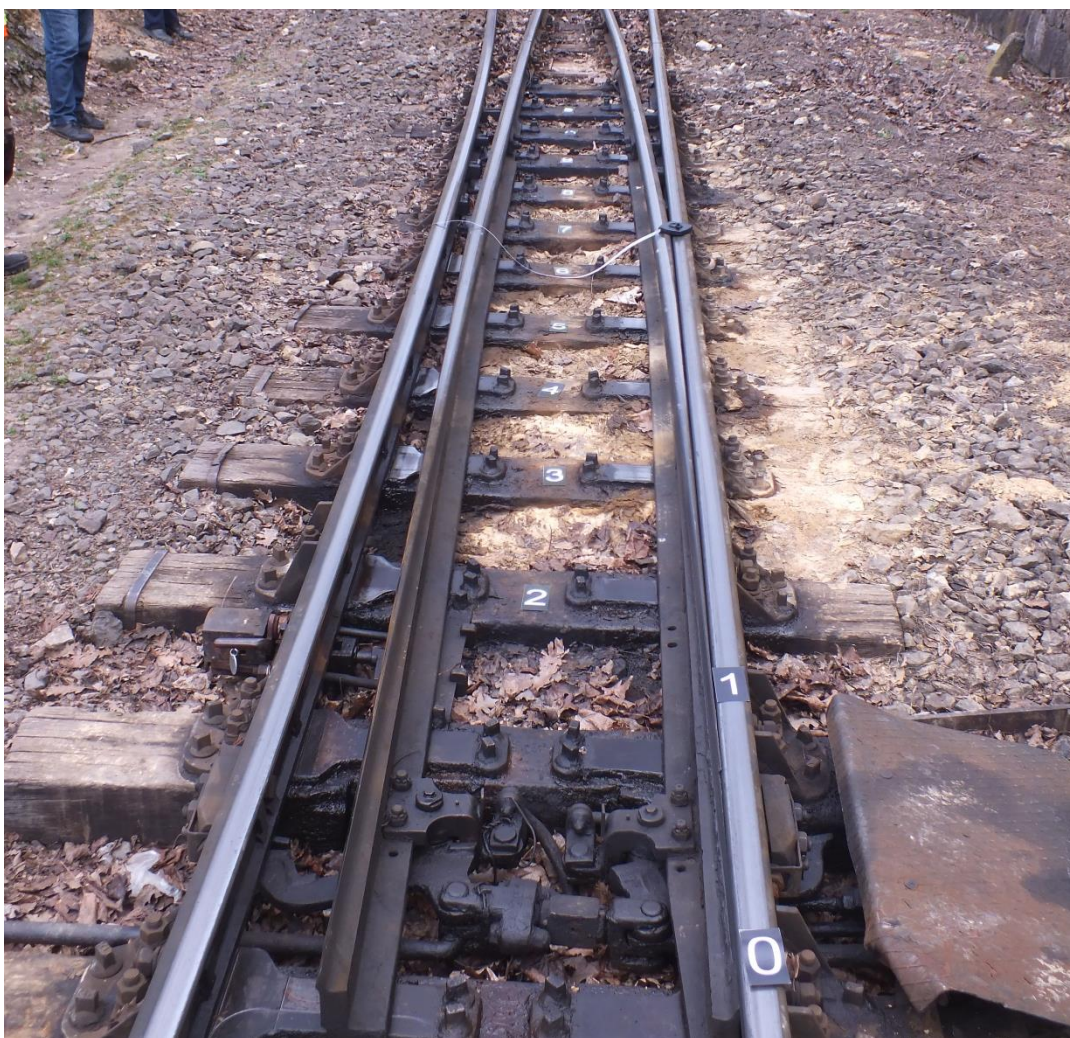
4. ábra: a kisiklás helyét jelentő váltó

- a kitérő irányban terelő csúcssín éle rövid szakaszon (4. ábra, [0]-[1] aljak között) hiányzott, a törési felület nem látszott frissnek (5. ábra);

A kisiklás helyét jelentő váltón az eset után 5 km/h sebességkorlátozást vezettek be, majd később kicserélték. A Vb ezért biztonsági ajánlás kiadását nem javasolta, de felhívta a figyelmet a szabályozási hiányosságok rendezésére.

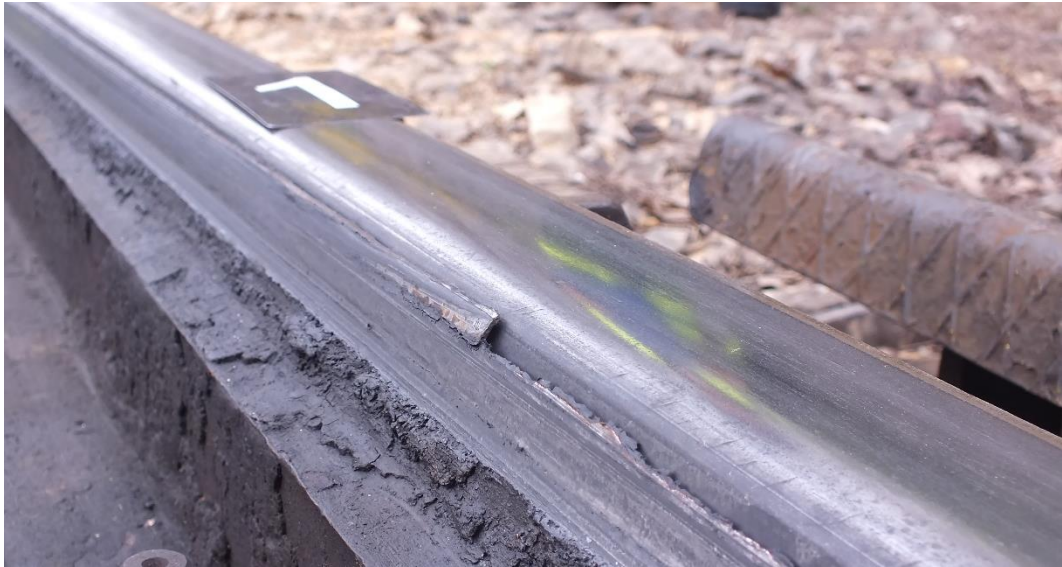
5. ábra: a csúcssín töredezett éle

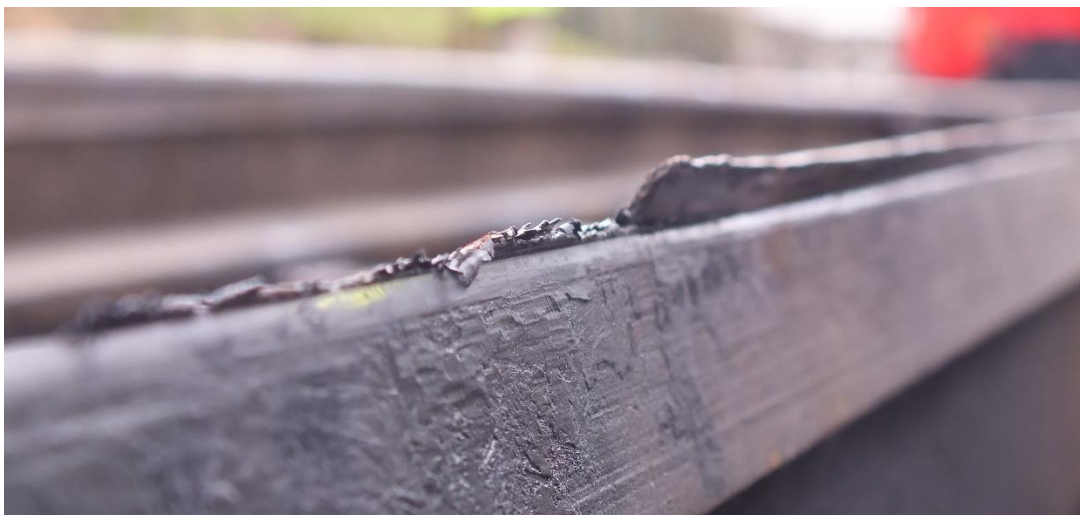
- a megmaradt éle hátrafelé hajlott (6. ábra);
- a csúcssín hátsó élén vízszintes felületű, lapos fényes nyom látható, a tősin belső élén fényes sáv (7. ábra).

6. ábra: a csúcssín töredezett éle átállítás után

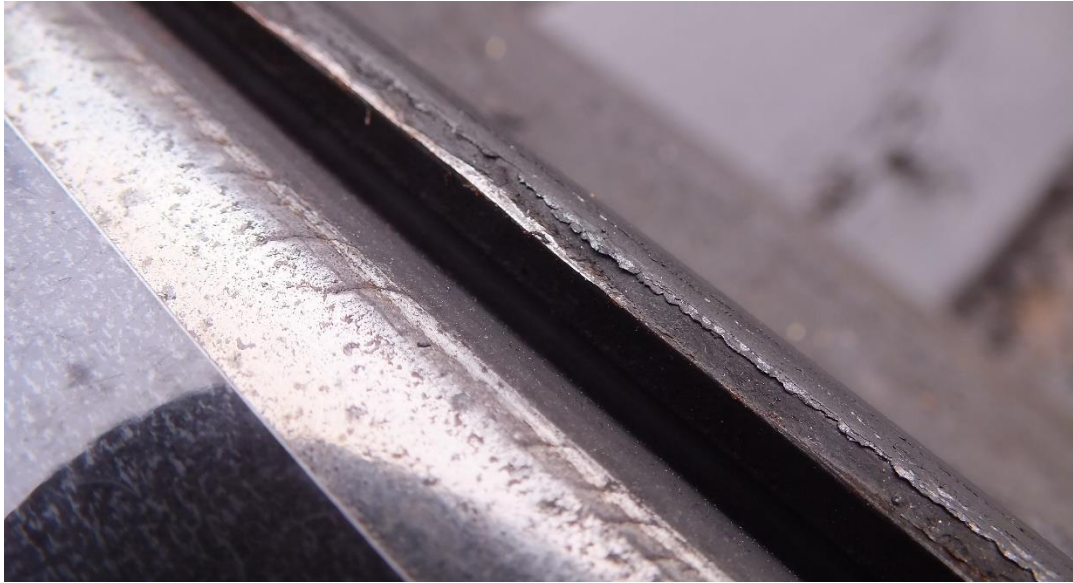
7. ábra: fényes nyom a csúcssín hátsó élén, és csík a tősin élén

A helyszínen jól látható nyomai voltak annak, hogy a nyomkarima innentől a leesési nyomokig a csúcssín-tősin tetején haladt (1.3, 7. ábra).

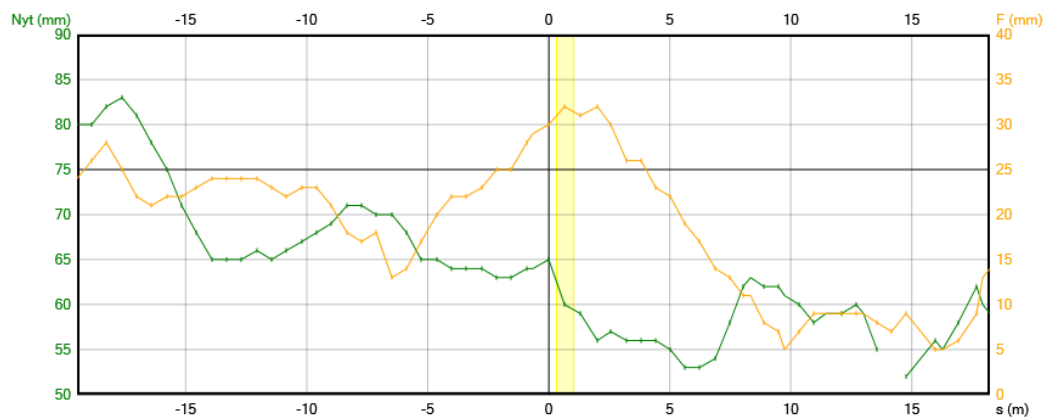
9. ábra: a vágány mért adatai
(nullpont a kitérő eleje, a jelölt sáv a felkapott nyomkarima első azonosított helye)

A vágány nyomtávja a névleges 760 mm-től a kisiklás környezetében +5 -4 mm tartományban tér el, ami jól megfelel a forgalombiztos állapotnak. A hatályos D.56. sz. utasítás alsó mérethatárát (-3 mm) ugyan – a mérési hiba mértékéig – túllépi, ezzel kapcsolatban azonban figyelembe kell venni a 2.2.1.1 pontban foglaltakat is.

Statikus, terheletlen adatok alapján a csúcssínt megelőző 6 m-es szakaszon a fekszint egyenletesen változik, a jobb oldali (kisiklásban érdekes) sínszál relatív szintje folyamatosan süllyed. A változás mértéke 2,5 mm/m, ami 1:400 arányt jelent, így a szabályok (1.10.2) új építésre előírt értékének is megfelel.

A fekszint statikus 30 mm körüli értéke azonban jelentősen túllépi az egyenes pályán névleges 0 mm-t, és annak +5 mm-es tűrését (1.10.2).

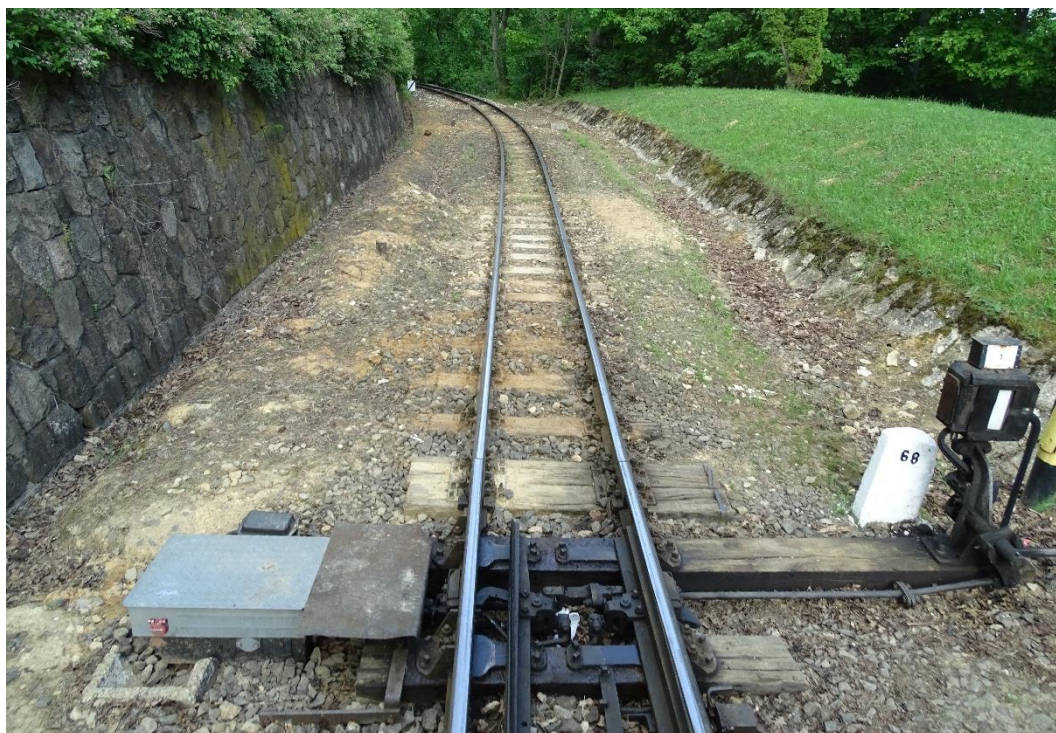
A vágányon – annak műszaki állapota miatt – 10 km/h sebességkorlátozás volt érvényben, mely ki volt tűzve. Ugyanezen sebességkorlátozás érvényes a vasútvonalon alkalmazott kitérőkben, kitérő irányban haladva is.

10. ábra: a vasúti pálya a kisiklás helyén, a helyreállítás után
(a kisiklott vonat szemből érkezett)

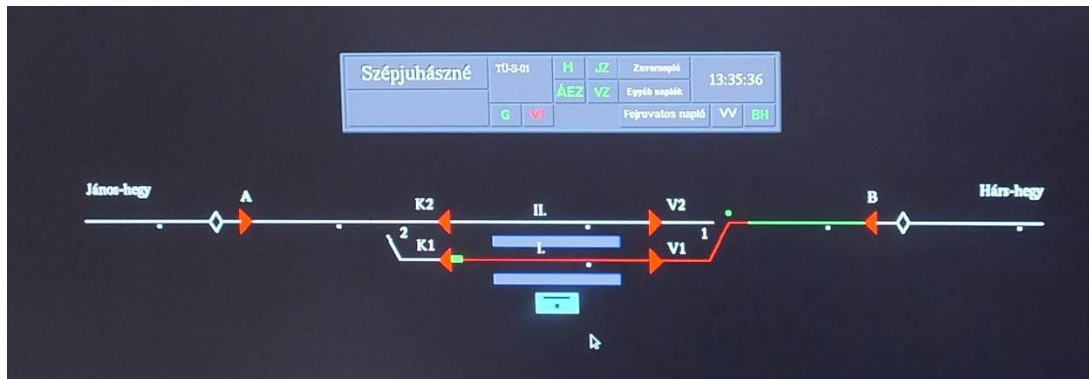
11. ábra: a biztosítóberendezés monitorképe az esemény után

A biztosítóberendezés az eseménykor üzemszerűen működött.

A biztosítóberendezés kezelői felületein látható kép egy részben felhasznált, még nem oldódott vágányutat mutatott (1.4.3). Mivel ez az állapot foglalt vágányon utólag nem állítható be, ezért arra utal, hogy a vonat lezárt vágányúton haladt be, a biztosítóberendezés által folyamatosan végállásban lévőnek érzékelt váltón.

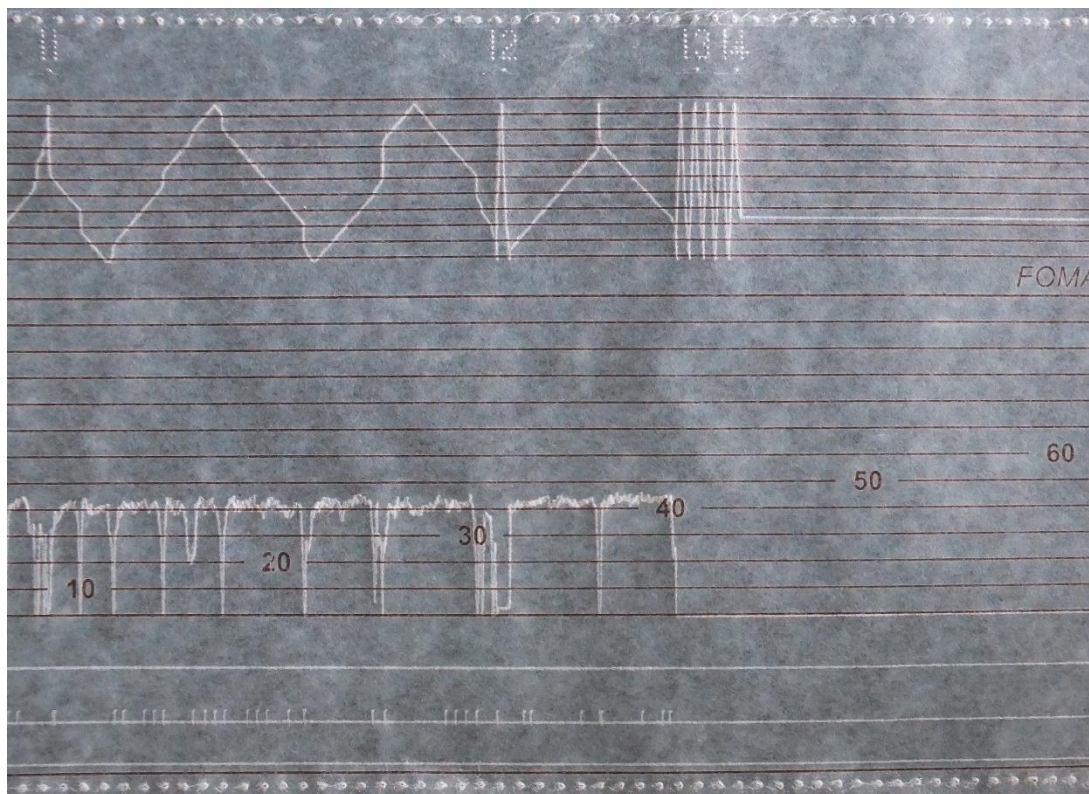
13. ábra: a mozdony menetíró regisztrátuma

Az adatrögzítő szalag felbontásában rejlő korlátokat is figyelembe véve a vonat haladása a következők szerint rekonstruálható: a vonat a kisiklást megelőző állomásközben kb. 22±1 km/h sebességgel haladt. Szépjuhászné állomásra való behaladáskor lelassított 10-12 km/h sebességre, majd megállás előtt még a mozdony ismét vontatni kezdett (a vonat felgyorsult 13 km/h-ra).

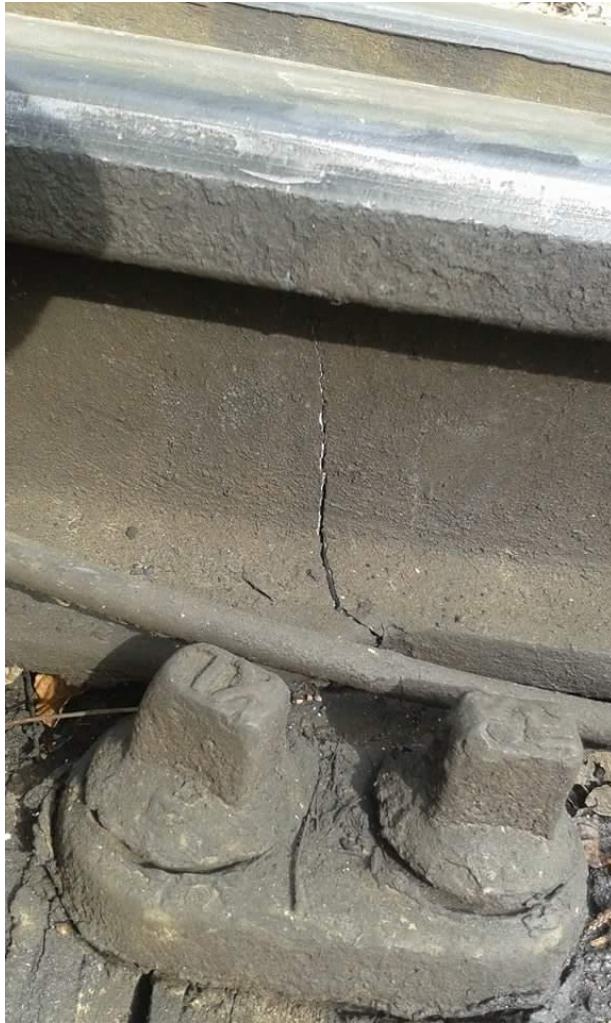
Pályakárt az üzemeltető nem adott meg, a helyreállításakor azonban keletkezett síntörés.

A helyreállítás során, a kocsi elvontatása közben a váltó kitérő irányú csúcssínje eltört (14. ábra).

14. ábra: a helyreállításakor eltört csúcssín (fotó: MÁV Zrt.)

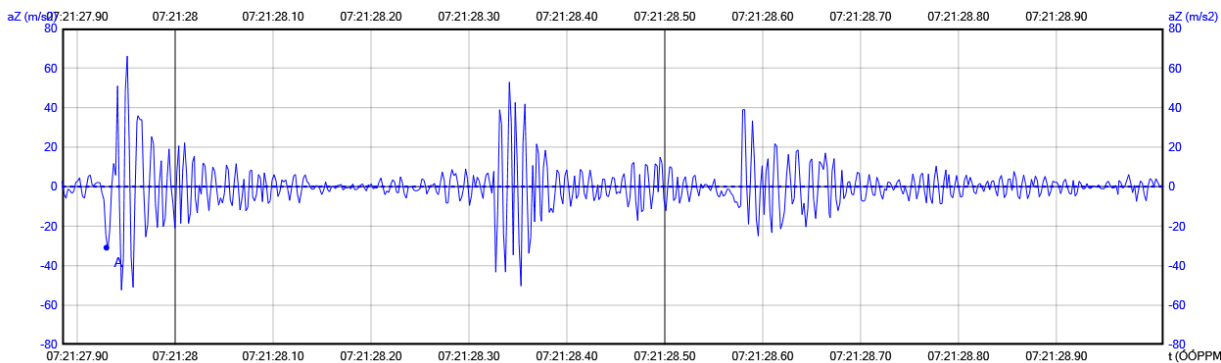
15. ábra: mérési eredmények (vízszintes osztás: 0,1 mp)

A kocsi rugózásával kapcsolatos mérésből (1.14.2) az látható, hogy fekszinthibás pályán haladva a jármű erősebb ütés után csillapodó rezgést mutat. A csillapodás kb. 0,2 mp alatt bekövetkezett, közben kb. 100 Hz frekvenciával rezeg (ami nem adódhat a jármű rugózásából).

A mérés folyamatában többször megfigyelhető, hogy egy nagyobb ütéset 3-4 jól azonosítható kisebb követ 1 másodpercen belül. A jármű sebessége mellett ez 2-3 m utat jelent. Valószínűtlen tehát, hogy a kisiklás helye előtt 7 méterrel lévő vízszák a jármű rugózásán keresztül hatással lett volna a kisiklásra.
