**KÖZLEKEDÉSBIZTONSÁGI
SZERVEZET**

ZÁRÓJELENTÉS

**2013-0141-5
vasúti baleset**

**Budapest, Kamaraerdő
2013. február 19.**

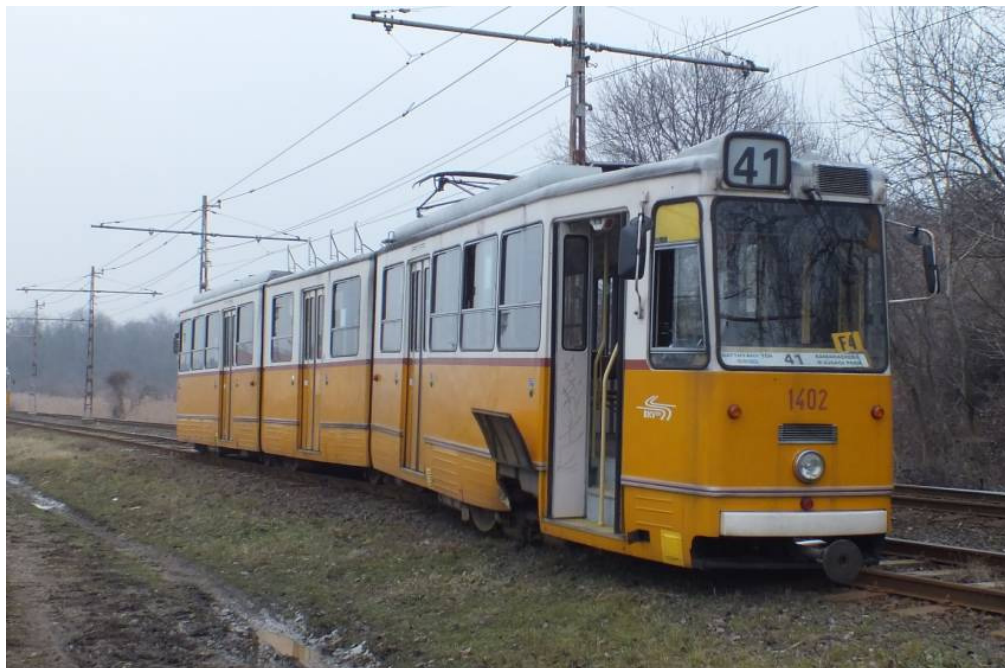
A végállomás közelében, a Fülőke u. megállóhely után egyenes pályarészen a jobb első kerékről az abroncs levált, és a pálya melletti mezőre gurult; a villamos kisiklott.

3. ábra: a kisiklott villamos

A Vb a helyszínrre érkezésekor a villamost a 3. ábra szerint, kisiklott állapotban látta.

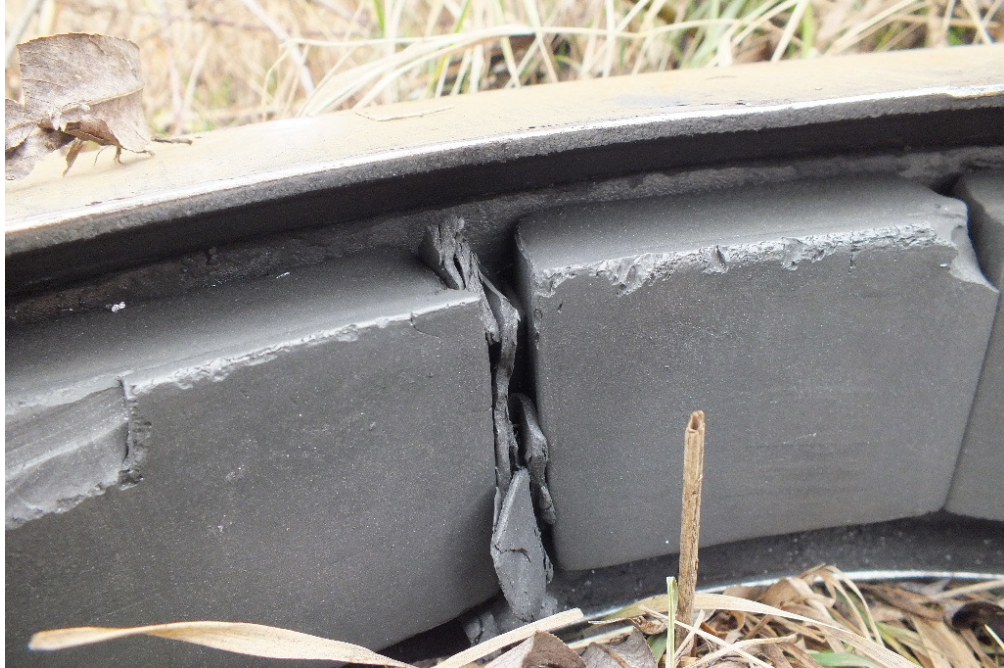
A szegmensek és a kerékváz közti gumiszalagok a helyszínen nem voltak fellelhetőek, illetve feltehetően ezen szalagok darabjai a kerékabroncs gumirugói közé voltak begyűrődve (8. ábra).

8. ábra: gumiszalag a gumirugók között (helyszíni felvétel)

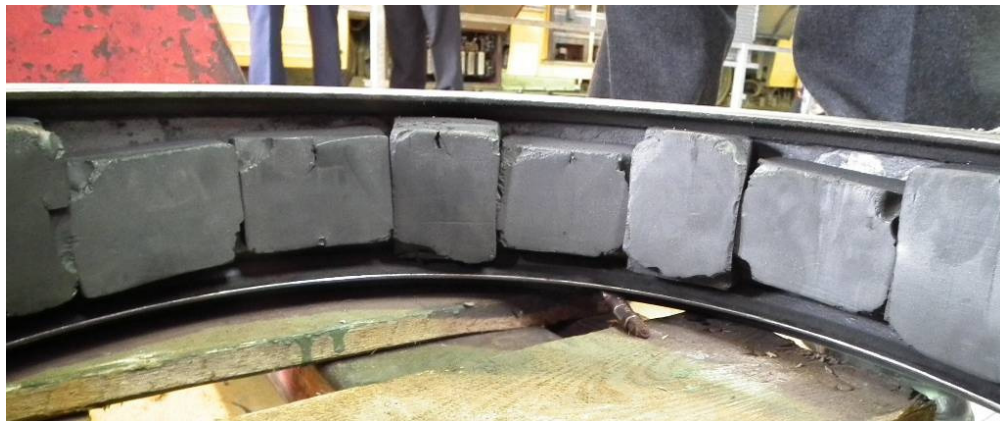
A kerékabroncsban a baleset után fellelt állapotnak megfelelően a gumirugók benne voltak: változóan az összeállítási előírásnak megfelelő állásban, vagy arra merőlegesen (9. ábra, 10. ábra).

9. ábra: gumielemelek a kerékabroncsban

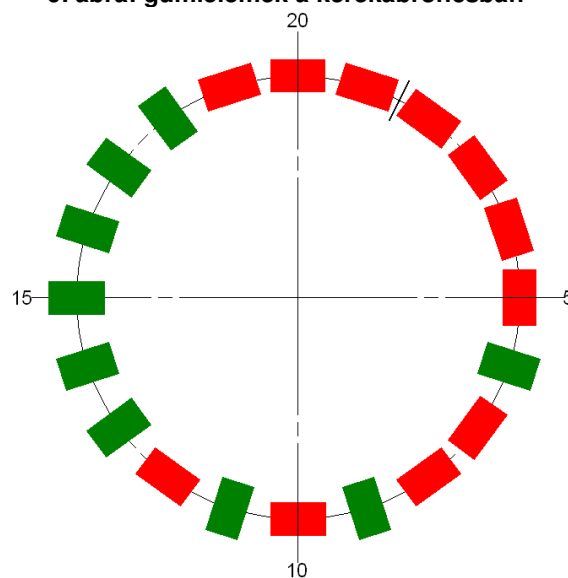
10. ábra: a gumirugók elhelyezkedése az abroncsban.
Zöld: helyes, vörös: helytelen állás, vonal: begyűrt szalag

A járműjavítói vizsgálat során a vizsgálók új gumirugókkal kipróbálták, hogy azok egy abroncsba a feltalált szétesett keréknek megfelelően (azaz 11 esetben helytelenül fordítva) kézzel, szerszámok nélkül behelyezhető-e: 9 helyesen, és 10 helytelenül fordítva behelyezhető, de a huszadik gumielem ekkor már egyik állásban sem.

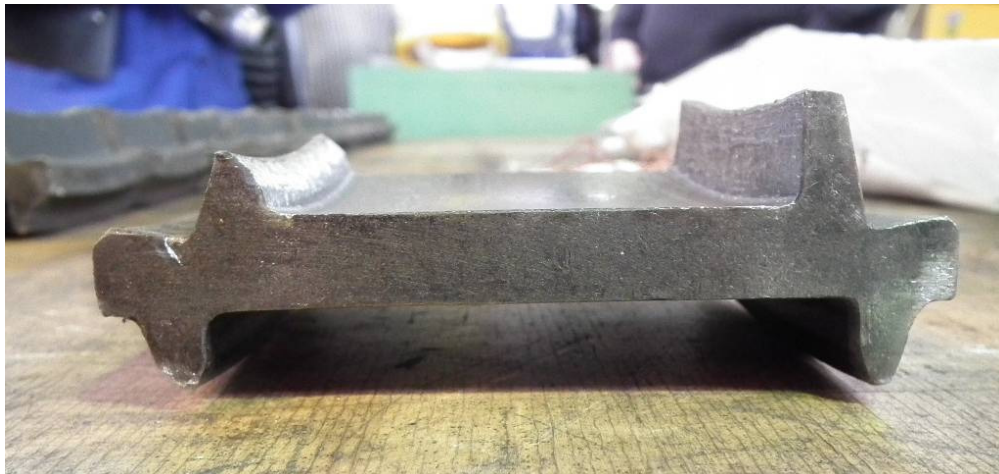
A baleset helyszínén valamennyi (20 db) saru kiesett és a pálya mellett szétszóródott. A belső oldalukon lévő bordák erősen kopottak voltak, mind a 20 darab esetében (12. ábra).

12. ábra: szegmens, kopott bordákkal

A belső oldali felső bordák magassága a kopás miatt a 12+0,5 mm értékről a kiválasztott három elemnél 9,5...10,2...10,7 mm-re kopott.

A belső oldali alsó bordák magassága a kopás miatt 9,0-0,3 mm értékről a kiválasztott három elemnél :7,4...7,5...8,7 mm re kopott.

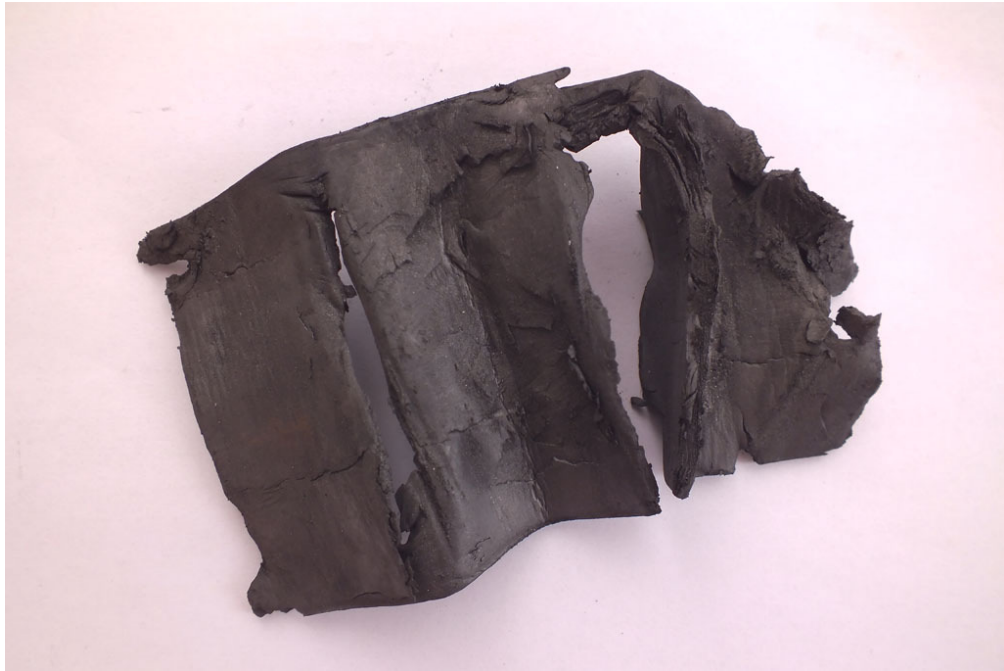
A gumiszalag az „A” kerékben csak részben volt fellelhető, a gumirugók közé szorulva, erősen meggyűrt állapotban. Felületén néhol finom bordásság azonosítható (13. ábra, bal felső rész).

13. ábra: az „A” kerékben a gumirugók között talált szalagdarab

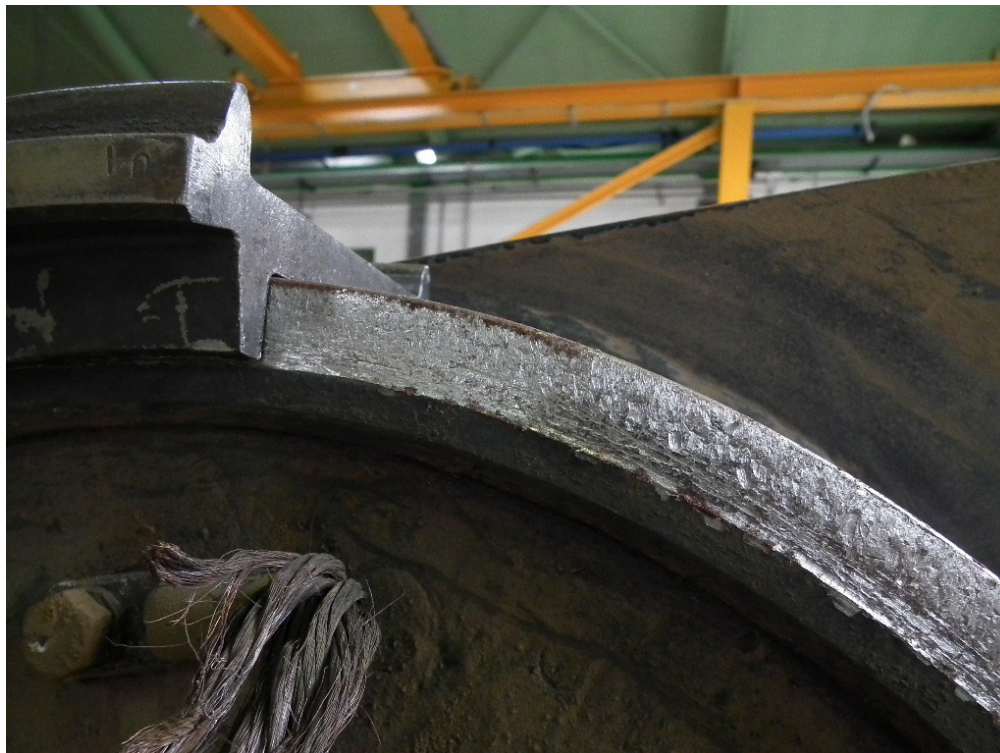
Az „A” kerékváz külső felületén a szegmens bordamagasságáig fényes, bemarkókkal teli kopott felület látható (15. ábra). A kopásnyomon belül megkülönböztethető egy sáv (megközelítőleg a gumiszalag vastagságának megfelelő szélességű), amelyben a kopásnyom jól láthatóan hosszirányú csúszást mutat.

15. ábra: kopásnyom a kerékváz oldalán

A kerékváz külső oldalán lévő kopás nyomok kétfélek (1.14.4.1, 15. ábra). Ezek keletkezése során a kerékváznak és a szegmenseknek eltérően kellett viselkedniük. Tekintve, hogy a hosszirányú csúszásnyom vastagsága megfelel a szegmensek alatti gumiszalagénak, arra lehet következtetni, hogy a két nyom a gumiszalag jelenlétében, majd már annak eltűnése után keletkezett.

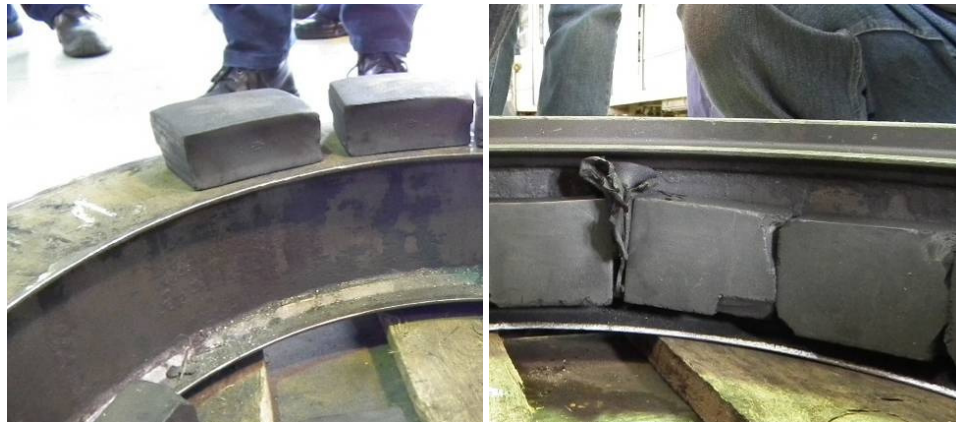
20. ábra: „A” kerék (a balesetben szétesett)
