NEMZETI FEJLESZTÉSI  
MINISZTERIUM  
KÖZLEKEDÉSBIZTONSÁGI  
SZERVEZET

## **ZÁRÓJELENTÉS**

**2016-0210-5**  
**Vasúti baleset / Kisiklás**

**Rajka**  
**2016. február 21.**

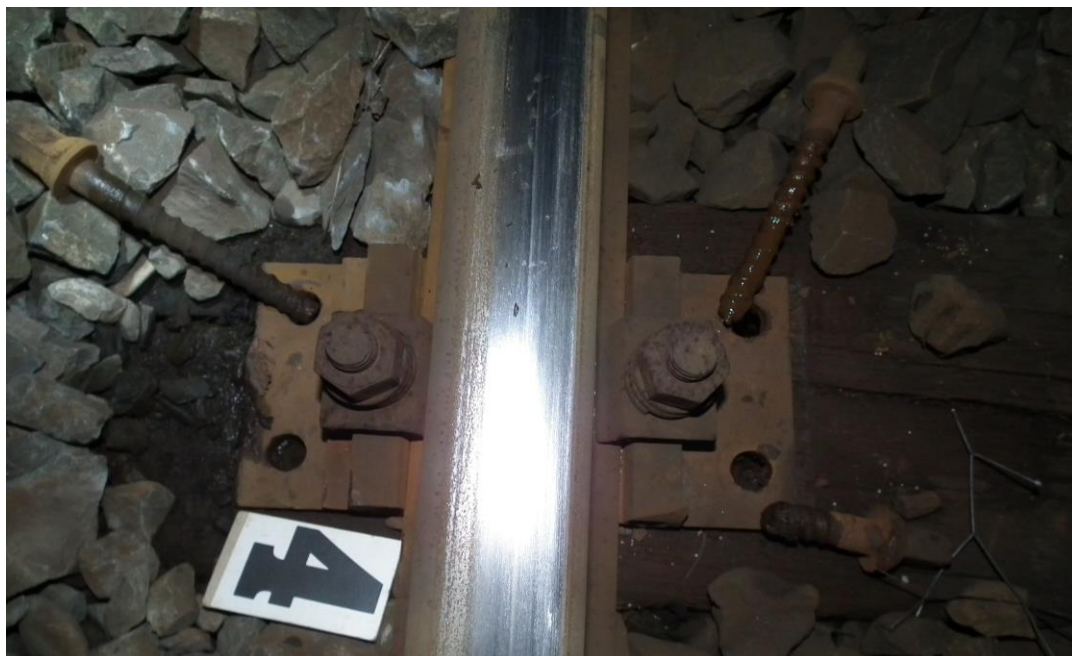
3. ábra: kézzel kihúzott, törött, vizes csavarok

Ezen körülményt mutatják az időjárási adatok (1.12), valamint a Vb helyszínelési tapasztalata: a belsőleg vízzel telt talpfák (3. ábra).

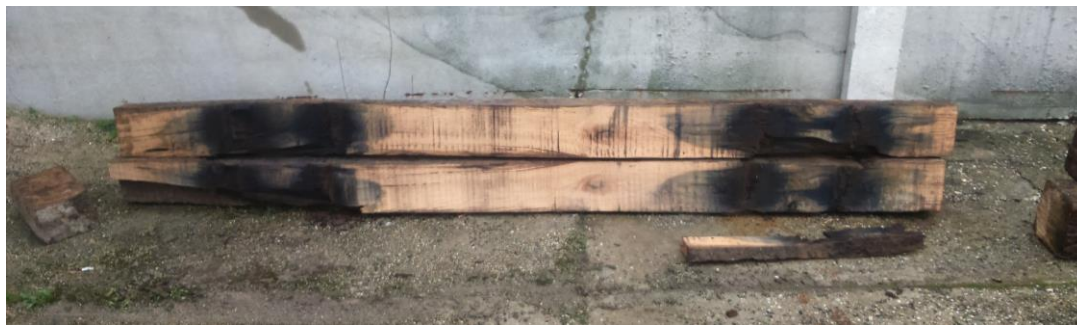
**5. ábra: a kisiklás helyén kibontott és kettévágott alj (fotó: GySEV Zrt.)**

A kibontott alj kettévágása után megfigyelhető annak belső állapota is (5. ábra, 10. ábra).

Az alj általános állapota mind kívülről, mind belülről megfelelőnek tűnik, azonban a csavarfuratok környezetében erős korhadás figyelhető meg, a furatok kitérülése olyan mértékű, hogy alkalmatlan a csavarok megtartására.

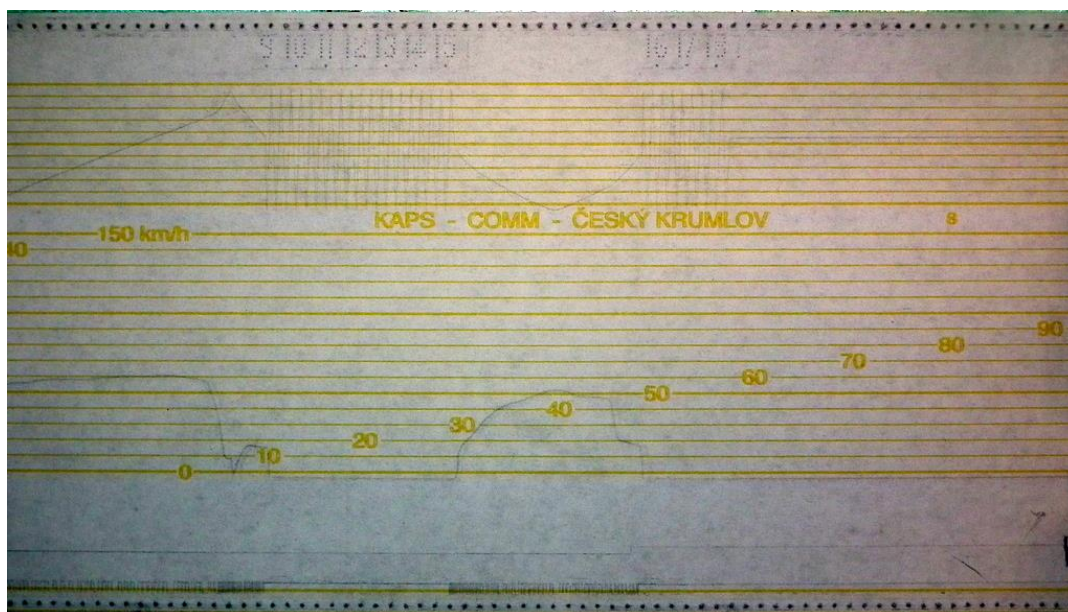
6. ábra: a mozdony adatrögzítő szalagja

A vonat az állomáshoz 55 km/h legnagyobb sebességgel közeledett, majd folyamatosan (véltetően kifuttatva) lassult 49 km/h-ra. A megállás előtt 730 méterrel a vonat lefékezett 24 km/h-ra, és újra enyhe lassulással haladt tovább.

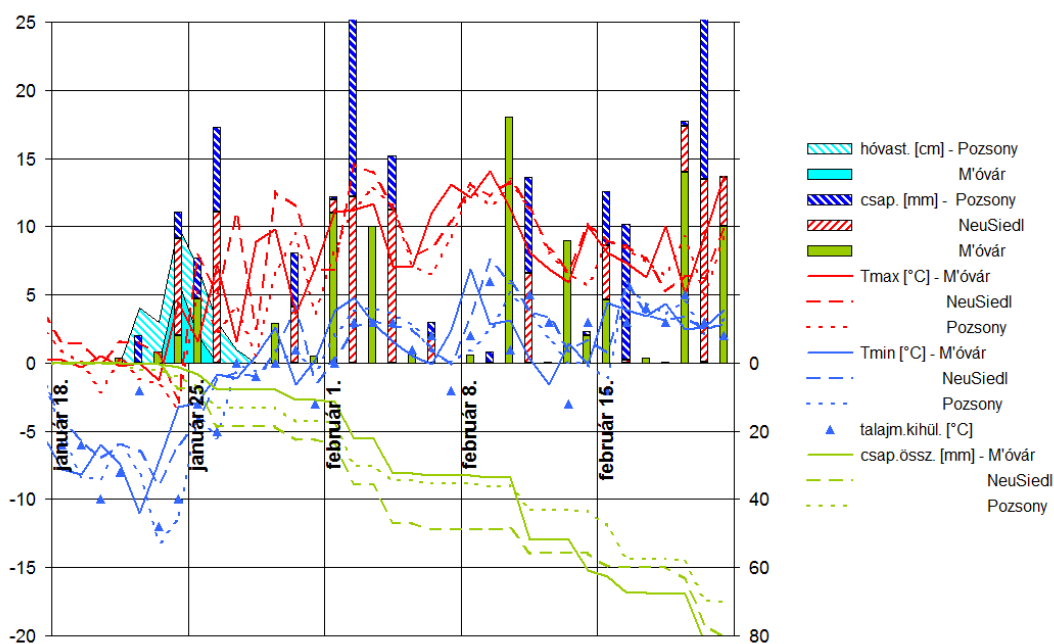
7. ábra: időjárási adatok az esemény előtt

Január második felében a térségben eleinte téli időjárás volt,  $-5..-10^{\circ}\text{C}$ -os éjszakákkal, s 5-10 cm friss hó is esett; majd ezt gyors enyhüléssel egy kiadós esőzés még február előtt belemosta a talajba. Az eseményt megelőző három héten a léghőmérsékletek hajnali legalacsonyabb értékei már fagypont felett maradtak, azonban a talaj mentén még a megelőző héten is voltak éjszakai fagyok - vagyis az alépítmény nem sokkal az eseményt megelőzően engedhetett csak fel.

Mindeközben rendszeresek voltak a kiadós esőzések, hetente 2-3 napon 15-25 mm-nyi csapadékhullással (az ábrázolt hónapos időszakban mindösszesen 80 mm körül, ami esős télnek számít); s a  $+10^{\circ}\text{C}$  körüli nappali felmelegedések az akkori alacsony napjárásnál és rövid nappalokon még nem fejthettek ki jelentős szárító hatást. S végül pont az esemény előtti 2-3 napon is volt egy 15-25 mm-es csapadékhullám.

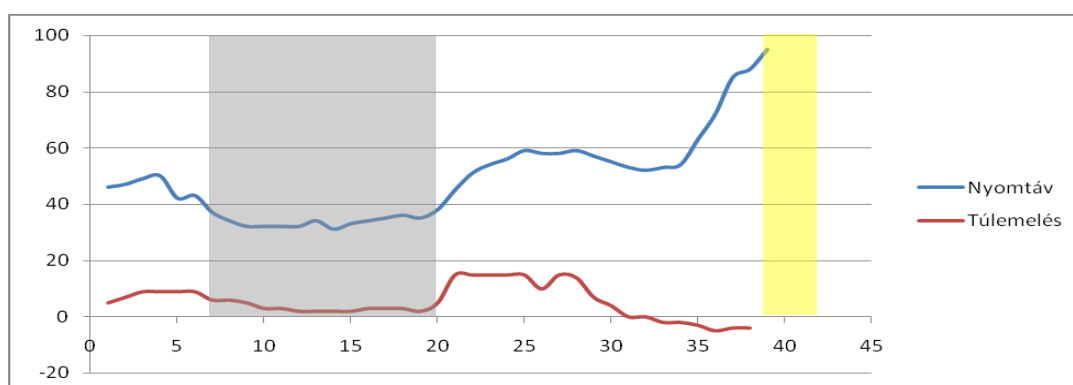
**9. ábra: a vágány esemény után mért adatai  
(szürke mező: beton-aljas szakasz; sárga mező: közéesés – átugrás helye)**

A nyomtáv legnagyobb értéke a kisiklást megelőző, nem rongálódott szakaszon 1459 mm (névleges +10 mm nyombővítés + 14 mm). Ez az érték a C<sub>1</sub> méretháron belüli (lásd 1.16.2), tehát nem éri el azt az értéket sem, ami kiemelt figyelmet kívánna a pályafenntartási szakszolgálattól.

Szembeötlő azonban, hogy a szürke háttérrel megjelölt vasbeton-aljas szakasz állapotjellemzői lényegesen eltérnek az előtte-utána lévő talpfás szakaszoktól, ami eleve utal arra, hogy a talpfák nyomtávtartó képessége leromlott.

Kedvezőtlen körülmény, hogy a tülemelés értéke kisiklási folyamat elején -4 mm, míg előtte 11-18 aljjal (kb. 8,1-13,3 méterrel) +15 mm. Ez a 19 mm eltérés így a kisiklott kocsi két forgóváza között is megjelent. Mivel a kisiklott kerék a síktorzulás magasabban fekvő átlójában van, ezért a konkrét eltérések a kerékterhelést ezen a keréken növelik, csökkentve a kerékterhelésnél (2.2.1.3) írt kedvezőtlen hatást.

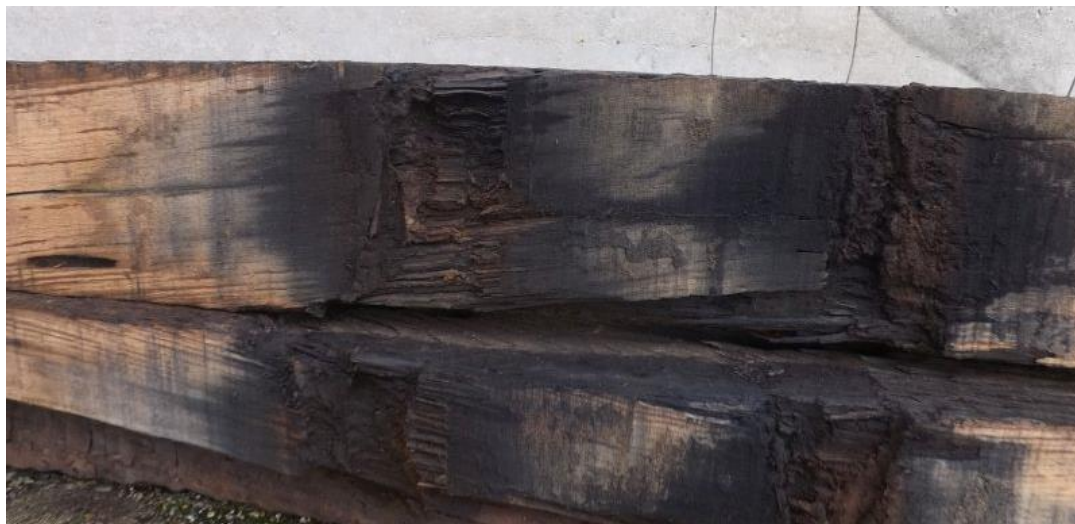
**10. ábra: csavarfuratok a kibontott aljon (fotó: GySEV Zrt.)**

A kitágult furatok alkalmasak voltak arra, hogy a csapadékvizet, valamint a szennyezett ágyazat víztartalmát bevezessék a talpfába, amint a vizsgálat során az látható is volt, ami a furatok fokozott korhadásának is alapja.

A víztartalom ugyan nem rövid idő alatt okozza a faanyag ilyen tönkremenetelét, de mindenképpen káros hatása lehetett annak, hogy az eset előtt fokozottan vizes időjárás volt. Az esemény korábbi létrejöttét még akadályozta, hogy akkor a talpfa víztartalma fagyott volt, így a csavarok még kevésbé mozdulhattak el.
