**KÖZLEKEDÉSBIZTONSÁGI
SZERVEZET**

ZÁRÓJELENTÉS

2013-685-5

Eperjeske Átrakó pályaudvar
2013. augusztus 21.

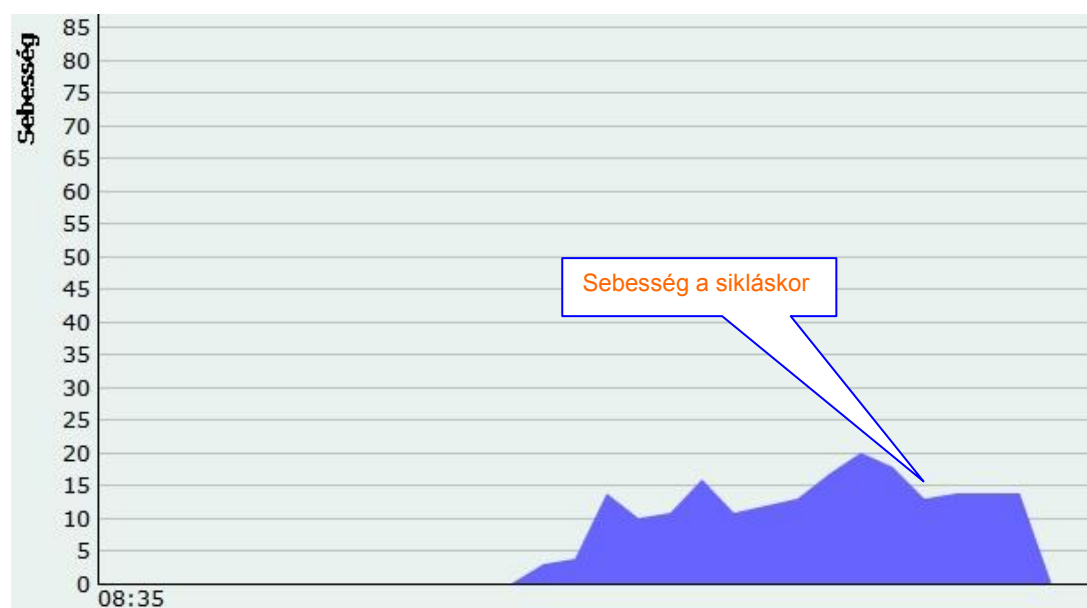
4. ábra: az alkalmazott sebesség a sikláskor

2013. augusztus 21-én kb. 8 óra 50 perckor Eperjeske Rendező pályaudvarról tolatási mozgásként 17 rakott kocsival elindult a tolatószemélyzet azzal a feladattal, hogy azt Eperjeske Átrakó XIX. sz. darus cserélő vágányára továbbítsa. További feladatuk kapták, hogy az ott levő üres kocsikkal cserélje be. Kb. 8 óra 59 perckor Eperjeske Átrakó pályaudvar XIX sz. vágányán megállt a tolatómenet, mert indokolatlan lassulást, rendellenes rángatózást észlelt a vonatszemélyzet. Megállás után megállapították, hogy a mozdony után a 9. kocsitól a 15. kocsig összesen hét rakott kocsi siklott ki, kettő kocsi 2 tengellyel, 5 kocsi pedig mind a négy tengelyével. A baleset bekövetkezésekor az alkalmazható sebességet kis mértékben túllépték (4 sz. ábra).

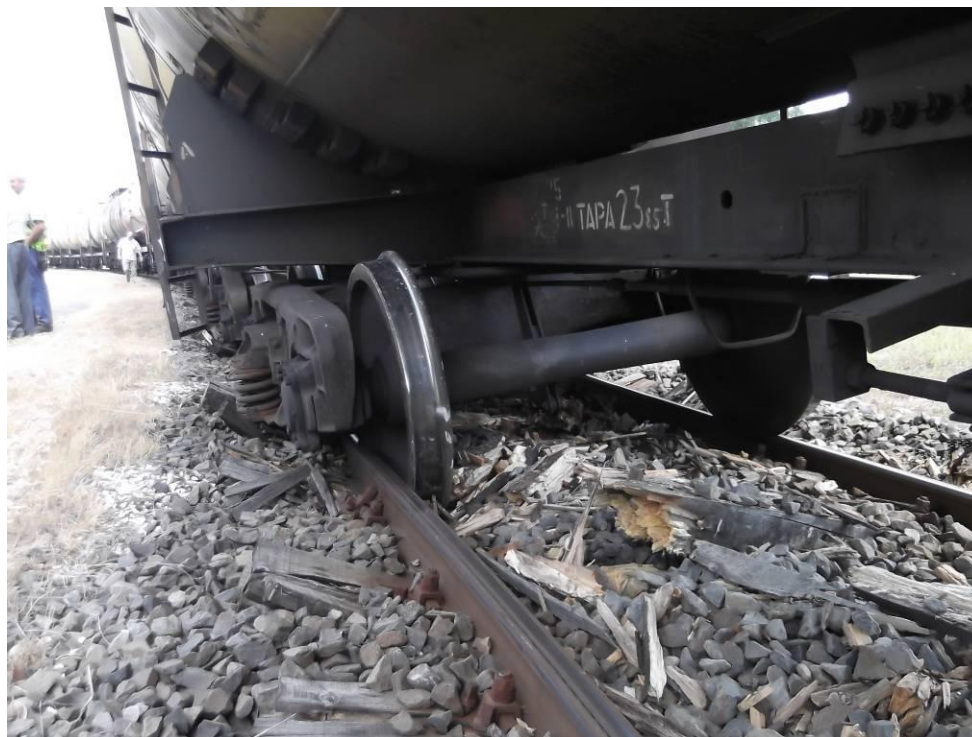
5. ábra: az elhasználódott faaljak a siklás helyén

Az esemény valós oka: pályahiba, a nem megfelelő minőségű talpfák leromlott kötőszilárdságából fakadó nyombővülés volt.

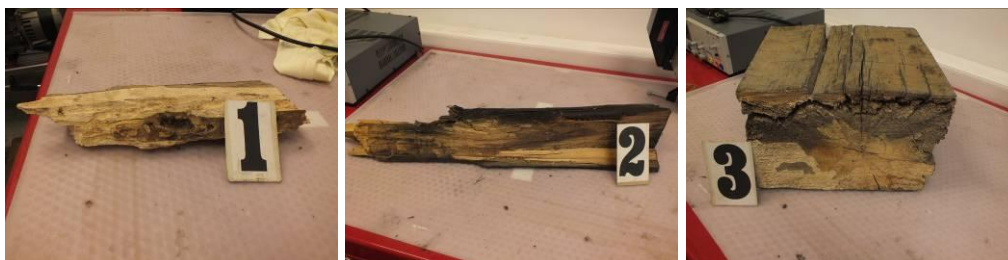
6. ábra: a mintavétel anyaga

A fentiekben az elvégzett vizsgálatok eredményei egyértelműen arra utalnak, hogy a vizsgálat alá vont talpfa minták egy igen jelentős gombakárosításon estek át. A károsítás mértékét általában a tömegveszteséggel szokták meghatározni. Mivel jelen esetben erre nincs reális lehetőség, ezért sűrűség csökkenésre támaszkodhatunk. A sűrűség csökkenés a vizsgálatok szerint mintegy 30-50 %. Azonban a szilárdsági tulajdonságok már egy jóval nagyobb károsodásra utalnak, amely törvényszerű is, abból kiindulva, hogy a sűrűség és a szilárdsági jellemzők között szoros összefüggés van. A sűrűség ilyen mértékű csökkenése jóval nagyobb szilárdsági csökkenést eredményez, pl. a nyomószilárdság mintegy 50-80 %-al esik vissza. Az eredmény egy kisebb ellenállóképesség a külső mechanikai hatásokkal szemben.

Összességében az elvégzett vizsgálatok arra utalnak, hogy a megvizsgált talpfa rövid élettartam, azaz a nagy mértékű szilárdság csökkenése, egy nem megfelelő telítési technológia alkalmazására vezethető vissza.
