KÖZLEKEDÉSBIZTONSÁGI
SZERVEZET

ZÁRÓJELENTÉS

2015-0729-5
Vasúti baleset

Csorna
2015. július 23.

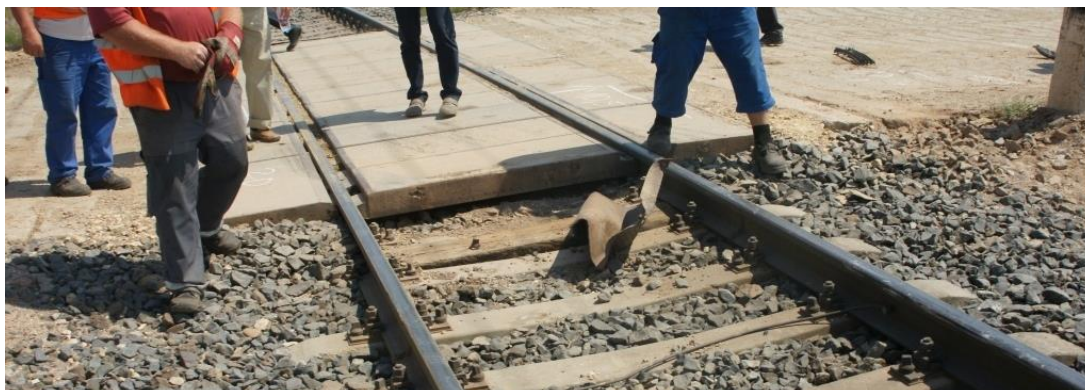
A vasúti pálya tartozékait képező alkatrészek (útátjáró véglemez, földelőkábel) kisebb mértékű sérüléseket szenvedtek.

4. ábra: A megsérült útátjáró elemek

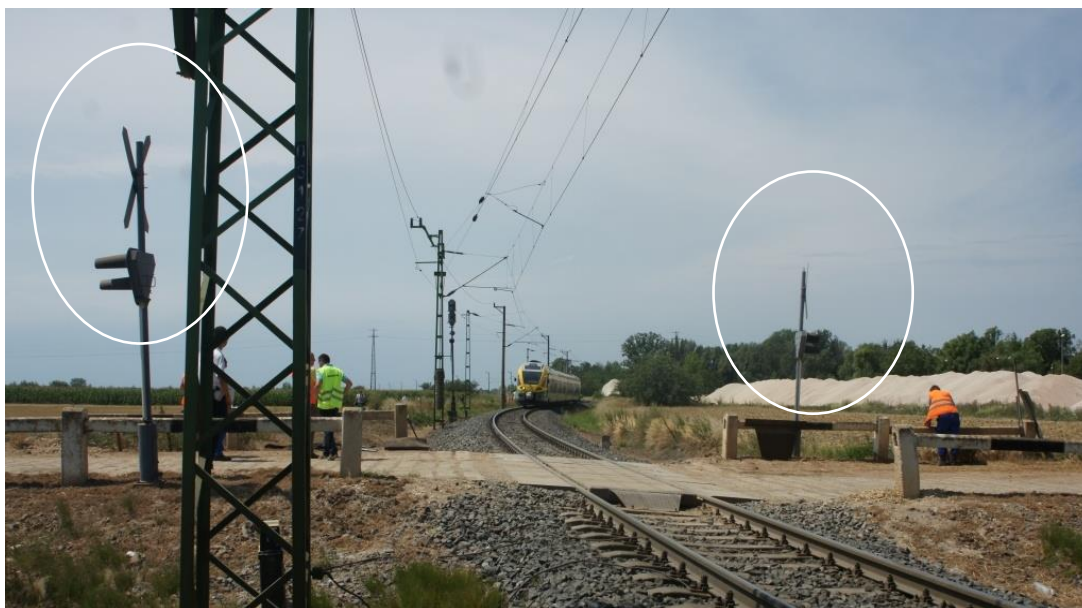
A közút – vasút kereszteződésének közút felőli, KRESZ szerinti megjelölése nem tekinthető kielégítőnek. Az útátjáróra figyelmet felhívó távolságjelző táblák többnyire rongálódottak, elhajlottak, valamint hiányosak. A „Vasúti átjáró kezdete” jelzőtáblák a fényjelző készülékek oszlopainak tetején jól láthatóan el vannak helyezve.

6. ábra: A szabályosan elhelyezett "Vasúti átjáró kezdete" jelzőtáblák

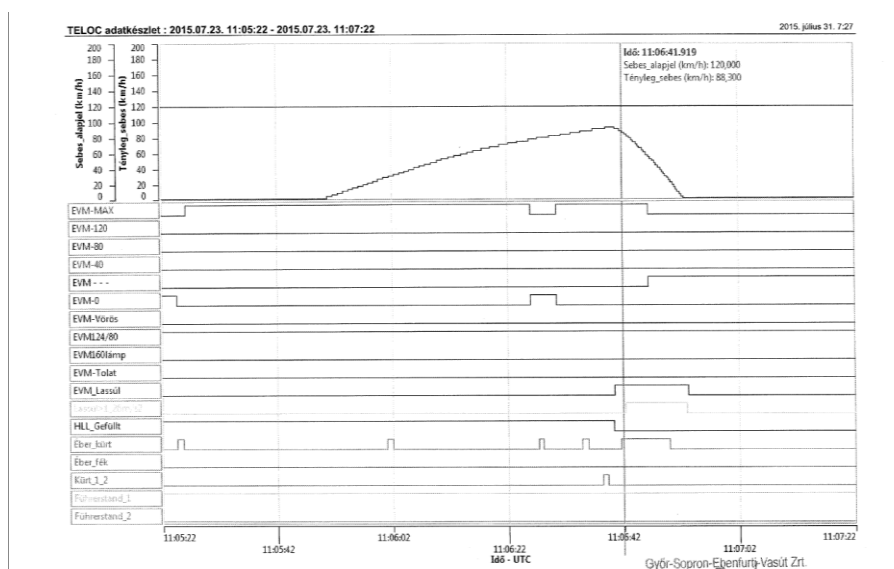
A motorkocsin Teloc2500 típusú adatrögzítő működött. A menetadatok diagramját az 7. ábra mutatja, néhány fontosabb számszerű adat pedig az 1. táblázatban van összefoglalva.

7. ábra: a rögzített menetadatok diagramja

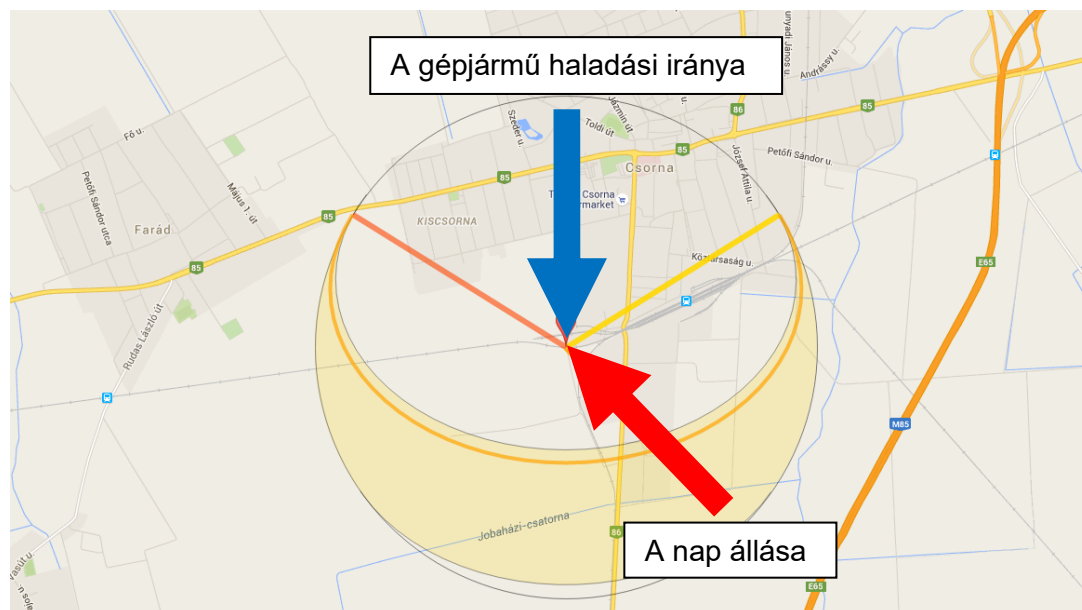
A baleset időpontjában a napsütés erős volt, a nap 132 fok felől (földrajzi irány, Észak = 0 fok), 54 fok magasan sütött.

8. ábra: A Nap állásának és a gépjármű haladási irányának egymáshoz viszonyított helyzete. (<http://suncalc.net>)

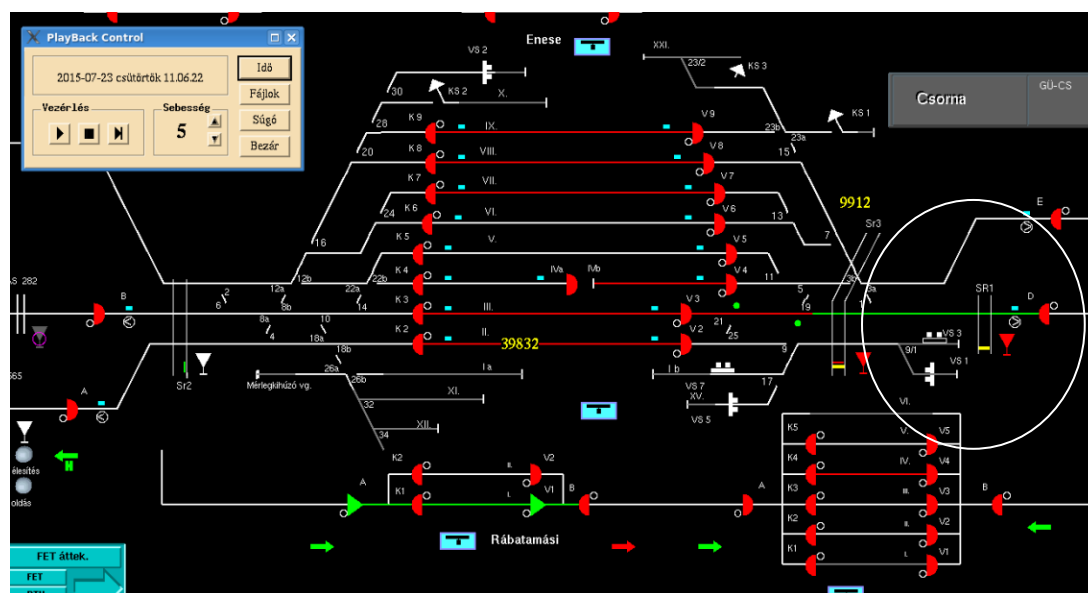
A biztosítóberendezés által rögzített, és a baleset vizsgálata során szoftveres úton elemzett adatokból teljes bizonyossággal megállapítható volt az útátjárót fedező fényesorompó üzemszerű működése. A 9912 sz. vonat kihaladása közben a sorompó a közút felé folyamatosan tilos jelzést mutatva látta el funkcionális feladatát.

9. ábra: A jól működő fényesorompó a 9912 sz. vonat kihaladása közben.

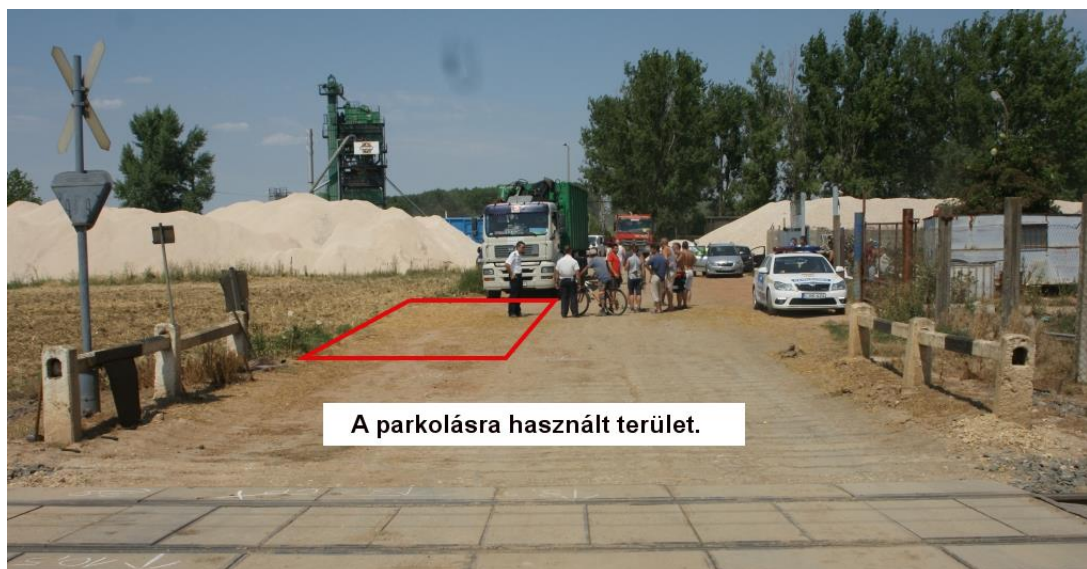
Az útátjáró északi oldalán a rendszeresen várakozó gépjárművek miatt egy, az út kiszélesedését okozó kiöblösödés is kialakult (10. ábra) és az itt parkoló gépjárművek (jellemzően kamionok) az útsorompó fényjelző készülékének a megfigyelését megnehezíthetik. (1.16.2, 11. ábra).

A parkolásra használt terület.

10. ábra: parkolásra használt terület az útátjáró északi oldalán

A KBSZ javasolja a Győr-Moson-Sopron Megyei Kormányhivatal Közlekedési Felügyelőségének, hogy vizsgálja meg a vasúti átjáró kialakítását, környezetét, és tegye meg a szükséges intézkedéseket jelzőtáblák kijavítására, továbbá a fényesorompó folyamatos láthatóságának biztosítására.

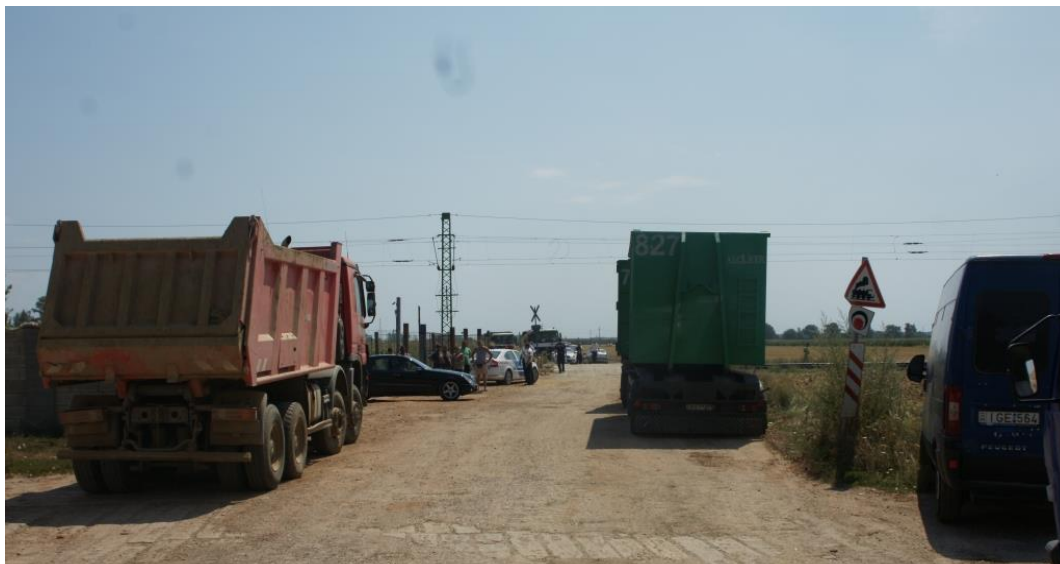
11. ábra: A táblák és a fényjelző készülék kitakarása.

Az úton rendszeresen tehergépkocsik parkolnak olyan helyen, ahol ezáltal részben takarják az útátjáróra figyelmeztető táblák és a fénysorompó jelzési képét.
