NEMZETI FEJLESZTÉSI  
MINISZTERIUM  
KÖZLEKEDÉSBIZTONSÁGI  
SZERVEZET

## **ZÁRÓJELENTÉS**

**2016-0363-5**

**Vasúti baleset / Kisiklás**

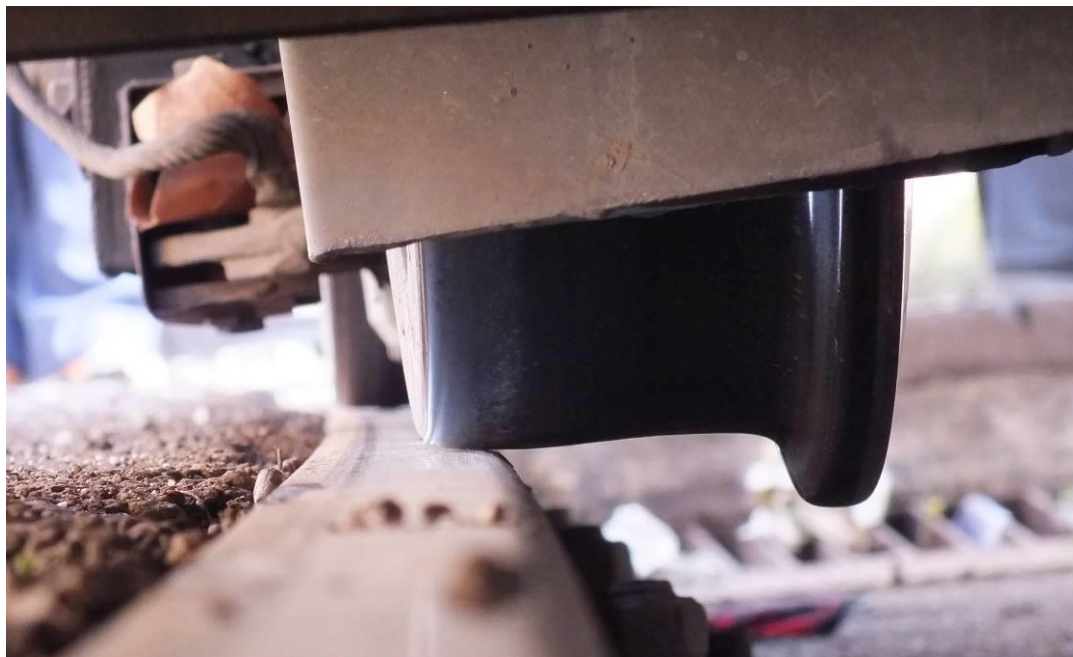
A Boráros tér felől érkező villamos a Fővám tér mh. előtt lévő alagút lejáratában öt tengellyel kisiklott, közülük az első tengely kivételével a többi később ismét a vágányra került. A 7. tengelye már röviddel a kisiklási pont előtt állt meg (3. ábra).

3. ábra: a 7. tengely belső sínszálon futó kereke

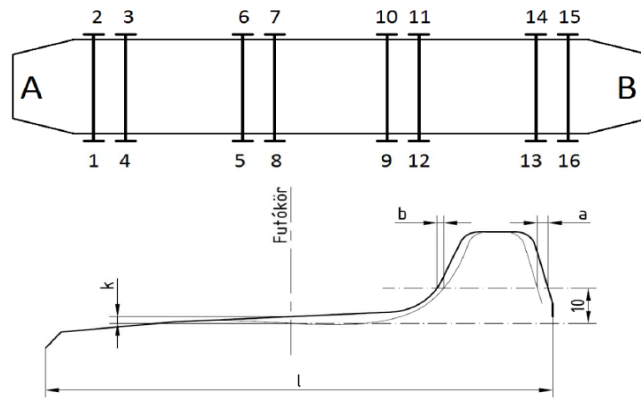
Kerék	Mért érték				Hátlap táv	Értékelés
	a	b	k	l		
13	1,0 mm	1,8 mm	2,4 mm	131,0 mm	1364,2 mm	2-es állapot
14	1,0 mm	1,2 mm	2,2 mm	130,6 mm		2-es állapot
15	1,8 mm	3,2 mm	2,2 mm	130,4 mm	1364,0 mm	3-as állapot
16	1,6 mm	1,2 mm	2,0 mm	130,6 mm		2-es állapot

5. ábra: a kisiklott forgóvázon mért kerék-kopások

A nyomkarimák vezető oldali kopottsága a 13-14. csapszámú tengely kerekeinél csak 0,6 mm-t térnek el, a kisiklott (15-16. csapszám) tengelynél 2 mm-t, méghozzá a közéesett 16. keréknél nagyobb.

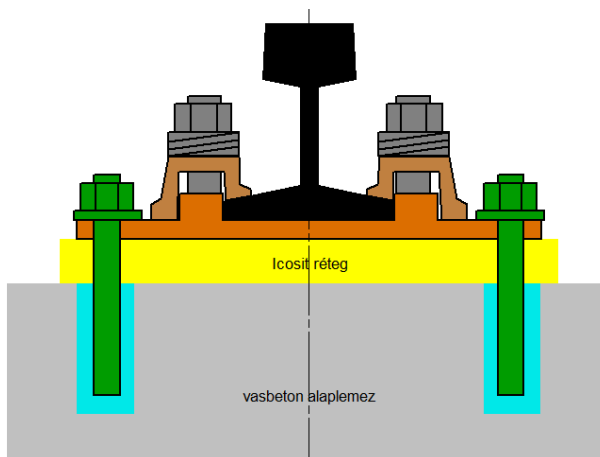
A sínleerősítésben (7. ábra) az alátétlemez és a vasbeton alaplemez között egy – zaj és rezgéscsökkentési célú – rugalmas, ún. ICOSIT réteg van beépítve. Ennek vastagsága a vasúti pálya szintezését is biztosítja, az alkalmazható legnagyobb vastagságára a technológiai utasításban nem sikerült adatot találni, a megoldás megfelelőségi igazolása 20-50 mm-ben jelöli meg.

7. ábra: a sínleerősítés konstrukciója

Az alátétlemezeket a technológiai utasítás szerint két, átlósan elhelyezett csavarral kell lekötni. Ez a technológiai utasítás nem tér ki arra, hogy különbséget kellene tenni az egyenes és íves pályaszakaszokon a lekötéseknél.

- a technológiai utasításban foglalt 2 helyett 4 csavaros megoldásra tértek át,

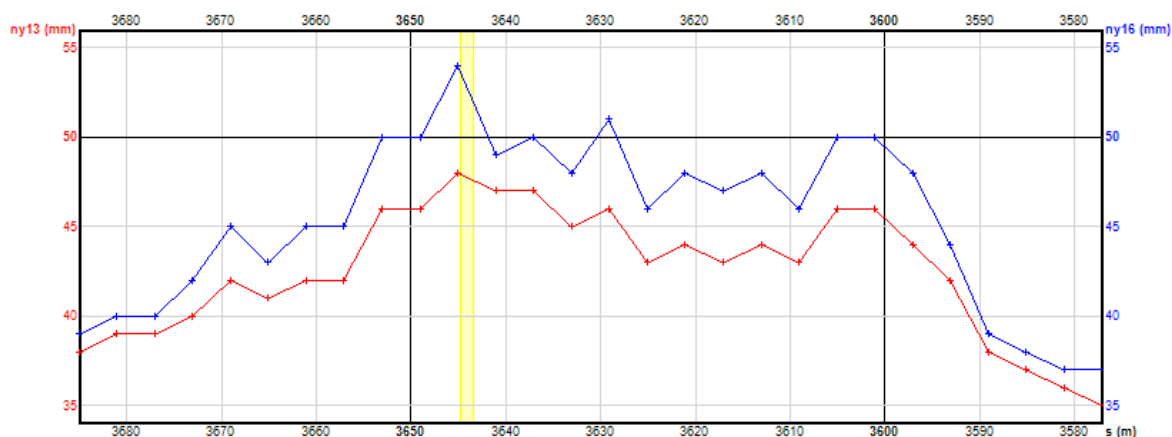
**8. ábra: pályafelügyeleti vágánymérések nyomtáv adatai a villamos haladási irányában  
vörös: 2013, kék: 2016, kiemelés: a közéesés helye**

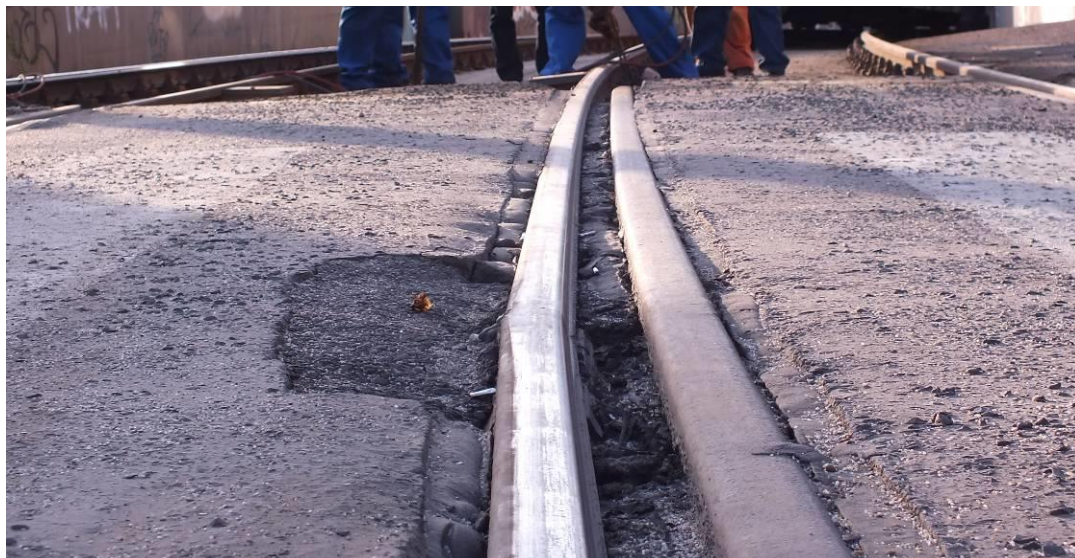
A kisiklás helye előtt 12 m-rel még burkolt vágányszakaszon a bal sínszámban irányhibás hegesztés volt (9. ábra).

**9. ábra: irányhiba a bal sínszálban**

A kisiklási pont előtti, burkolt vágányszakaszon a külső sínszalban irányhiba található. Az ilyen hiba oldalirányú ütést mér a kerekekre, ami átadódik a forgóvázra és a járműszerényre. Az irányhibáról készült képen (9. ábra) az is jól megfigyelhető, hogy mellette aszfaltjavítási nyom van, tehát az itt jelentkező erőhatások korábban már az útburkolatban is kárt tettek.

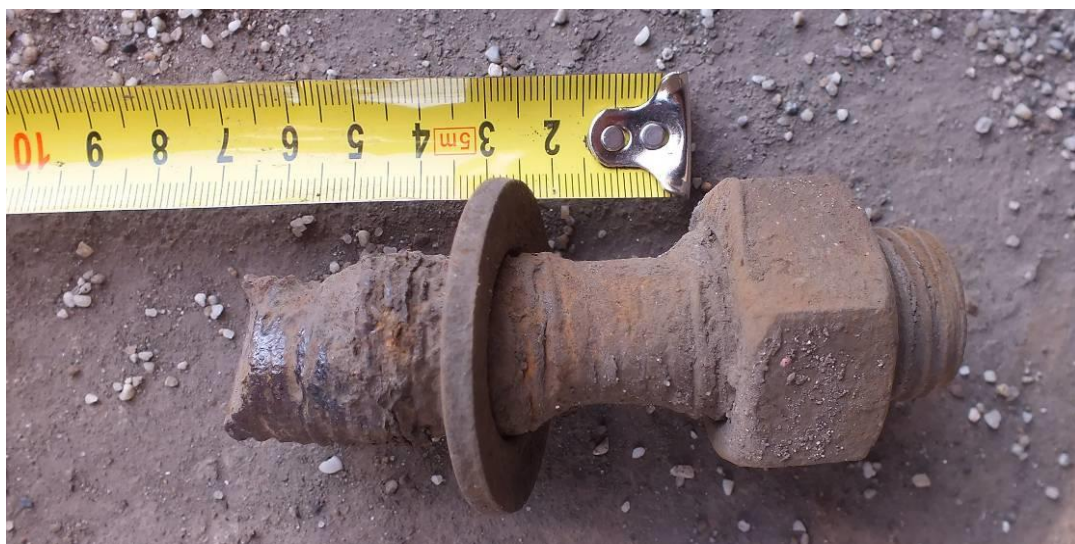
A bal sínszál (az ív külső sínszála) leerősítéseinek csavarjai több aljon törtek voltak (10. ábra), a leerősítésből kézzel kihúzhatóan. A beszakadt csavarvégek a vasbeton lemez felső síkja alatt voltak, az alátétlemezek a sínekkel együtt oldalra tolódtak (11. ábra). Friss, fényes törési felületet a Vb nem talált.

**10. ábra: törött csavar**

- a betonlemez síkja alatt kevéssel törtek el,
- a törési felület rozsdás, kopott, több csavarnál is kb. felerészben vízszintes, felerészben ferde,
- változó mértékben az alátétlemez magasságában is megkopottak.

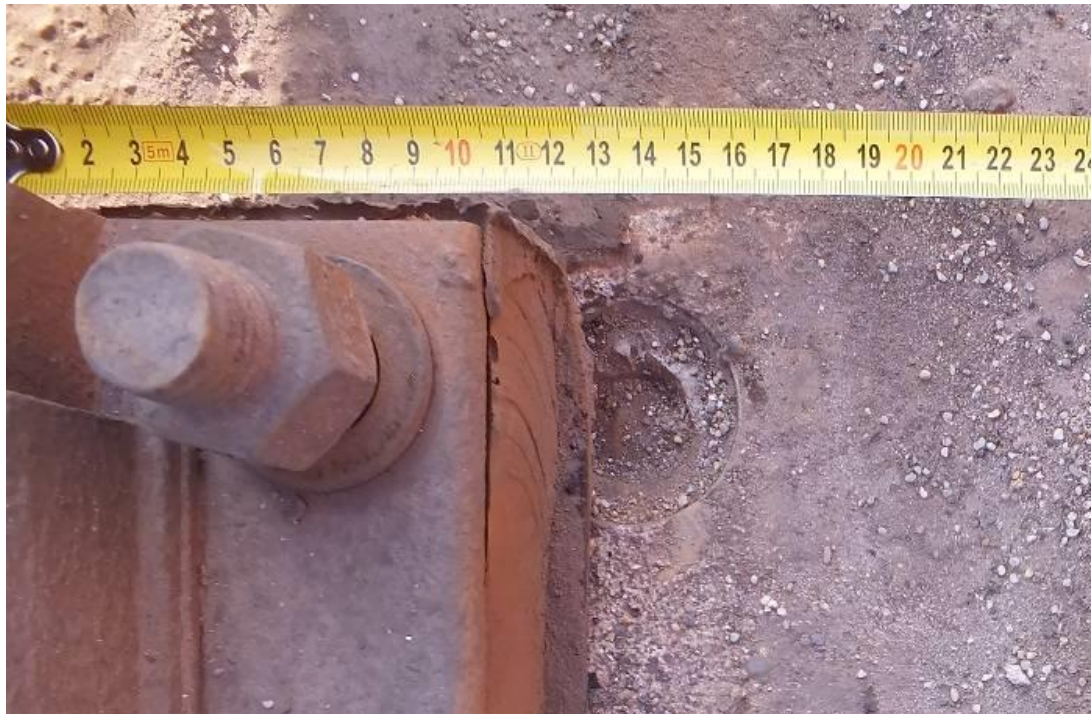
**11. ábra: oldalra tolódott leerősítés és beszakadt csavar a burkolt szakasz utáni 10. leerősítésnél**

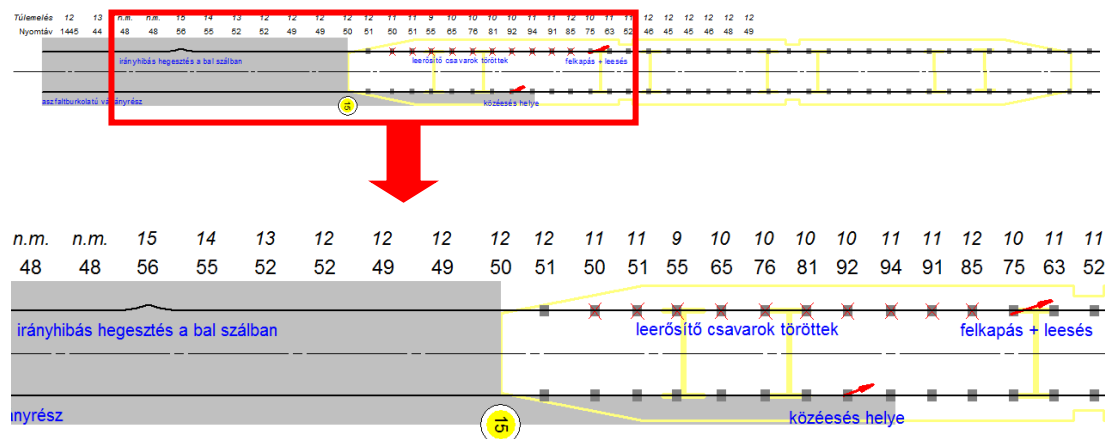
**12. ábra: a vágány jellemzői a baleset után (menetirány: jobbra, számok: tülemelés / nyomtáv)**

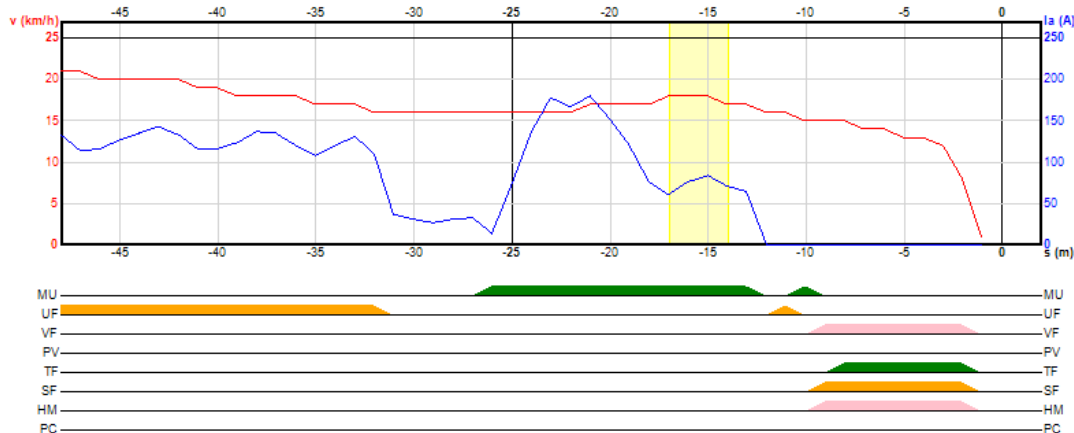
**13. ábra: az utolsó 50 méter adatai, sebességgel (v), motorárammal (Ia) és a lényeges digitális jelekkel  
kiemelés: az első tengely közéesett haladásának szakasza**

- 11 m A villamosvezető menetről fékre kapcsolt. A fékezés villamos fék nélkül működött, így csak 0,56 m/s<sup>2</sup> lassulás jött létre.  
Az adatrögzítő ezen a szakaszon 0 A motoráramot regisztrált, ami utal arra, hogy villamos fék nem volt, így magyarázza is a vészhelyzetben szokatlanul kicsi lassulást.

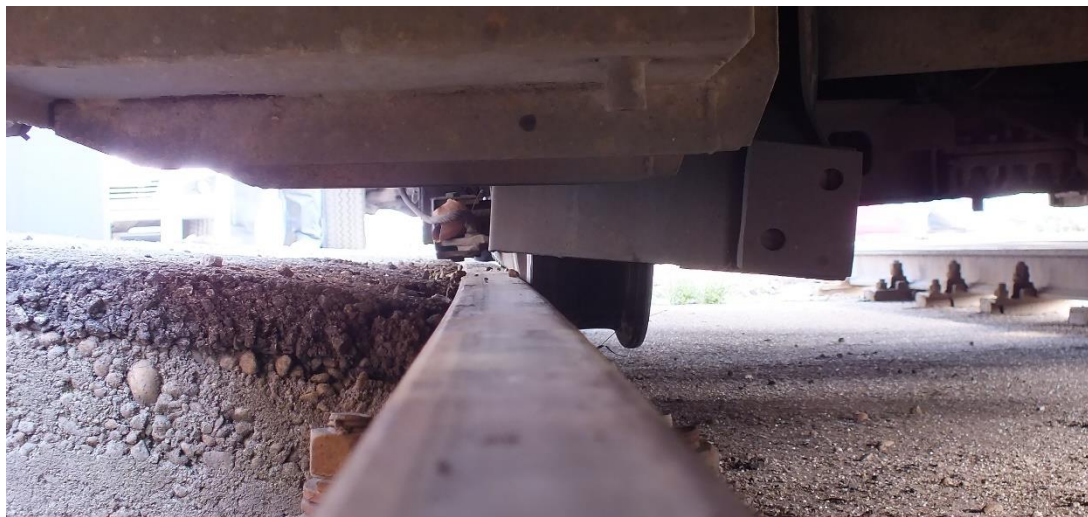
A helyreállítás során szükséges járműmozgáskor a jármű 7. tengelye is közéesett, megközelítőleg a balesetkori közéeséssel azonos helyen (14. ábra). A nyomtáv ekkor mérési pontatlansággal terhelve kb. 1525 mm volt.

14. ábra: a helyreállításkor közéesett kerék

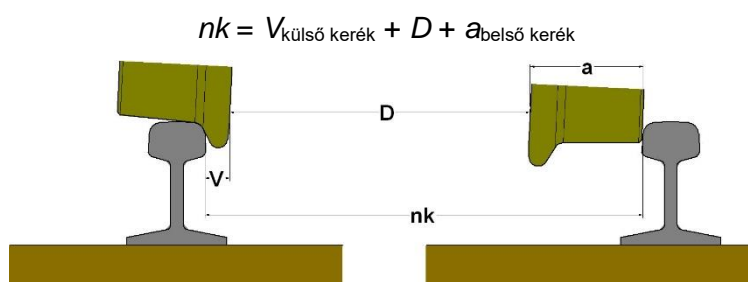
A több eseménynél is tárgyalt elvi kritikus nyomtáv méret<sup>1</sup> (16. ábra) a villamosnál, névleges kerékméretek esetén 1523 mm.

16. ábra: közéesés nyombővült pályán

A helyreállításkor kisiklott keréknél (1.14) a  $V_b$  közéesett állapotban 1525 mm nyomtávot mért, ami tekintettel a mérés pontatlanságára is, ennek jól megfelel. (Ezen kerék tényleges adatai nem állnak rendelkezésre.)

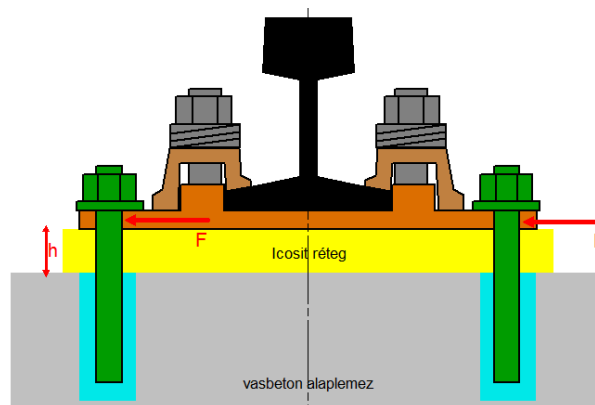
A sínleerősítés két csavarja az ívben haladó jármű esetén keletkező terelőerőt a 17. ábra szerint kapja meg.

17. ábra: erőhatások a sínleerősítésben

A csavarokat csak a betonba való befogásuk tartja meg, az ICOSIT réteg vastagságától függő  $h$  magassággal lejjebb. Emiatt a csavarokat  $M=Fh$  hajlítónyomaték terheli, ami a járművek áthaladása során lüktető terhelésként jelentkezik. Ez a beton felső síkja közelében adja a legjelentősebb fárasztó hatást. A baleset előtt eltört csavarok törése is itt következett be.

(Az eset utáni helyreállítás és megerősítés során 4 csavaros rögzítésre tértek át (1.17), ami csökkenti az egy csavarra jutó terhelést, így hosszabb élettartamot eredményez.)
