KÖZLEKEDÉSBIZTONSÁGI  
SZERVEZET

# ZÁRÓJELENTÉS

**2012-360-5**  
**vasúti baleset**

**Balatonszentgyörgy-Sávoly**  
**2012. május 31.**

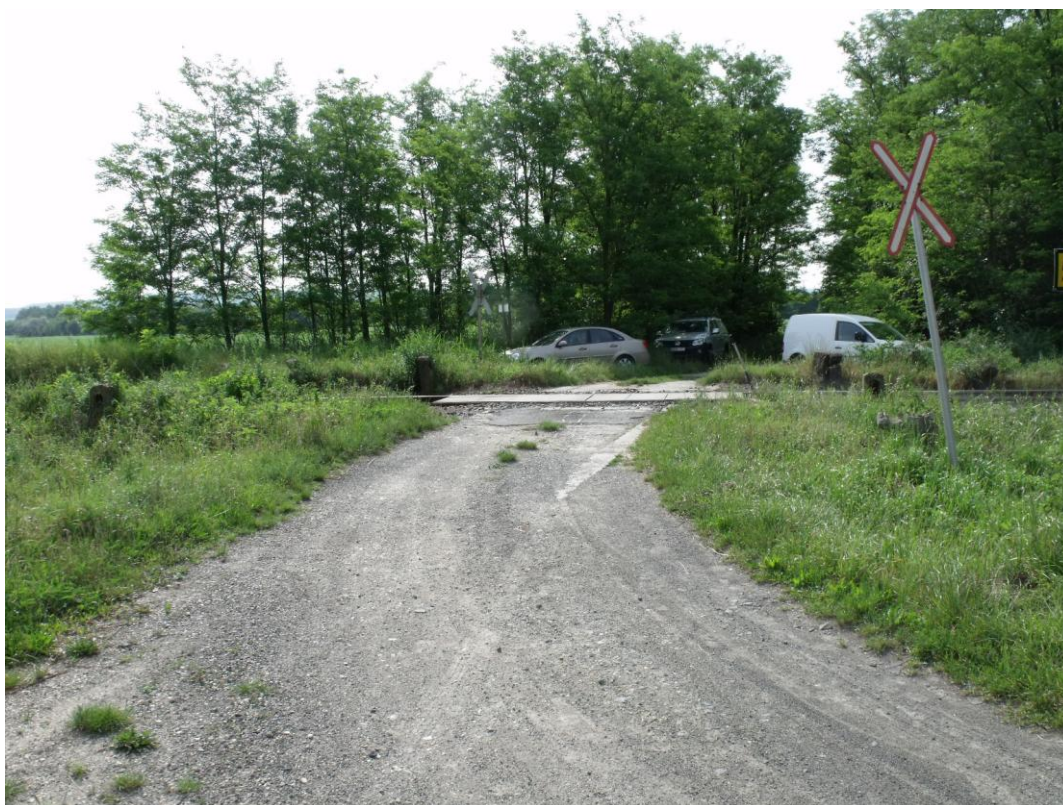
2012. május 31-én 8 óra 13 perckor a 8510 sz. személyvonat a Balatonszentgyörgy – Sávoly állomásközben az 1817+50 szelvényben lévő sorompóval nem biztosított vasúti átjáróban (3. ábra) motorkerékpárral ütközött. A motorkerékpár vezetője a helyszínen életét vesztette.

3. ábra: A baleset helyszíne (fotó: Rendőrség)

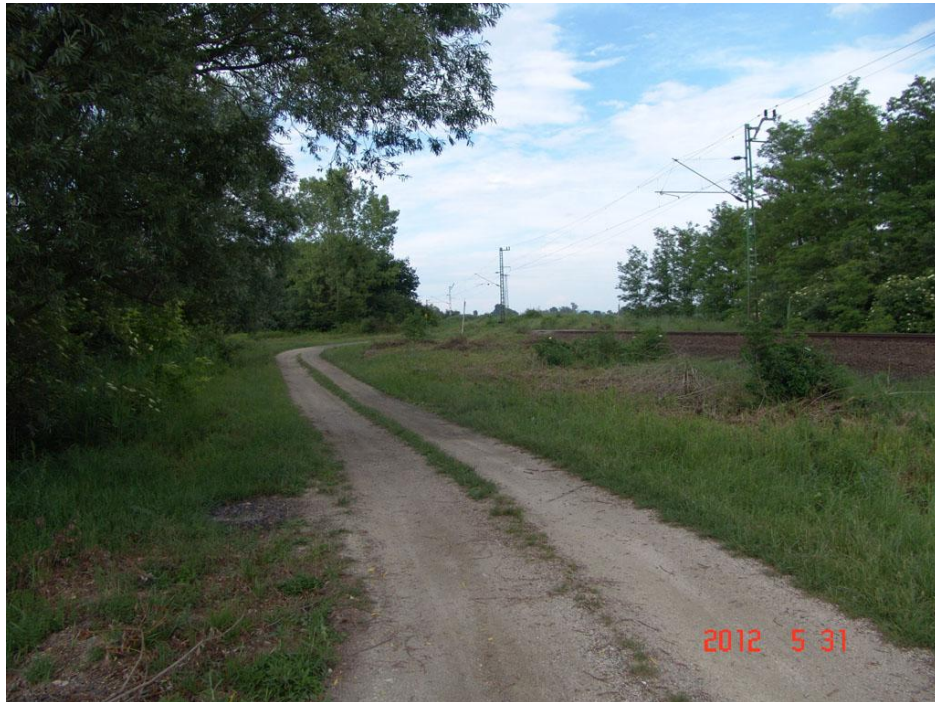
Az út a motorkerékpár közlekedésének iránya szerint rövid szakaszon párhuzamos a vasúti pályával (a motorkerékpár a vonat haladási irányával szembe közlekedett), majd jobbra tartó ívben merőlegesen ráfordul a vasúti pályára.

Az út természetvédelmi területre vezet, természetvédelmi okokból a közeli mellékútból való kiágazásnál közúti sorompóval ellátott, amit a Vb az útátjáróban tartott mindhárom szemléje alkalmával nyitva talált.

**4. ábra: az út vonalvezetése**

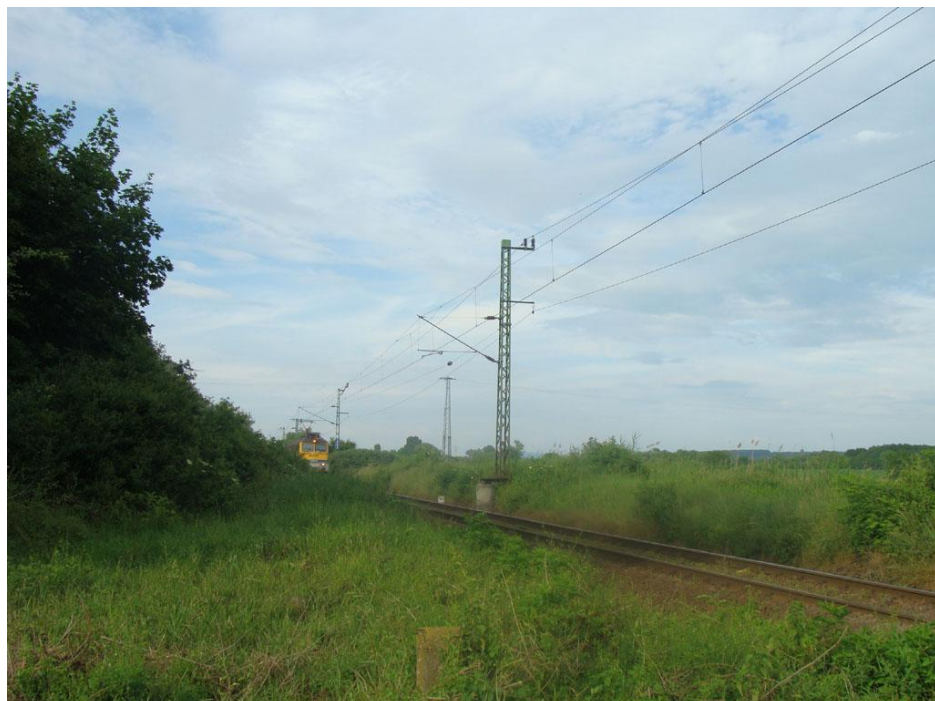
A szükséges csökkentett rálátási háromszögek közül három a növényzet miatt a baleset idején nem volt szabad. A balesetben érintett háromszög esetében a rálátás a vasúti pályára kb. 100 méterig volt lehetséges (5. ábra).

**5. ábra: a vonat láthatósága a motorkerékpár érkezési irányából, a rálátási háromszög csúcsából**

A Vb a helyszínen ellenőrizte az – adott helyzetben szabadon tartandó – csökkentett rálátási háromszögeket. Azoknál három esetben a növényzet miatt nem volt biztosítva az előírt láthatóság, köztük a balesetben érintett sem. Ebben ugyanis a vonat kb. 100 m távolságból látható, ezt az utat a vonat a pályára engedélyezett (90 km/h) és a baleset idején alkalmazott (86-87 km/h) sebességgel kb. 4 másodperc alatt futja be.

A rálátási háromszög fennálló állapotában ezért az ilyen baleset még kis méretű és mozgékony motorkerékpárral is csak a körülmények szerencsés együttállásával kerülhető el.

A rálátási háromszög hiánya miatti bozótirtást a pályamesteri szakasz május 21-én (a baleset előtt 10 nappal) jelezte a munka megrendelésére jogosult felettes szerveknek, mivel a szakaszon ennek elvégzésére nem volt kapacitás.

A bozótirtásra a balesetet követő napon a pályamesteri szakasz saját kapacitásával került sor, majd július 25-én ismét (elmondás szerint a növényzet természetes növekedése miatt).

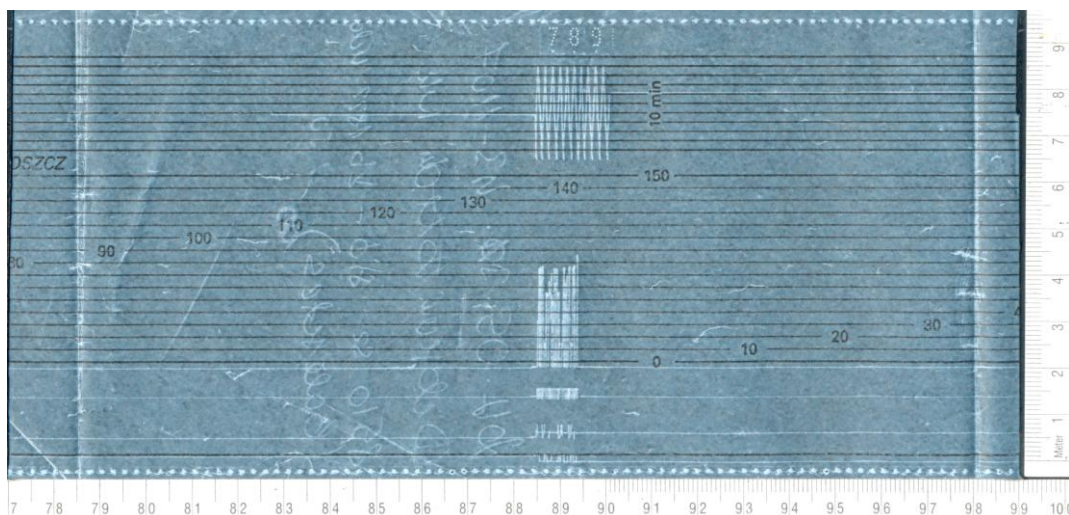
A mozdonyon Teloc RT9 adatrögzítő van. A mozdonyvezető elmondása szerint – feltehetően szalag-befűzési hiba miatt – értékelhető regisztrátum nem keletkezett (6. ábra).

6. ábra: a mozdony menetíró regisztrátuma

A mozdony menetíró regisztrátumán megfigyelhető, hogy a regisztráló szerkezet csak időarányosan (5 mm/óra) továbbította a szalagot, útarányosan nem. Emiatt a sebesség-jelek összemosódtak, nem értéklehetők. Az ilyen esetben is látható csúcscérték 90 km/h körüli legnagyobb sebességre utal.

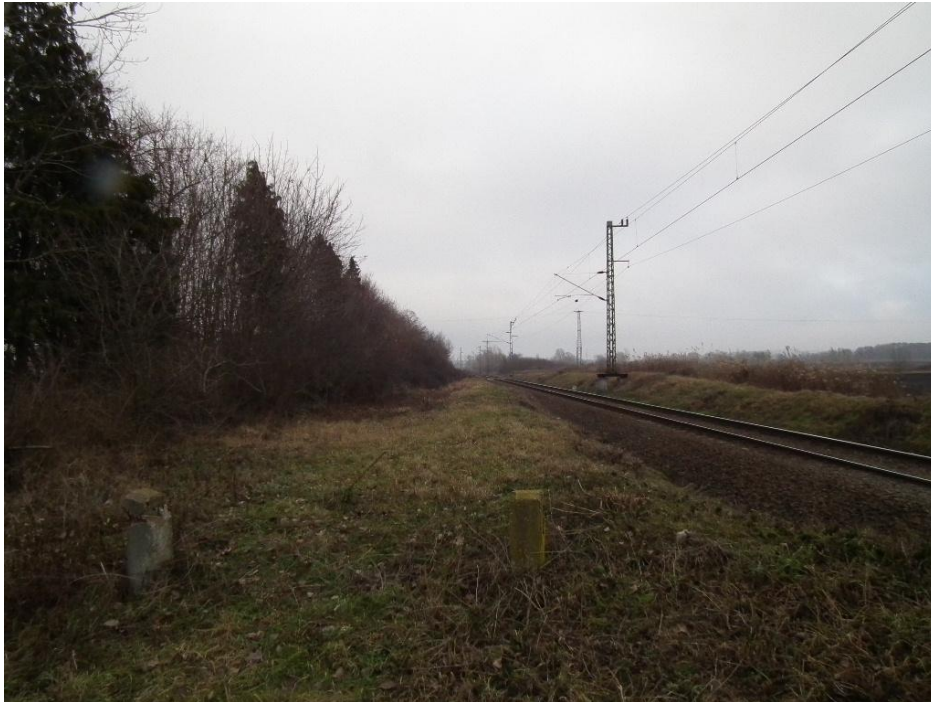
7. ábra: a rálátási háromszög a bozót eltávolítása után (2013.01.01.)

A Somogy Megyei Kormányhivatal Közlekedési Felügyelősége az útátjárónál 2012. június 28-án helyszíni szemlét tartott (1.17), és kötelezte a vasúti pályahálózat működtetőjét a fenti hiányosságok megszüntetésére.

A vasúti pályahálózat működtetője augusztus 6-án kelt levelében jelezte, hogy a kötelezésnek július 25-én eleget tett (7. ábra).
