ZÁRÓJELENTÉS

2021-0235-5
(HU-10042)

Váratlan vasúti esemény / Jelzőmeghaladás
Rákos, 2021. március 10.

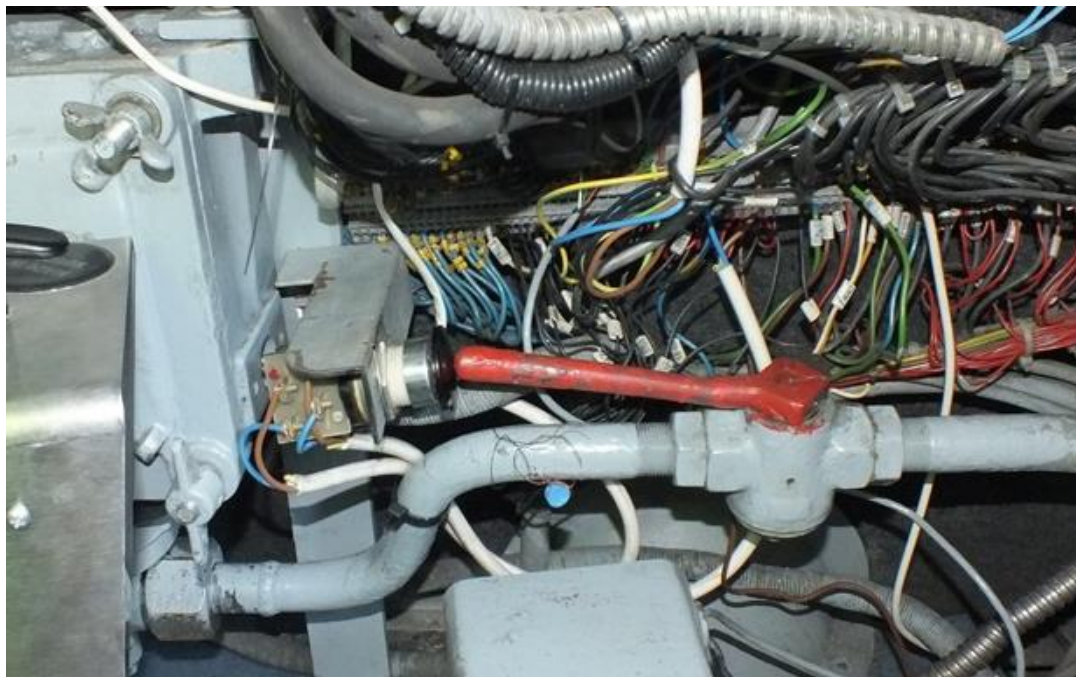
A mozdonyvezető az éberségi és vonatbefolyásoló berendezés vezetőasztal alatti ún. E50-es EP szelepénél rendellenesnek vélt levegőfűvást tapasztalt, amely elvonta a figyelmét.

- a szelep rögzítése nem megfelelő, az elmozdítható,
- annak plombálása szakadt (2. ábra).

**2. ábra: a szakadt plomba
(a szelepkar és az általa tartott nyomógomb egymáshoz képest elmozdítható volt)**

Az eset másnapján a vasúti társaság felülvizsgáltatta az EP szelepet, és bár – a megküldött tájékoztatás szerint – rendellenes működést a gépészeti telephelyen nem tapasztaltak, de azt az eset után 14 nappal kicserélték, és a későbbi megbontás során abban tekercs menetzárlatot valamint szelepvezető kopást találtak.

A mozdonyvezetői tapasztalat (a helyzetben cselekvést előidéző, hallható levegőfúvás) azt jelzi, hogy a szelep nem volt teljesen működésképtelen, de az általa kiváltott légáteresztés a fékezés kiváltásához kevés volt.

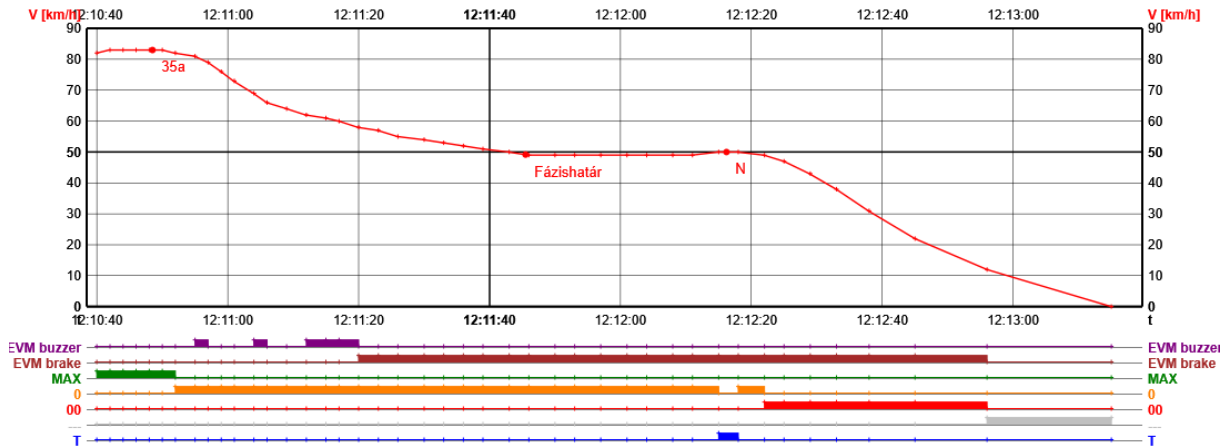
3. ábra: a mozdony menetadatai

Az adatrögzítő (1. melléklet) jeleinek elemzése alapján látható, hogy az éberségi és vonatbefolyásoló berendezés – harmadik éberségi felhívás kezelésének elmaradása után – fékezési parancsot adott, de fékezés nem következett be.

Az éberségi és vonatbefolyásoló berendezés nem teljesítette azt a feladatát, hogy az éberségi felhívás kezelésének elmaradása esetén a vonatot befékezze.

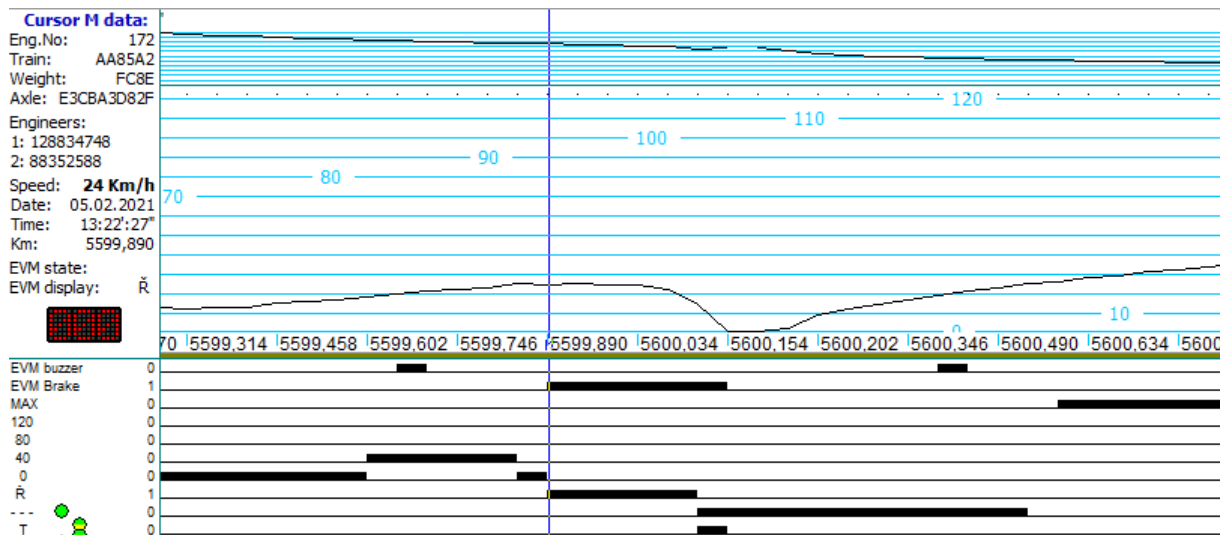
4. ábra: EVM fékezés február 5-én

Általánosan elmondható, hogy az EVM fékezési parancsot nem követte a mozdony sebességének intenzív, vészfékezésre jellemző csökkenése, ellenben

a fentiekben feltárt rendellenes működés következetesen, folyamatosan fennállt.
