INNOVÁCIÓS ÉS TECHNOLÓGIAI
MINISZTERIUM

ZÁRÓJELENTÉS

2018-0736-5

Vasúti baleset / Kisiklás

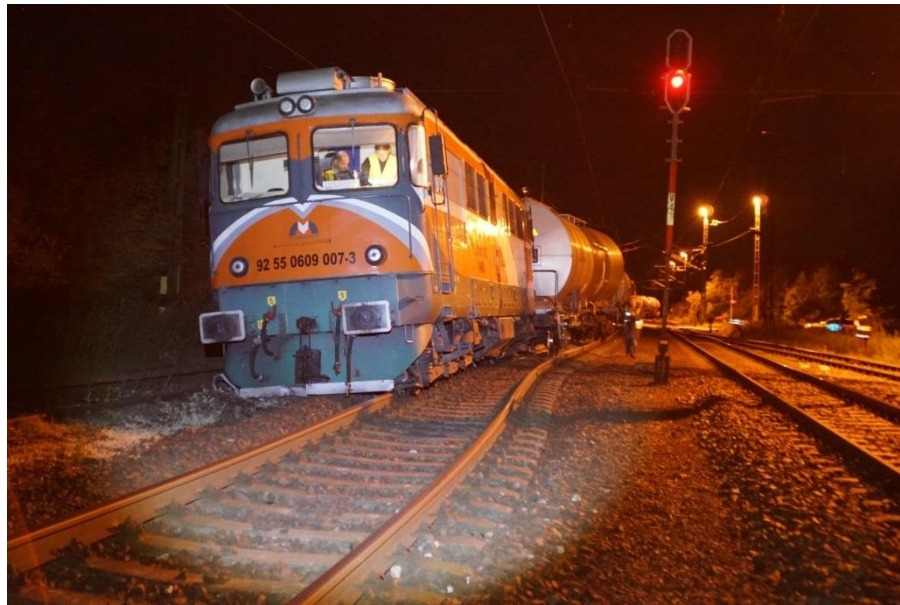
3. ábra: a kisiklott vonat

Az esemény során a kisiklott vonat elhúzta a vágányokat eredeti helyükről és jelentős károkat is okozott. Emiatt 100 alj cseréje (vegyesen betonalj, talpfa, kitérő aljak), az elhúzott vágány irányhibáinak kijavítása érdekében kitérő-aláverő gép általi szabályozás vált szükségessé.

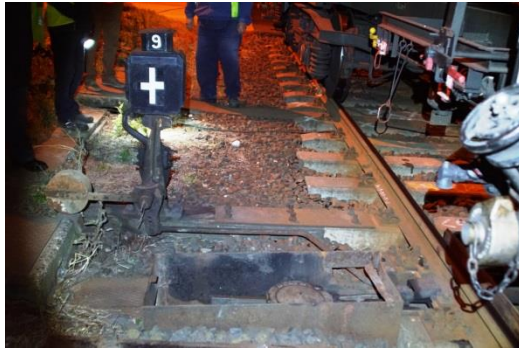
6. ábra: A váltójelző félállásában

A kültéren a 9. sz. váltó váltójelzője feles állást mutatott, a siklott járművek alá benézve a váltó baloldali csúcssíne 18 mm távolságra, a jobb oldali csúcssín 86 mm távolságra volt a tőrsíntől. A 14. aljnál közézésési nyom volt látható.

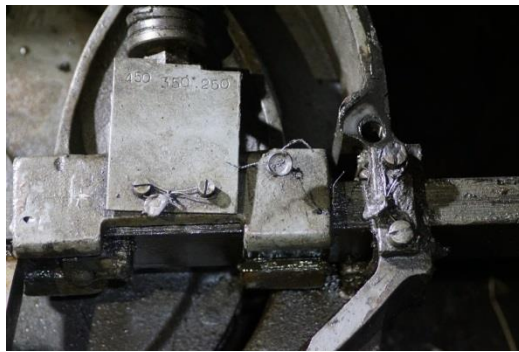
8. ábra: Az elszakadt ólmazár

A helyszíni szemle során a 9. sz. váltó állítóműve a lehetőségekhez mérten megvizsgálásra került. A fedél leszerelése után láthatóvá vált, hogy az ún. felvágási ólom elszakadt, az állítómű nem volt végállásban, az ellenőrző rúd hattyúnyaki része meggörbült, azonban törés nem volt látható egyetlen alkatrészen sem.

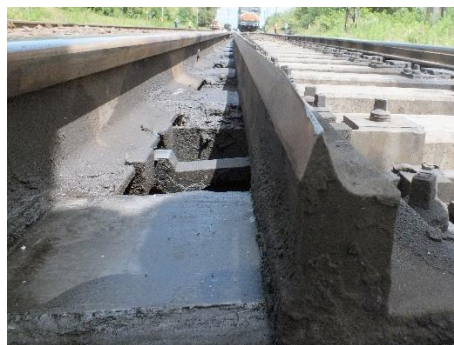
10. ábra: Ütési nyom a csúcssín hegyén

A megrongálódott vagonok visszaemlése és elvontatása után lehetőség nyílt a váltó szerkezetének megvizsgálására már nappali világosságnál. A váltó kitérő irányba terelő csúcssíjének hegyén jól látható ütési nyom volt, amelyet a Vb feltételezése szerint a mozdony kerekének nyomkarimája okozott. A nyomot hagyó kereket azonosítani nem lehetett, mert az ágyzatban való haladás miatt a nyom megsemmisült.

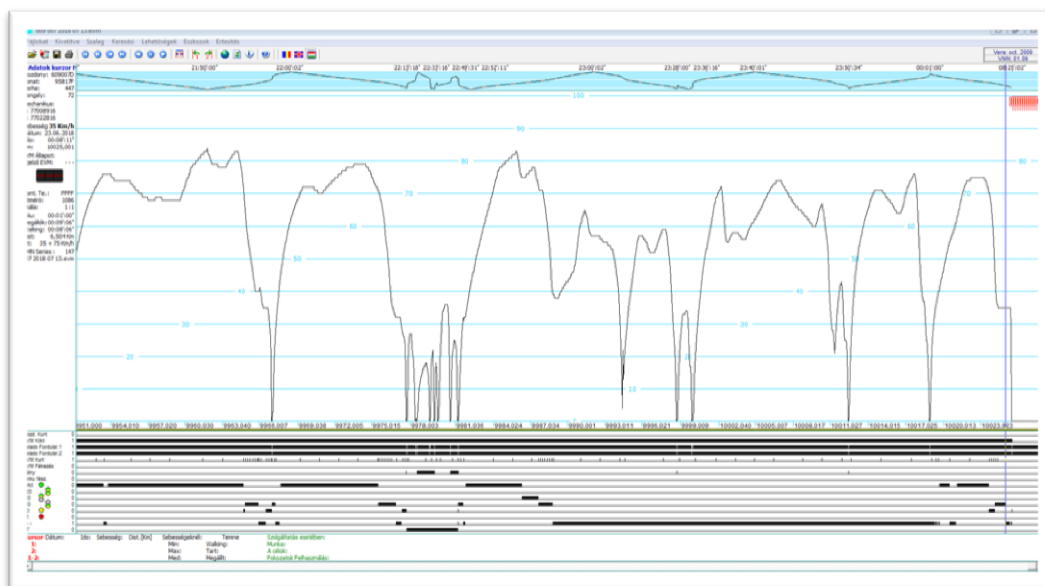
14. ábra: a mozdony menetirő regisztrátuma

A rögzített adatokból megállapítható, hogy a vonat Pusztaszabolcsról 0 óra 01 perckor indult el, és Iváncsa állomás bejárati jelzőjére 40 km/ó sebességre vonatkozó előjelzést kapott a vonatbefolyásoló berendezéstől. Iváncsa állomás bejárati jelzője mellett 35 km/ó sebességgel haladt el és a 9. sz. váltóra is ezzel a sebességgel haladt rá.
