## **ZÁRÓJELENTÉS**

**2018-1273-5**

**Váratlan vasúti esemény / Egyéb**

**Berettyóújfalu**

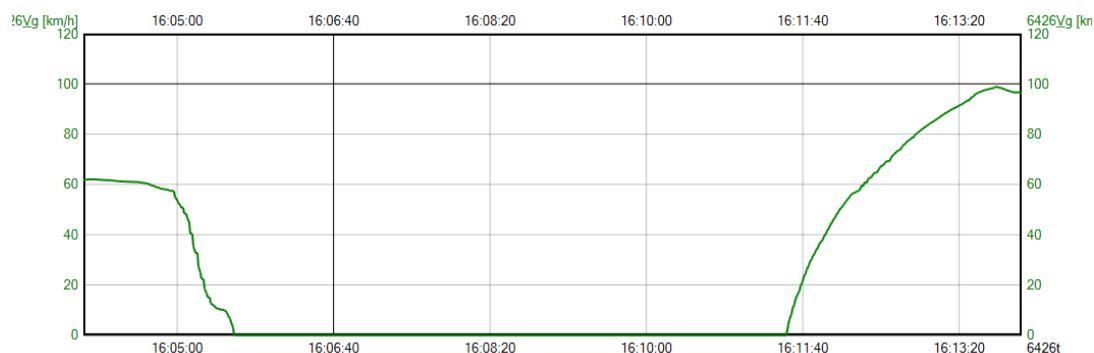
5. ábra: a 6426 sz. vonat MFB sebességadatai

Mindkét motorkocsi MFB-vel volt felszerelve, amelyek adatait a Vb az esemény vizsgálata során felhasználta. Az adatokat másodperces bontásban kapta meg a járművek üzembentartójától (5. ábra, 6. ábra).

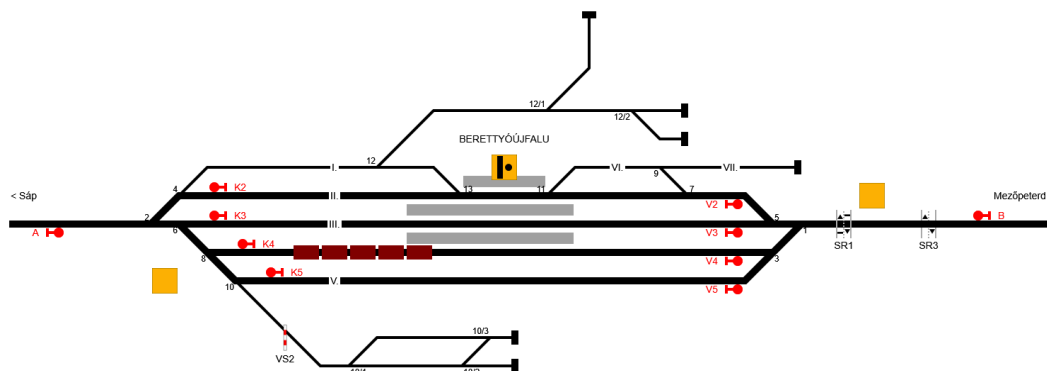
8. ábra: az állomás a tehervonat érkezése után

A szolgálatuk eseménytelenül telt. 15 óra 50 perckor a 47488-1 sz. tehervonat érkezett az állomás IV. sz. vágányára, és a kezdőpont felőli, K4-jelű kijáratú jelzőnél megállt. Tekintettel arra, hogy szemben menetrend szerint közelített a 6426 sz. személyvonat, a tehervonatot csak a 6433 sz. vonat után tervezték tovább küldeni.

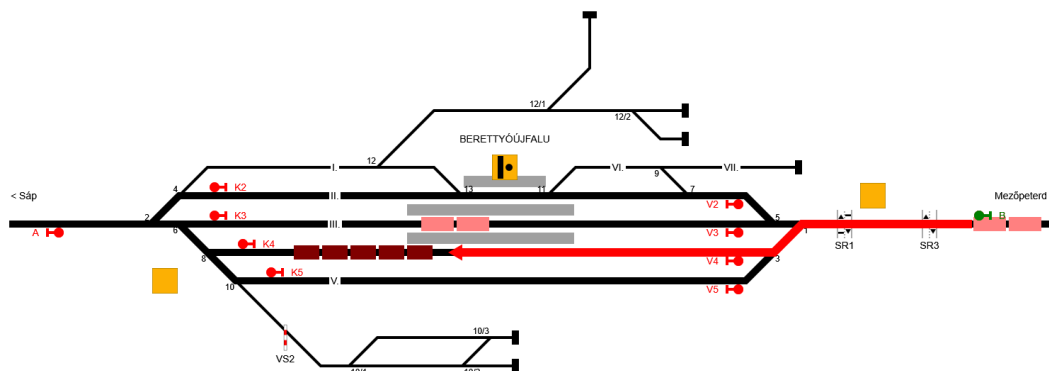
**9. ábra: a 6433 sz. vonat bejáratí vágányútja**

A 6426. sz. vonat behaladása után a forgalmi szolgálattevő kijelölte a 6433. sz. vonat bejáratú vágányútját a biztosítóberendezési forgalmi irodában lévő készüléken, de a II. vágány helyett a IV. vágányra állította a tologombot, és a IV. sz. vágányt jelölte ki (csöngette ki) bejáratú vágánynak az I. őrhely váltókezelőjének.

A Vb megítélése szerint az I. őrhely váltókezelője tévesen abban a feltételezésben volt, hogy a IV. vágányról kijárt a tehervonat Sáp állomás felé. Erre vonatkozóan nem kért tájékoztatást vagy megerősítést a forgalmi szolgálattevőtől és a szóbeli vágányút beállítás elrendeléséhez képest eltérően, a IV. sz. vágányra állította be a váltókat, majd a vágányút lezárását követően a bejáratú jelzőt továbbhaladást engedélyező állásba állította.

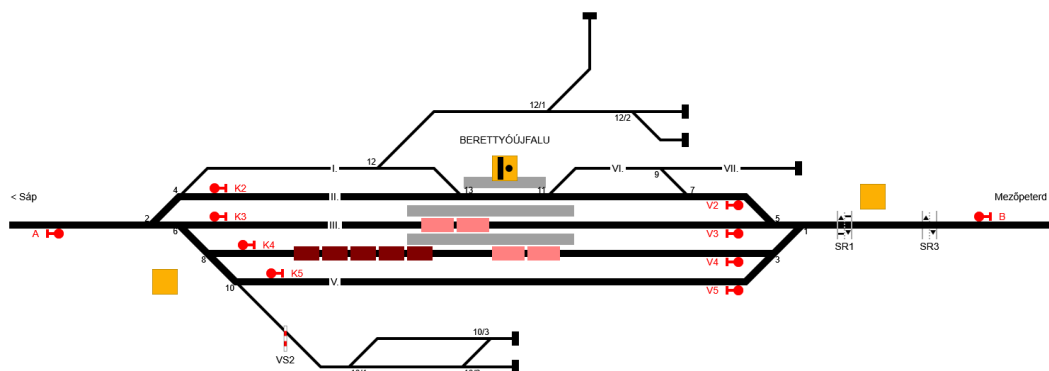
**10. ábra: a 6433 sz. voant megállása**

A 6433. sz. vonat ezt követően jelzőkezeléssel behaladt a foglalt IV. sz. vágányra, a vonat a forgalmi irodával egyvonalban állt meg 16 óra 08 perckor. Megállás után a személyvonat eleje kb. 250 méter távolságra volt a tehervonat végétől.

A személyzet elmondása szerint a II. sz. vágányra járt be a 6433. sz. vonat, azonban a Vb 2.4 pontban leírtak alapján fenntartja véleményét, hogy a vonat a foglalt IV. sz. vágányra haladt be. Az állomási személyzet, ekkor azonosította a problémát.

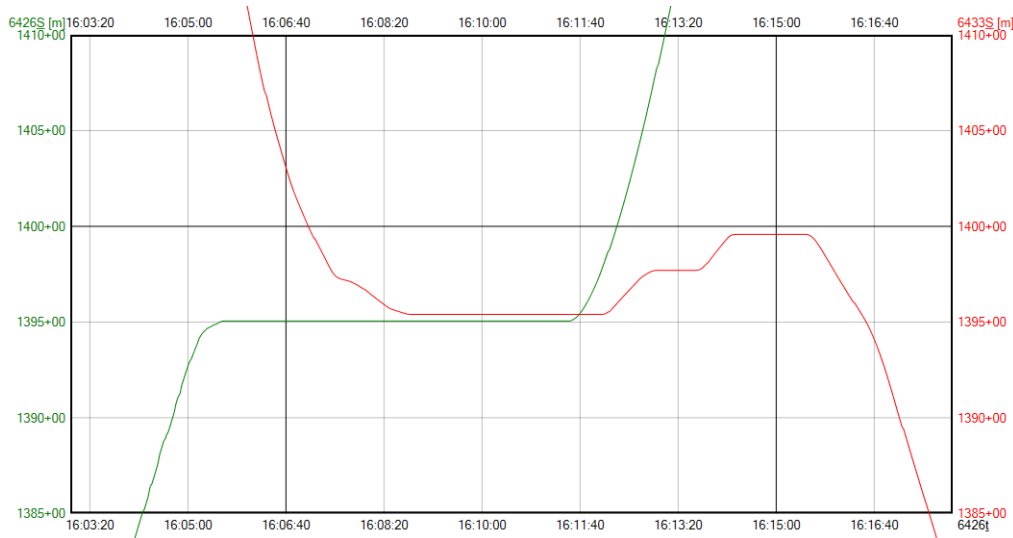
11. ábra: a vonatok mozgásai (zöld: 6426. sz. vonat, piros: 6433 sz. vonat)

A helyzet megoldása érdekében az utascserét követően a 6426. sz. vonatot kijáratra a személyzet az állomás III. sz. vágányáról, a vonat elindult 16 óra 11 perckor.

Ezután 6433. sz. vonatot a IV. sz. vágányról, az I. őrhelynél átállították a III. sz. vágányra, majd ezen a vágányon végighaladva, megállás nélkül kijárt Sáp állomás felé 16 óra 18 perckor (11. ábra).

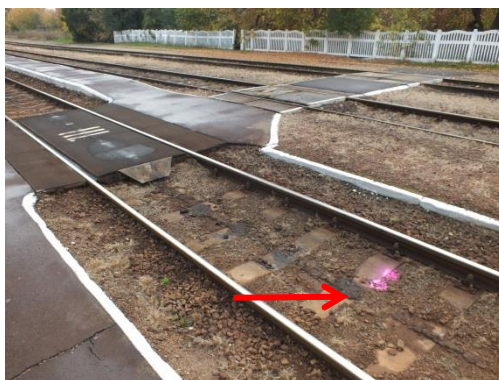
13. ábra: A 6426 sz. vonat megállási helye GPS koordináta alapján a III. sz. vágányon

Az utólagos helyszín bejárás alkalmával a Vb GPS-es eszközzel megkereste a 6426 és a 6433 sz. vonatok álló helyzeti jelének megfelelő pontot. Megállapítható, hogy a 6426 sz. vonat megállási helye a III. vágányon az állomás épületnek háttal állva a gyalogos átjárótól jobbra, míg a 6433 sz. vonat megállási helye a IV. vágányon az átjárótól balra található.

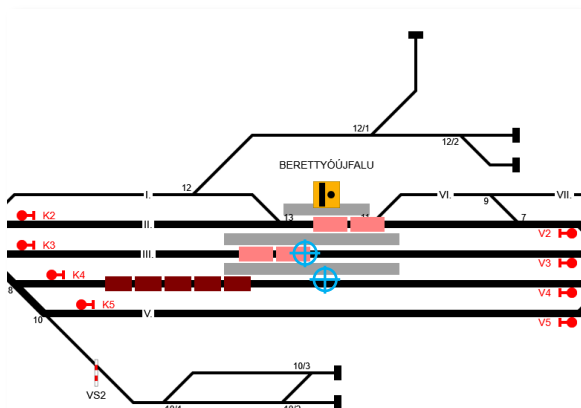
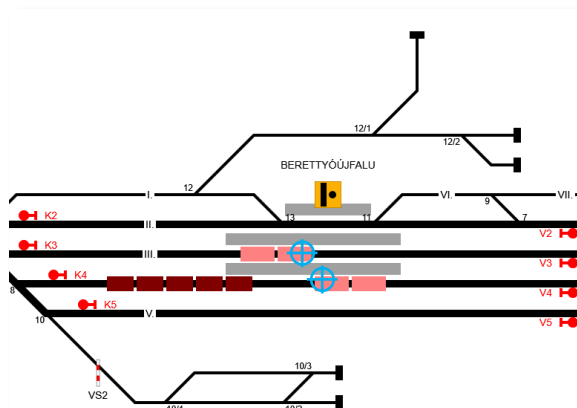
**15. ábra: a vonatok megállási helye és a GPS által meghatározott koordináták kapcsolata**

A meghallgatások során egyetértés volt abban (és a Fejrovas előjegyzési naplók adatai is megegyeztek abban), hogy a 6426 sz. vonat a harmadik vágányra érkezett. Ezt tényként fogadta el a Vb. A 6433 sz. vonat érkezési vágányát a Vb ehhez viszonyítva vizsgálta. A GPS koordinátákat térképre helyezve az volt látható, hogy a 6433 sz. vonat az állomás épülettől távolabb volt, azaz a negyedik vágányra érkezett.

A személyzet elmondása szerinti állapot:

A valóságos állapot:

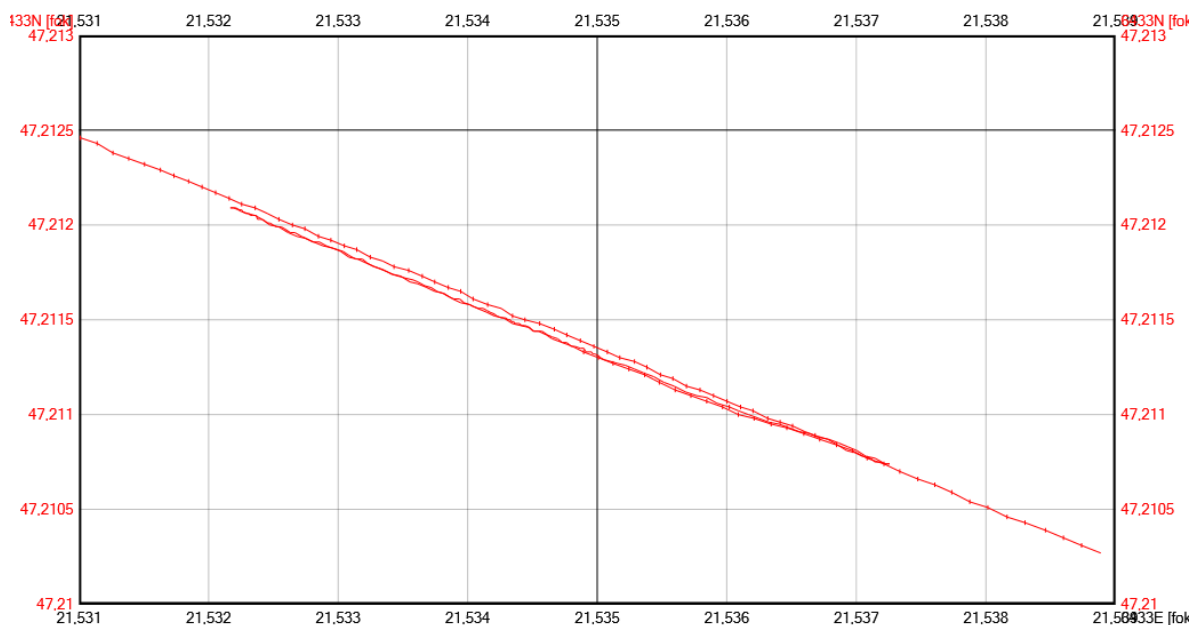
**16. ábra: a 6433 sz. vonat mozgásának útvonala**

A vonat MFB-ben rögzített földrajzi helyzetét elemezve (16. ábra) az a délkelet – északnyugat irányú útvonalától balra tért el, majd mozdult visszafelé, míg ha a II. vágányon közlekedett volna, akkor jobbra kellett volna kitérnie.
