## **ZÁRÓJELENTÉS**

**2019-0305-5**

**Vasúti baleset / Kisiklás**

**Soroksári út rendező (418. váltó)**

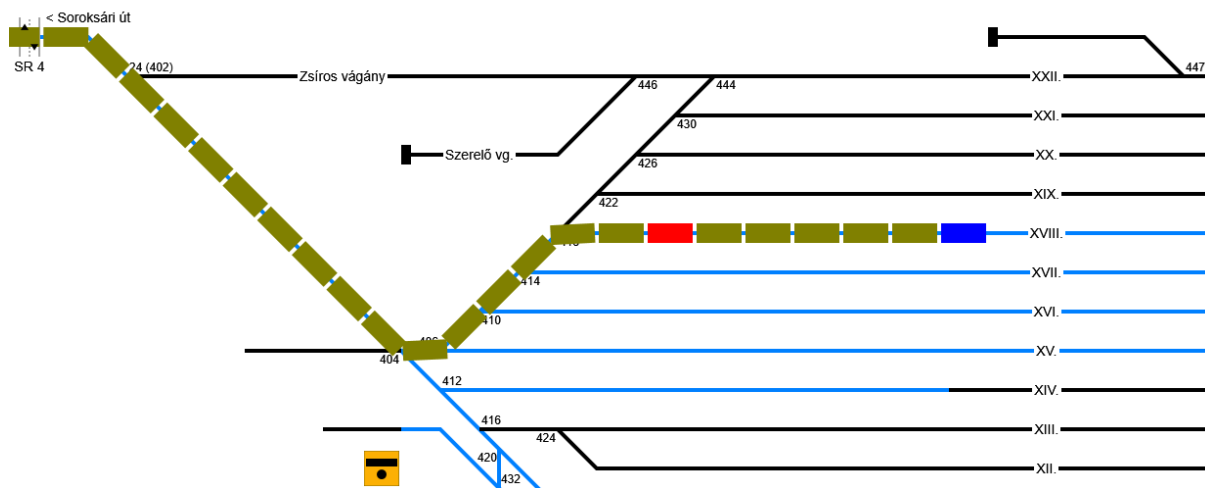
A helyszíni szemle megkezdésekor a vonat a 3. ábra szerint állt az állomáson: a hetedik kocsi egy forgóvázal kisiklottan, koordináták alapján mérve 46 méterrel a 418. kitérő keresztezési része után.

3. ábra: a vonat az állomáson megállás után, vörössel jelölve a kisiklott kocsi

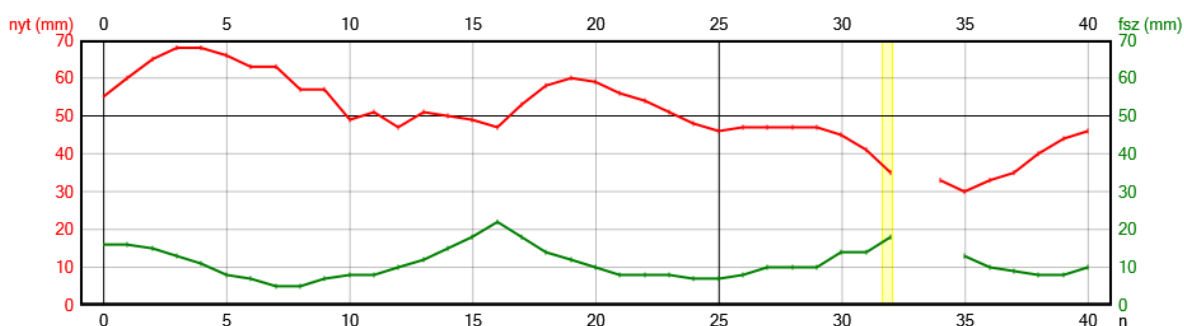
A kisiklás helyén a kitérőben a Vb nyomtávvaltozási hibát állapított meg (gyors nyomtávcsökkenés), amit a pályafelügyeleti rendszer nem tud kiszűrni; a járműnél futásbiztonsági hiba nem volt.

A vágány mért adatait a 6. ábra mutatja be.

6. ábra: a vágány Vb jelenlétében mért adatai, aljanként ábrázolva (vörös: nyomtáv, zöld: fekszint, jelölés: felkapás helye, adathiány: keresztezés)

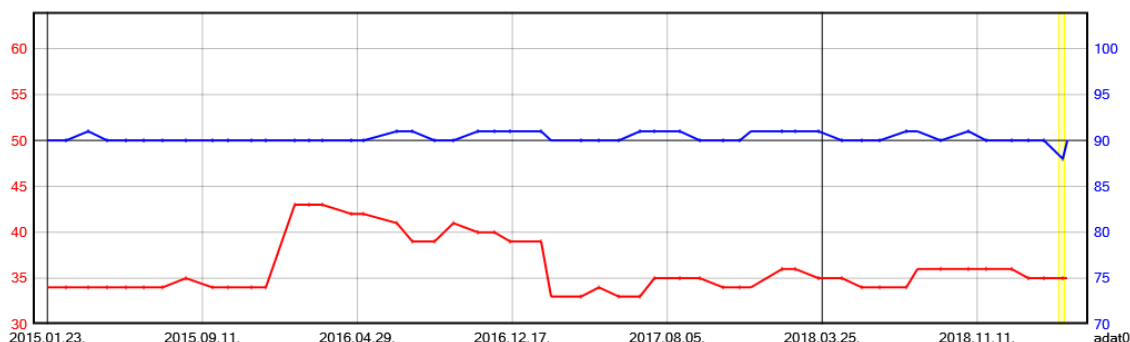
**7. ábra: a kitérőmérési adatok 2015 óta**  
(vörös: nyomtáv a keresztezés elején, kék: vezetéstáv a keresztezésnél,  
jelölés: a balesetvizsgálók mérése)

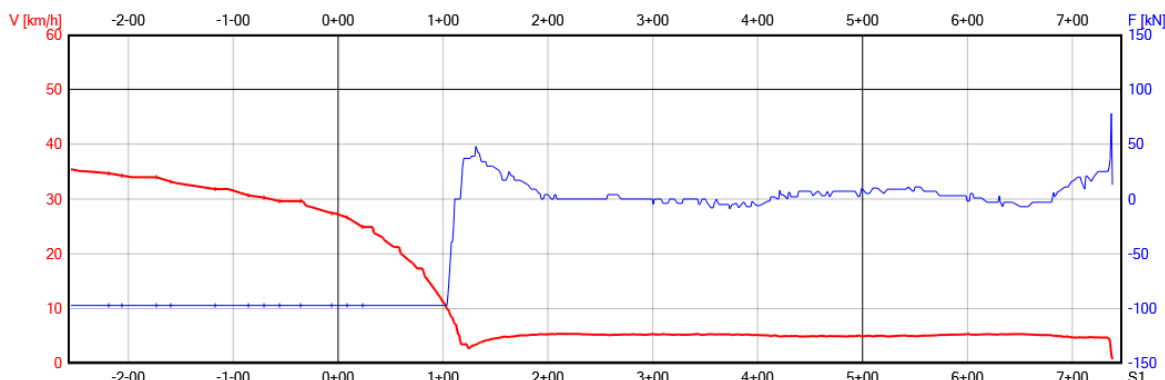
A mozdony adatrögzítőjének kiolvasását az üzembentartó végezte. A regisztrátum útarányos képét a 8. ábra mutatja be. Az adatrögzítő időadatai 58 perccel kevesebbet mutattak a valós időnél.

8. ábra: a mozdony menetíró regisztrátuma  
(vörös: sebesség, kék: vonóerő)

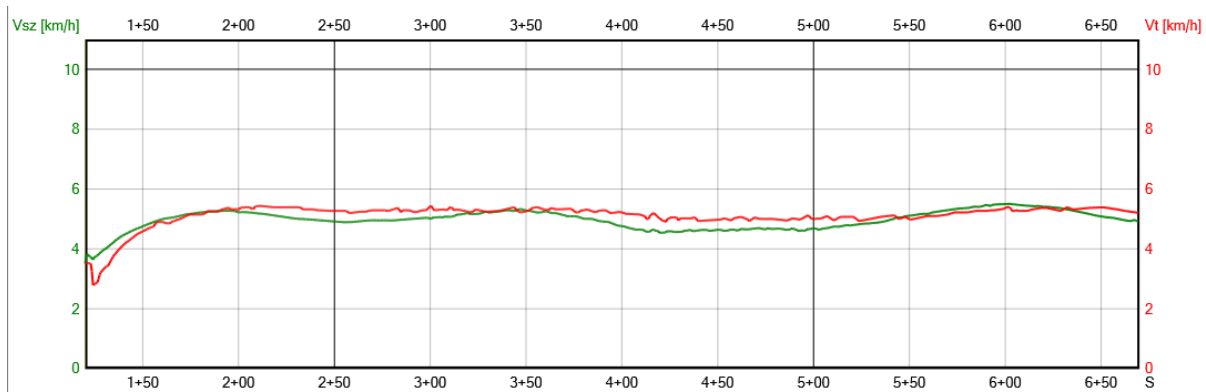
A számítások során a mozdony adatrögzítőből ismert vonóerejét felhasználva szimuláltuk a vonat haladását, és úgy történt az alapellenállások beállítása, a vonóerő korrigálása, hogy az ismert, tényleges sebességgörbét a lehető legjobban megközelítse a szimulált (10. ábra).

10. ábra: a valós (vörös) és a szimulált (zöld) sebességgörbe
