## **ZÁRÓJELENTÉS**

**2019-0488-5**

**Vasúti baleset / Tűzeset gördülő állományban**

**Aszófő és Balatonakali - Dörgicse (Örvényes mh.)**

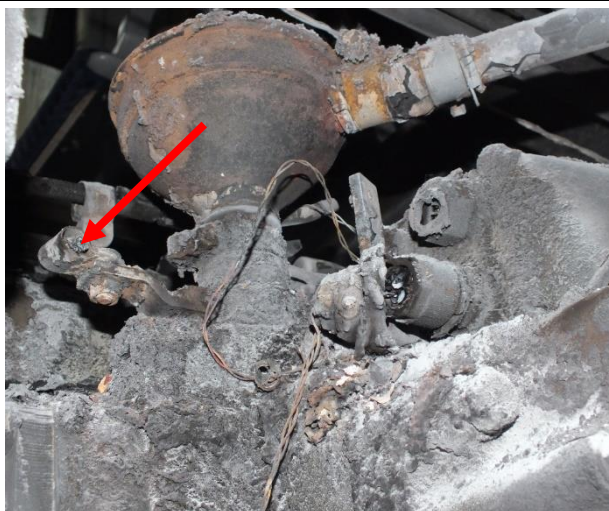
A résolaj vezeték megsemmisült a tűzben.

6. ábra: a tűz nyomai dízelmotoron

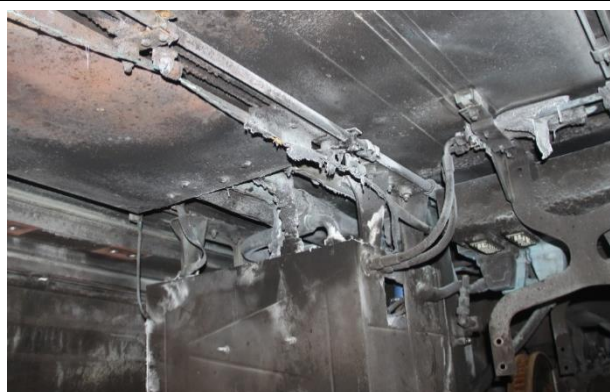
Az alvázon lévő csövek, vezetékek a tűzben megégték.

7. ábra: az alvázon a hőterhelés nyomai

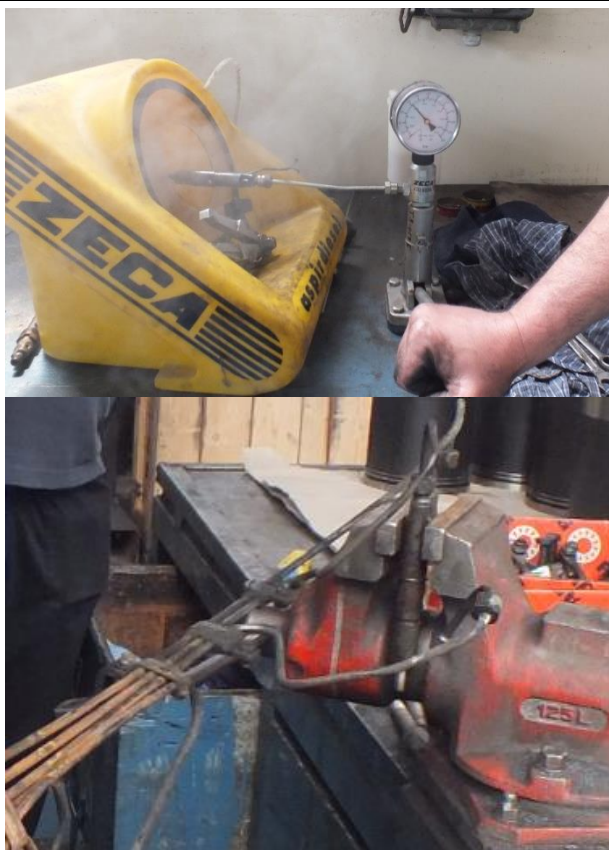
- a dízelmotor gázolajrendszere szétszerelésre került (szemrevételezés, nyomáspróba),
- az épségben maradt gázolaj rendszeren az alacsony és a magasnyomású elemeken repedés, szivárgás nem volt tapasztalható,
- a porlasztó nyitónyomás értéke megfelelő volt (200 bar),
- a porlasztónál, résolaj csepegés nem volt.
- a résolaj csatlakozókon a vezeték maradványok rajta voltak

8. ábra: porlasztó és porlasztócső vizsgálata

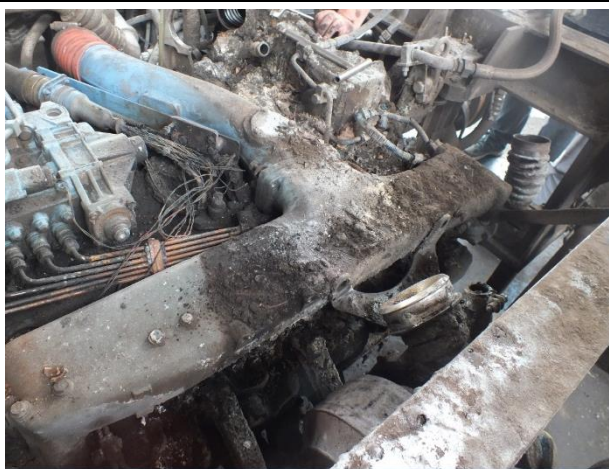
- a dízelmotor felső felülete erősen szennyezett volt, olajsárral, illetve a pályáról felkerült idegen anyagokkal,

9. ábra: olajsár szennyeződés

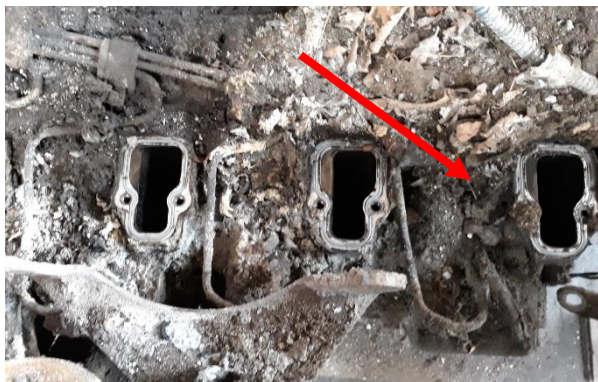
10. ábra: a pályáról felkerült egyéb idegen anyagok

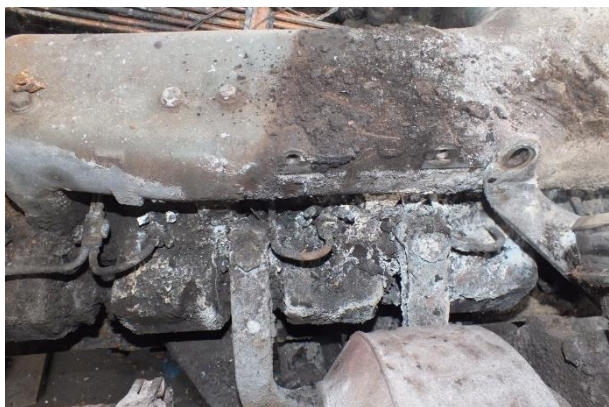
- a résolaj vezetékek nyomvonalán égési nyomok.

11. ábra: 3-4. hengernél égésnyom a turbófeltöltő mellett

A menetközben az alváz alatt keletkezett légáramlás hatására a gázolaj és a levegő keveréke a kipufogórendszer felé (beleértve a turbófeltöltőt is) sodródott és ott meggyulladt. A turbófeltöltő turbinaháza részben el van látva hővédő lemezzel, de ennek ellenére a 3, 4 hengereknél volt a legnagyobb égésnyom. A résolaj vezeték a tűzben megsemmisült, ezért annak a tűz előtti állapota nem meghatározható, azonban a csatlakozási pontjain a vezeték maradványai azonosíthatók voltak, ott rendellenesség nem volt megállapítható.
