## **ZÁRÓJELENTÉS**

**2019-0697-5**

**Váratlan vasúti esemény / Egyéb**

**Budapest-Déli**  
**2019. június 28.**

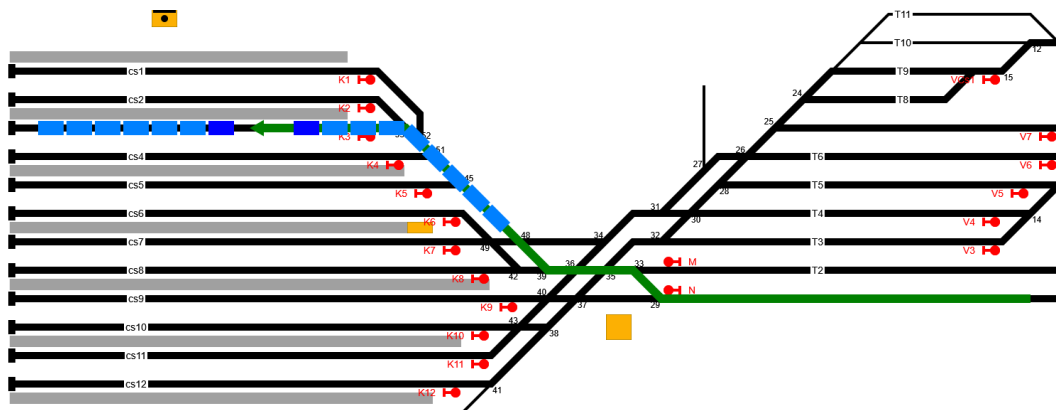
12. ábra: a vonatok megállása

**17:34 (MFB 17:35:28)** A 247 sz. vonat megállt a cs3 vágányon, az ott álló 18608 sz. vonat előtt a 2+85 szelvényben (1.5.1, 1.12) (12. ábra).

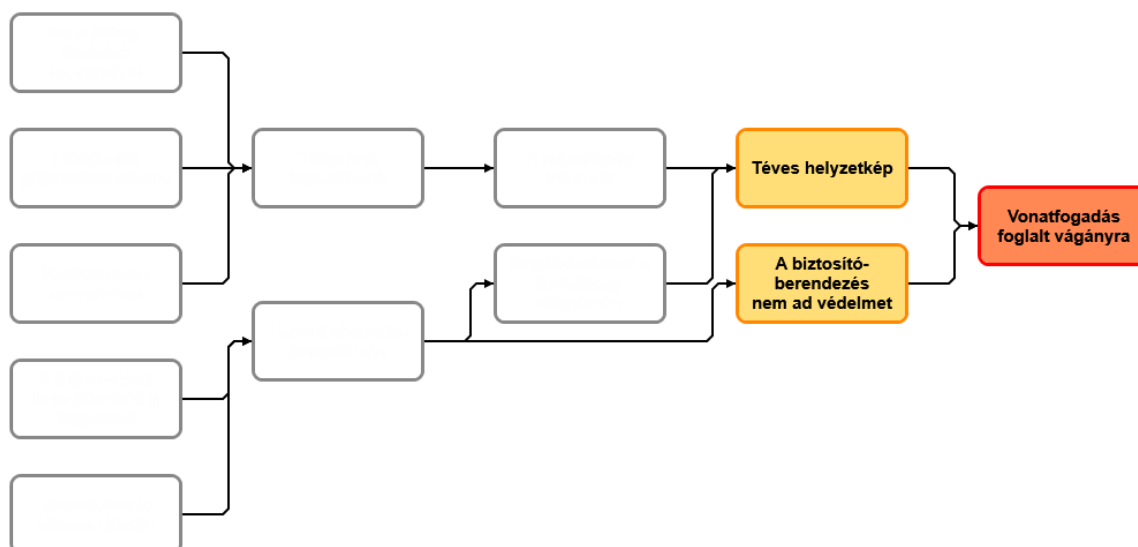
14. ábra: a közvetlen okok

Az egyik vonat (958) kihaladása után ezért az a tévhit állt elő, hogy a vágány szabaddá vált, ebben a tudatban – tényleges meggyőződés nélkül – fogadták oda az érkező 247 sz. vonatot (2.2.2).

Noha a vasúti biztosítóberendezésekben már évtizedek óta alapképesség a vágányfoglaltság ellenőrzése és így a foglalt vágányra való behaladás elleni védelem, az itt működő berendezés a mai napig nem nyújt ilyen védelmet (2.2.5).

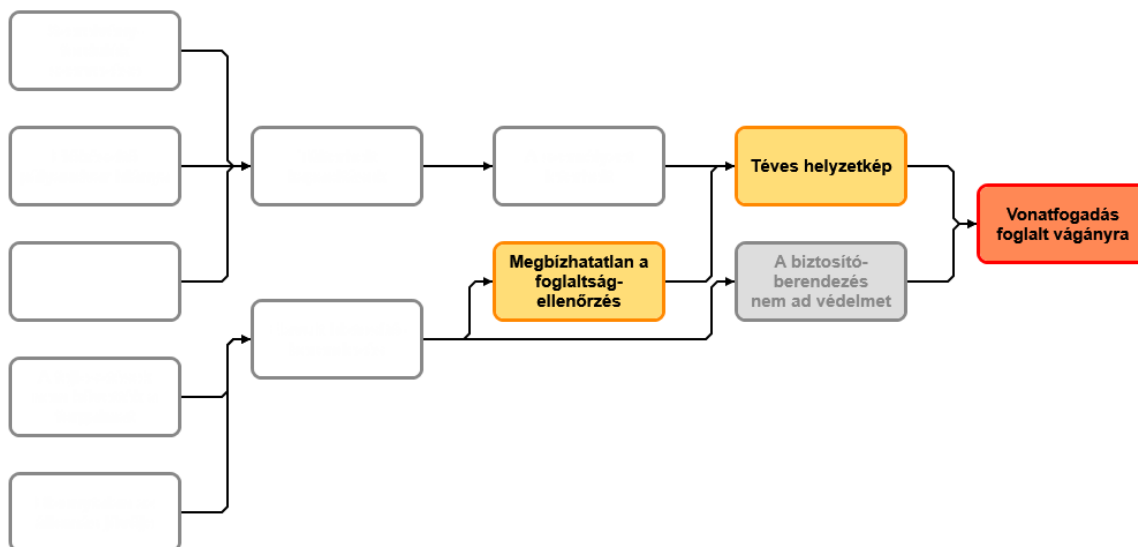
16. ábra: eszközök, eljárások, mint közvetett ok

**Mindezeket összefoglalva** a meglévő megoldások ellenére kijelenthető, hogy nincs megbízható, támogató eszköz vagy eljárás a vágányfoglaltság ellenőrzésére (16. ábra).

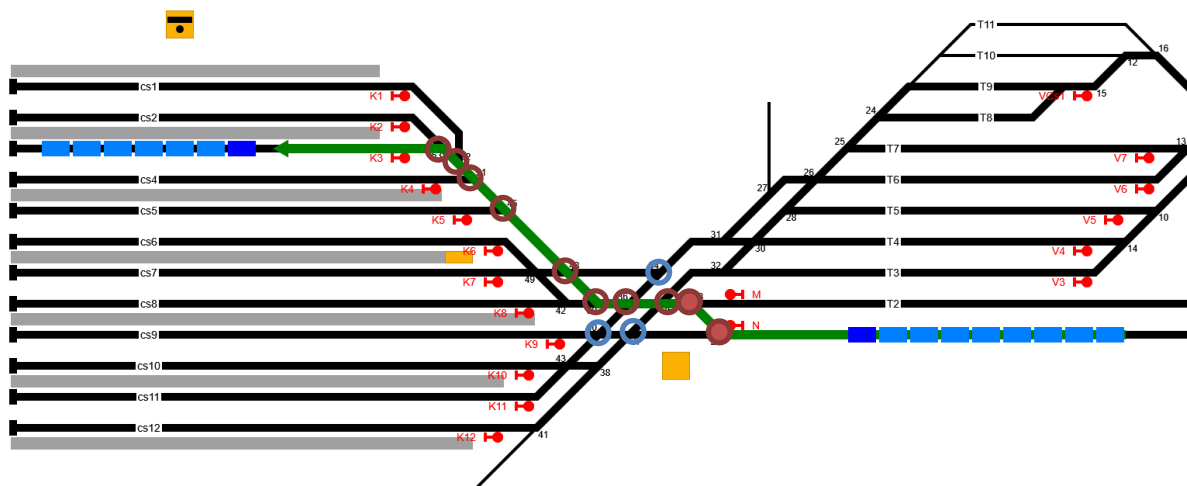
**17. ábra: a 247 sz. vonat behaladásához szükséges váltóállítások**  
**vörös/kék: vágányútban/védőváltó, teli/üres: állítandó/próbaállítás**

A konkrét esetben a 247 sz. vonat fogadásához – mivel az induló 958 sz. vonat vágányára fogadták – csak két váltót kellett ténylegesen átállítani. Ez a technológia kíméletes lehet a váltókezelői munkával. Ha azonban a próbaállításokat is figyelembe vesszük (és a személyzet el is végzi – 1.12), akkor további 11 váltót kell még működtetni (17. ábra), ami már nem kevesebb, mintha bármilyen más vágányra érkezne a vonat.

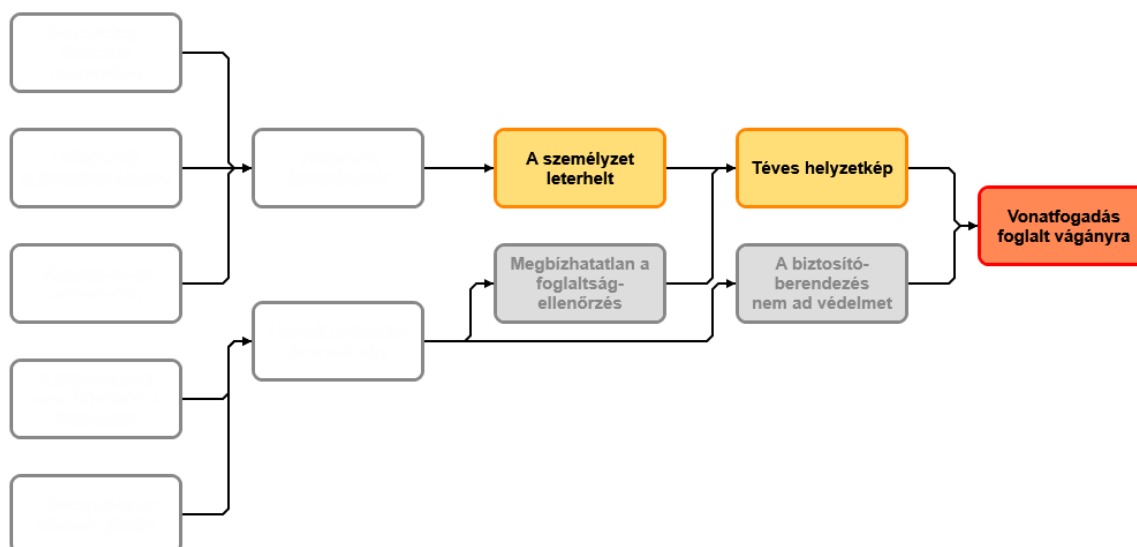
18. ábra: a személyzet terheltsége, mint közvetett ok

**Mindezeket összefoglalva** a szűkös létszám, a nagy forgalom és a biztosítóberendezés kezelése jelentős leterhelést okoz a személyzetnek, növelve ezzel a tévedések esélyét.

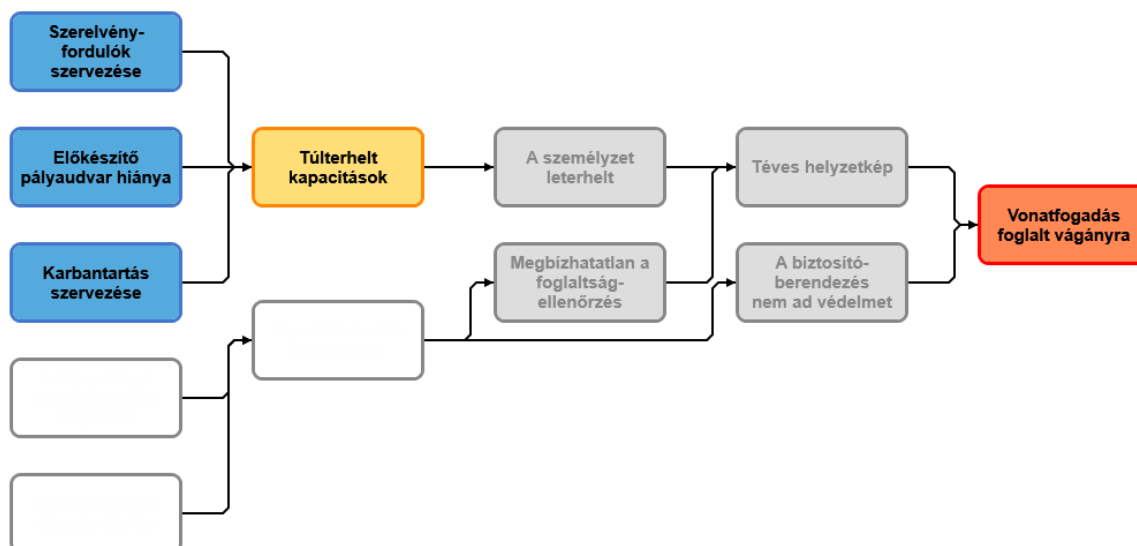
19. ábra: az üzemszervezés, mint kapacitás-túlterhelést eredményező gyökérok

**Mindezeket összefoglalva** a pályaudvaron nagy vonatforgalom bonyolódik ütemes menetrendi struktúrát alapul véve, amely természeténél fogva kapacitástakarékos lenne, és részben motorvonatokkal, amelyek szintén könnyen kezelhetők lennének; azonban a menetrend tényleges megvalósítása, a megvalósult járműfordulók a lehetséges előnyöket nem használják ki, vagy kifejezetten hátránnyá fordítják azokat.

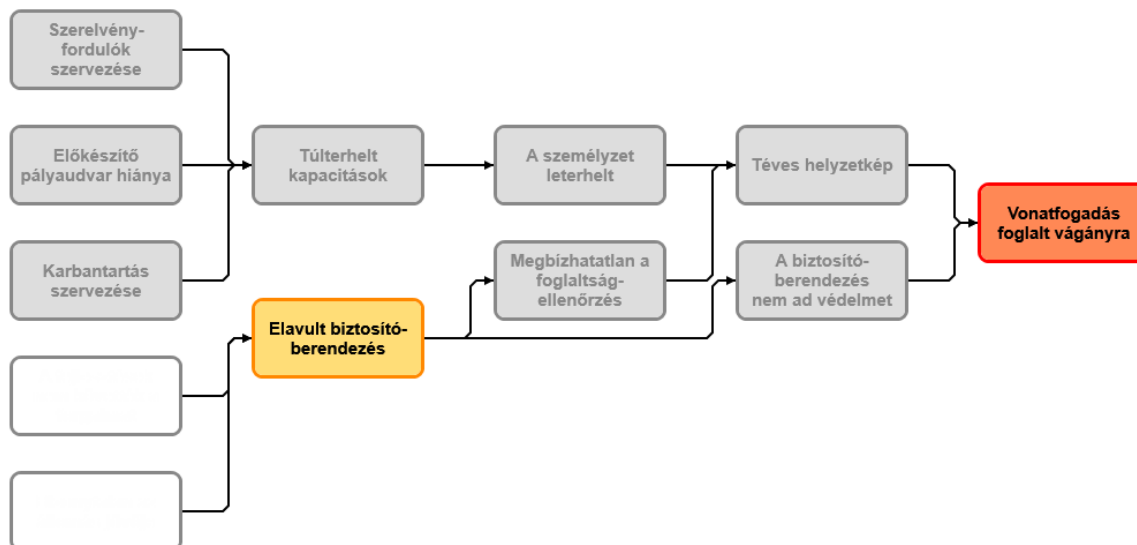
20. ábra: a biztosítóberendezés elavultságának helye az okok között

A kezelés lassúsága szintén hozzájárult az eseményhez: a személyzet kialakult gyakorlata, hogy idő- és munkateher megtakarítás érdekében egy vágányút beállításához minél kevesebb váltót kelljen átállítani (1.12). Ez az oka, hogy ha lehet, az érkező vonatot arra a vágányra fogadják, ahonnan az előző vonat kihaladt: ilyenkor csak két váltót kell átállítani. Most a 247 sz. vonatot a kihaladó 958 sz. vonat helyére fogadták, ami ebben az esetben foglalt volt.

Hozzá kell tenni, hogy e szempont hiányában is lehetséges hasonló esemény, csak későbbi vonattal, ha a vágányfoglaltságról a személyzetnek továbbra sincs tudomása.

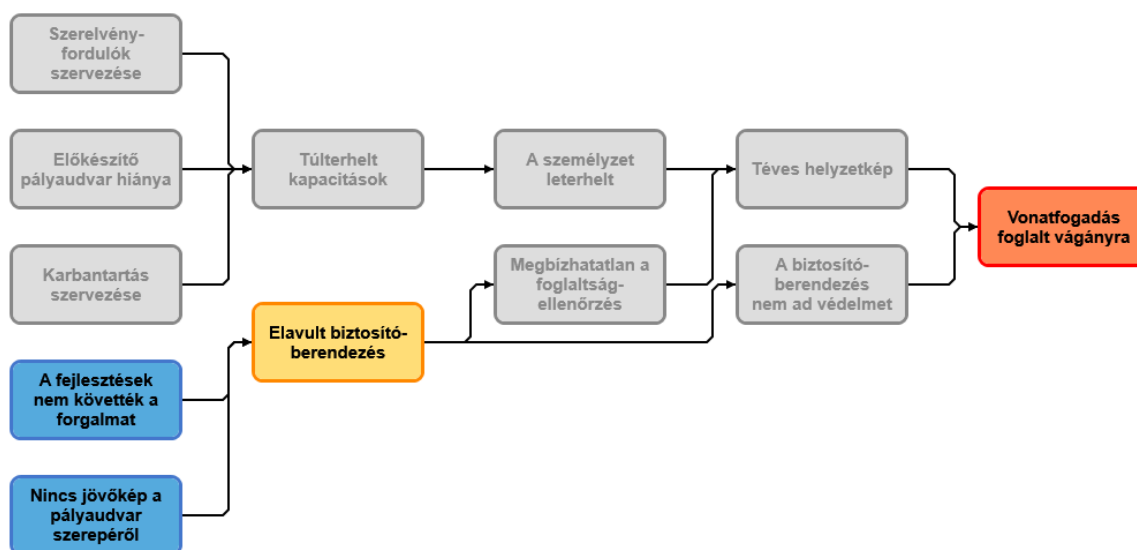
21. ábra: a fejlesztési (nem) döntések, mint gyökérok

A fejlesztésnek akadályát nem csak a források hiánya állása jelenti, hanem ezúttal a pályaudvar hosszabb távú szerepének kérdése is. Visszatérő vita, hogy a pályaudvar jelen formájában, vagy csökkentett méretben (a tároló jelentős részének felhagyásával) üzemeljen-e tovább, esetleg teljesen felszámolják.

Ezt a kérdést rendezheti a Budapesti Vasút Stratégia<sup>2</sup>, mely egyelőre készítés alatt van (1.15.2). Ennek hiánya egyelőre akadályozza annak, hogy meg lehessen tervezni mekkora és milyen szolgáltatású biztosítóberendezés szükséges rá. Hasonló jelenség állt fenn a budapesti, fogaskerekű hajtással működő 60-as villamos vonalán a fogasléc cseréje kapcsán (lásd a 2015-1160-5 számon vizsgált eseményt).

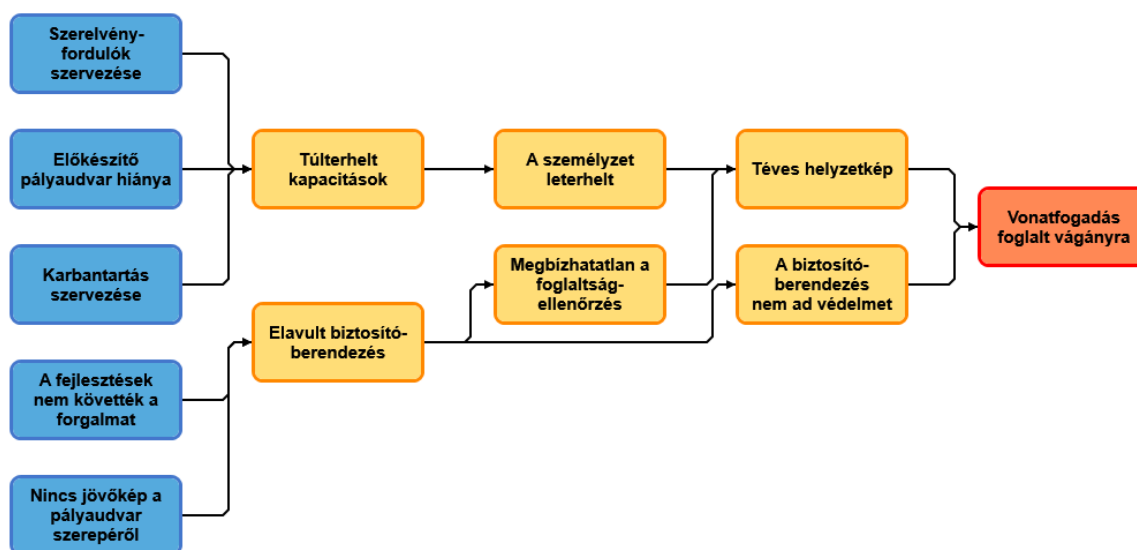
22. ábra: a tárgyalt okok és összefüggéseik  
 kék: vállalatirányítási, közlekedéspolitikai szint; narancs: állomási, személyzeti szint

- a megvalósuló technológia nem használja ki a motorvonatok előnyeit, ezzel túlterheli a kapacitásokat (2.2.4);
- a járműforduló-tervezéshez nincsenek biztosítva az előforduló üzemzavarokkal arányos tartalékok (2.4.2);
- a karbantartó bázis az éjszakai órákban nem fogad szerelvényeket (2.2.4.4);
- nincs vonatelőkészítő pályaudvar (2.2.4.7);
- a pályaudvar fejlesztésére nincs kész koncepció (2.2.5.1).
