## **ZÁRÓJELENTÉS-TERVEZET**

**2019-0712-5**

**Vasúti baleset / Kisiklás**

**Jánoshegy - Szépjuhászné (Vadaspark mh.)**

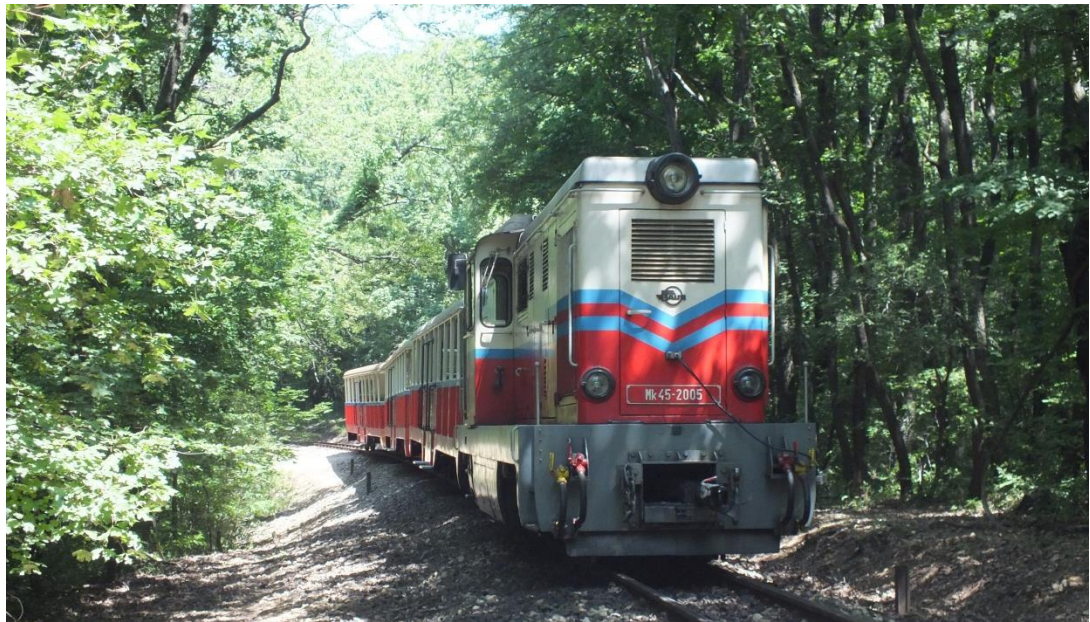
A kisiklott szerelvény első kocsija az 56 szelvénykő mellett állt meg, az első koci első forgóváza mindkét tengelyével menetirány szerint balra kisiklottan (3. ábra, 4. ábra). A Vb

3. ábra: a kisiklott vonat

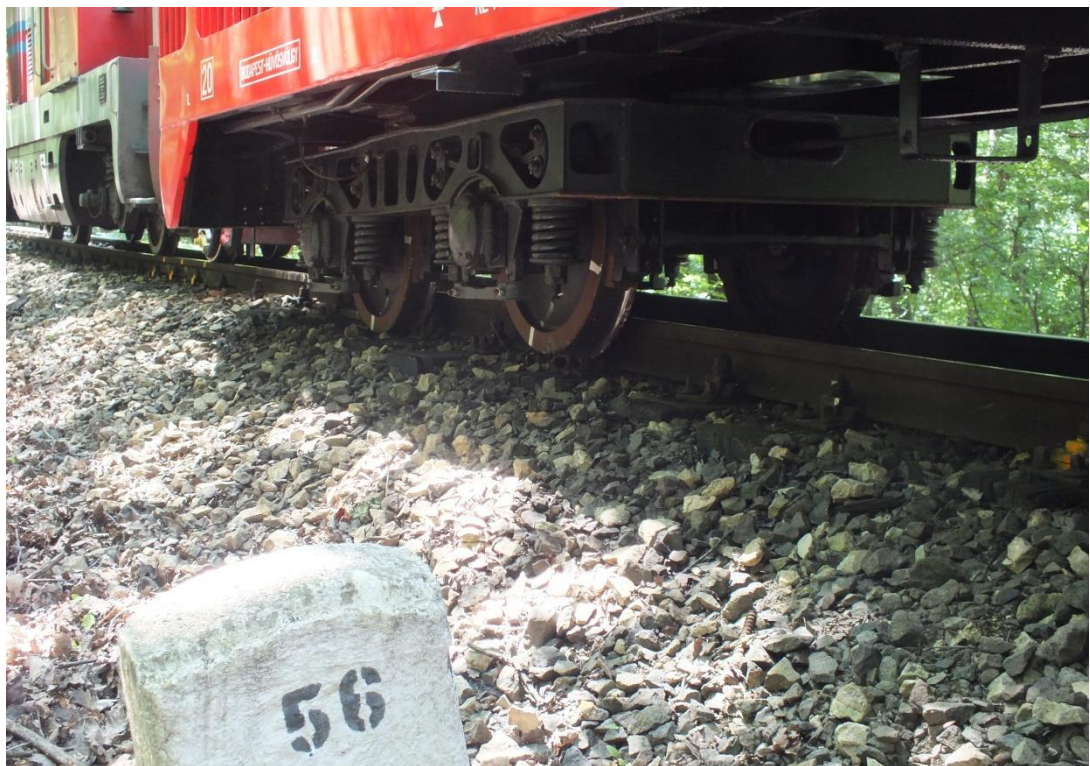
A kisiklott jármű forgóváza lengéscsillapító rugóinak felfogatása deformálódott. A siklás utáni rázkódás, talpfán pattogás hatására a mennyezetből egy világítótest kiszakadt. Az anyagi kár kb. 100.000 Ft.

4. ábra: a kisiklott forgóváz

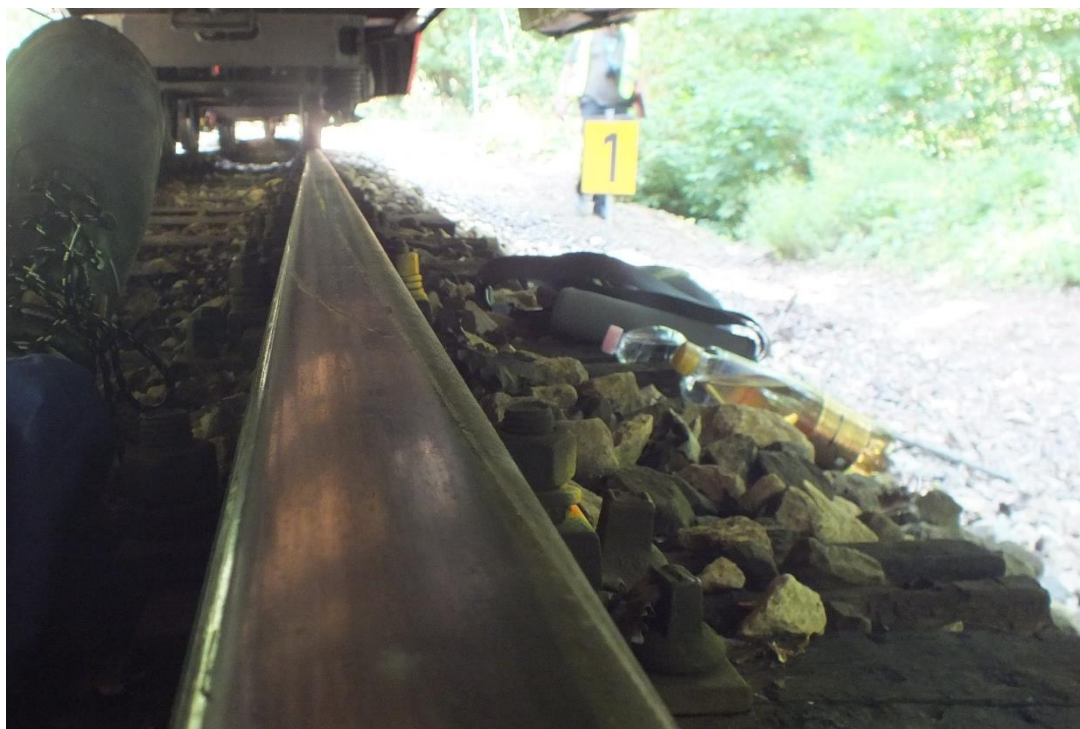
A menetirány szerinti bal sínszálon két nyomkarima eredetű felkapási nyom volt látható. A korábban kezdődő egy illesztésből indult (5. ábra), mely az 56+20 szelvényben van.

5. ábra: kisiklási nyomok, a menetiránynak ellentétesen nézve

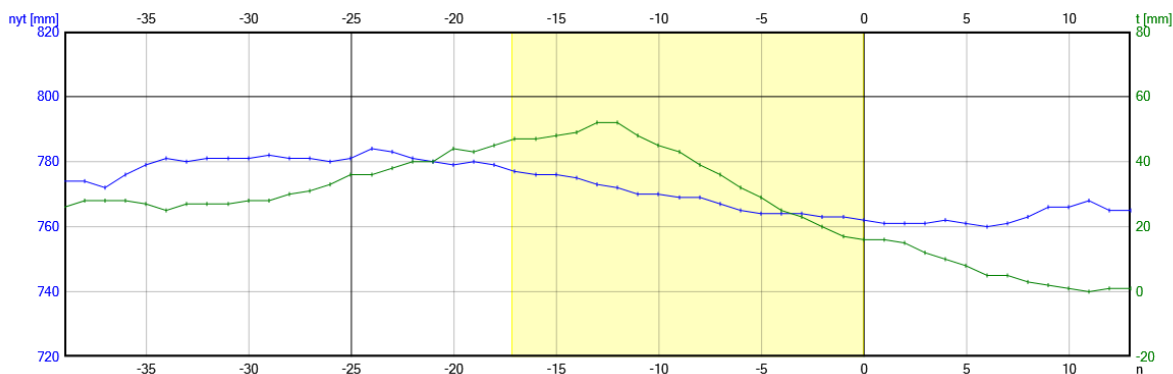
6. ábra: a vágány mért adatai  
(kék: nyomtáv, zöld: fekszint, kímelés: a kocsik tengelyeinek helye a kisikláskor)

A vágány számítható síktorzulása (1.4.2) a kisiklás helyén lévő forgóváz alatt:

- 1,5 m tengelytávon: 5 mm, azaz 1:300
- 10,9 m forgócsaptávon: 32 mm, azaz 1:340

A fenti értékek megfelelnek a vonatkozó szabályok (1.10.1) üzem közben megengedett 1:300 értékének.

A kisiklás helyén a nyomtáv csökken, ami az ív végén a nyombővítés kifuttatása miatt szükséges is. A nyomtáv legnagyobb értéke 776 mm, ami a 10 mm-es nyombővítés és

10 mm-es tűrés együttes határán belül van. A legnagyobb nyomtáv-változás 2 mm/aljköz, ami szintén megfelel a 4 mm-es határértéknek.

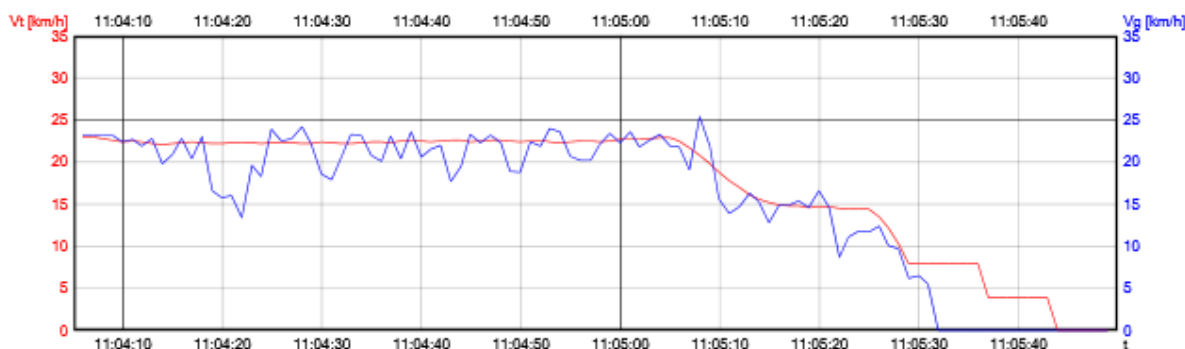
7. ábra: az MFB által rögzített sebességs adatok (vörös: Teloc, kék: GPS sebesség)

**-90 és -30 m között** a sebesség 15 km/h-ra csökkent, eközben

**-75 m** a vonat 21 km/h-val elhaladt a lassan bejárandó pályarész kezdeténél, ahol 10 km/h volt a megengedett sebesség,

**0 m** az első kocsi első forgóváz bal első kereke a pálya egyik illesztésében felkapott a sínre,

**3 m** a kerék a sín külső oldalán leesett, majd a második tengely is kisiklott,
