## **ZÁRÓJELENTÉS**

**2019-0748-5**

**Váratlan vasúti esemény / Jelzőmeghaladás és  
Vasúti baleset / Ütközés tárgy**

**Érd**

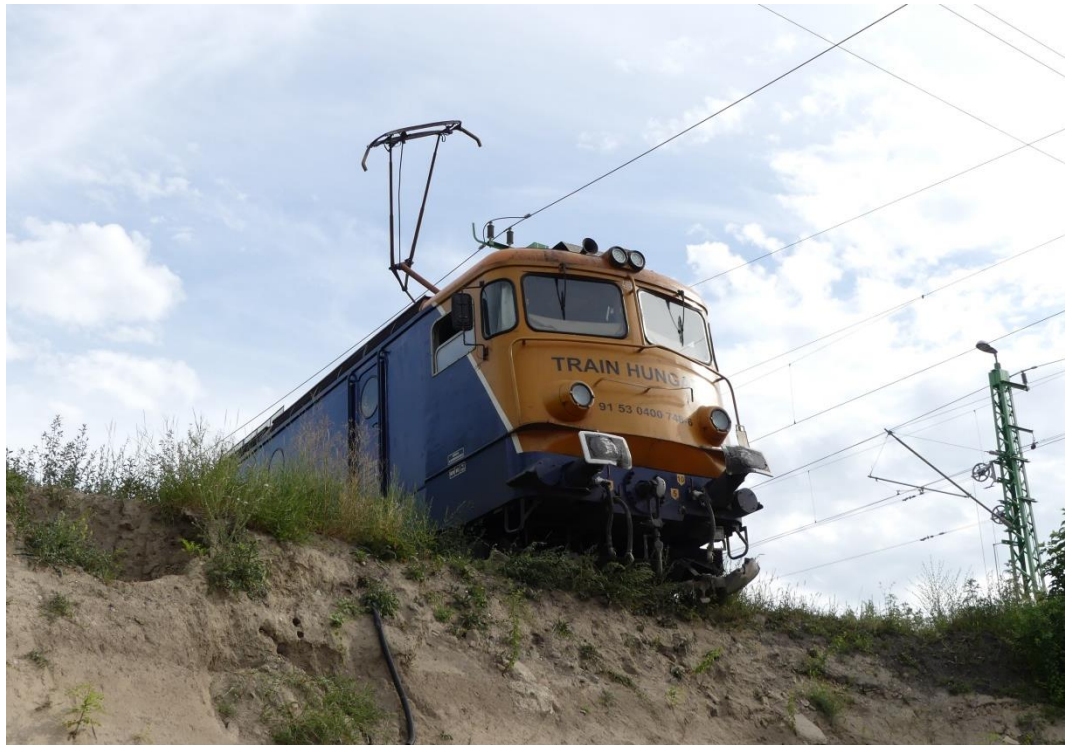
A mozdony forgóvázai súlyosan megrongálódtak, a keletkezett kár a helyreállítás költségével együtt kb. 33 millió Ft.

A mozdony közvetlenül az ütközőbak helye után, a földön állt, a 7 sz. főút beágásának szélén (4. ábra). Mind a 6 tengelye belesüllyedt a talajba, sínkorona alatt 30-35 cm mélységben.

**4. ábra: a mozdony megállásának helye**

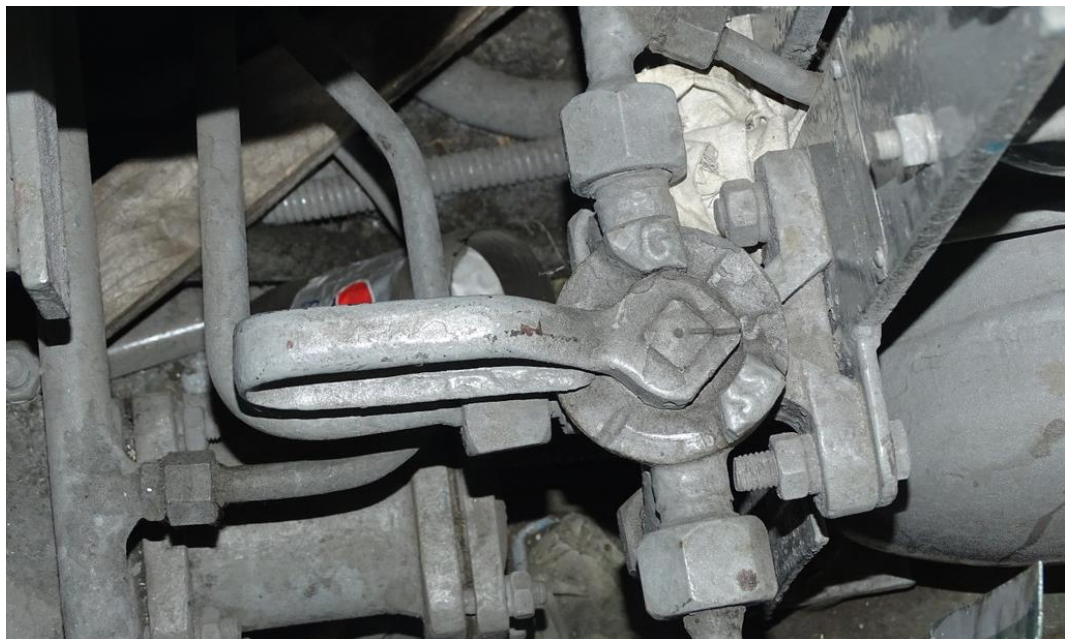
A mozdony vonatnem-váltója „S” állásban volt (5. ábra).

**5. ábra: a vonatnem-váltó**

A mozdony vonatnemváltóján ténylegesen G, P, S és SS állások voltak (5. ábra). A berendezés gyártója szerint illetékes román balesetvizsgáló szerv tájékoztatása értelmében:

- Egyedül közlekedő mozdonyt a legnagyobb fékhatást biztosító vonatnem-váltó állásban kell üzemeltetni.

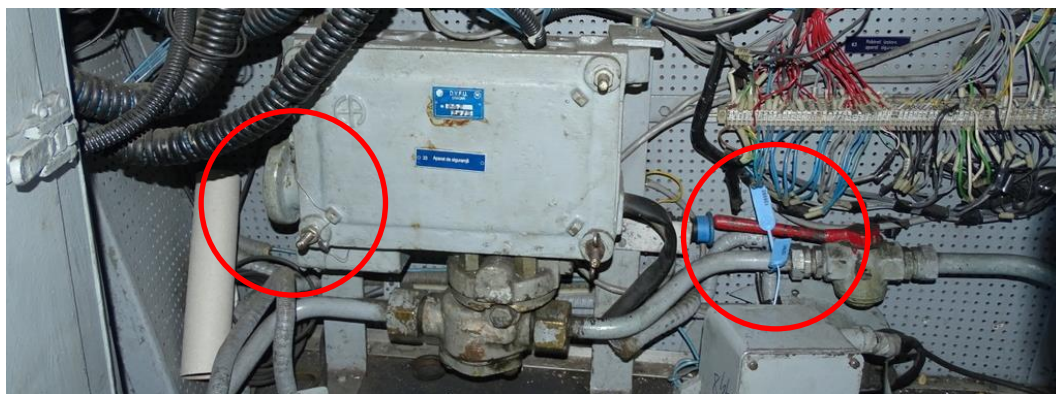
A vonatbefolyásoló berendezés beavatkozó egységének két kiiktató kezelőszerve olyan módon volt zárral ellátva, hogy a kiiktatás azok sérülése nélkül is elvégezhető volt (6. ábra).

6. ábra: laza ólómzárdrótt és eltolható műanyag zár

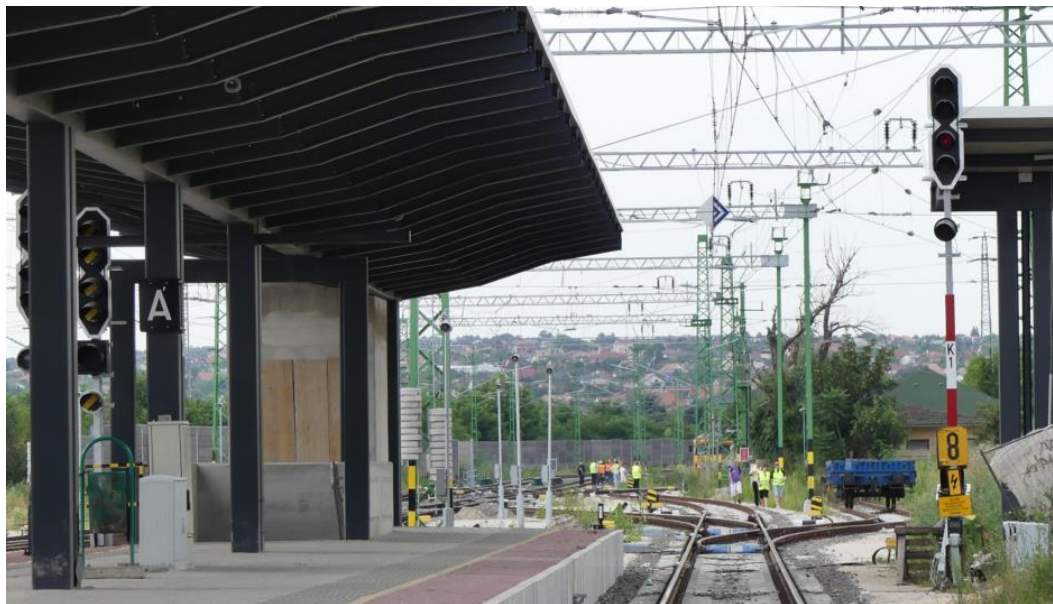
A K1 jelző árbocán volt kitűzve a végpont felé haladó menetek számára a 40 km/h, a kezdőpont felé haladó menetek számára a 80 km/h lassúmenet eleje jelző (8. ábra).

8. ábra: lassúmenet eleje jelző a K1 főjelzőn

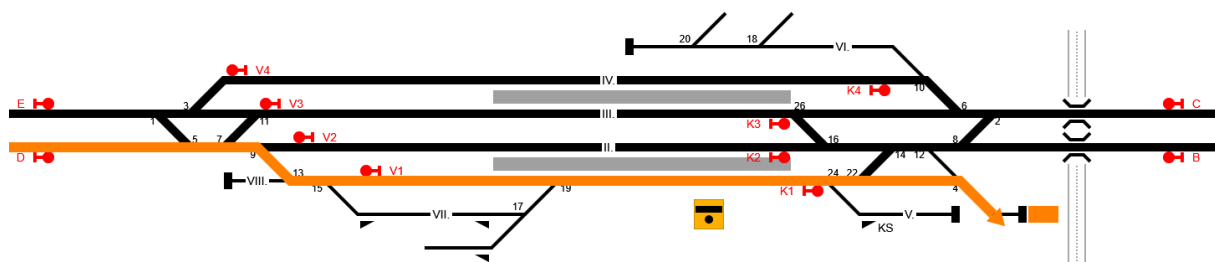
10. ábra: a mozdony mozgása az állomáson

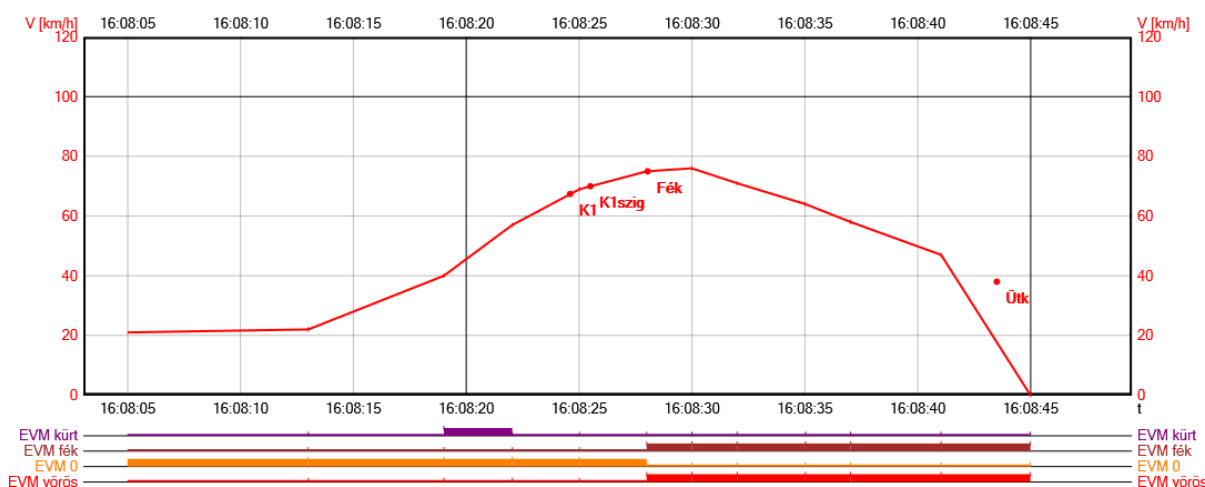
11. ábra: a mozgás utolsó szakaszának lényeges pontjai
