## **ZÁRÓJELENTÉS**

**2019-0775-5**

**Vasúti baleset / Kisiklás**

**Csillebérc**

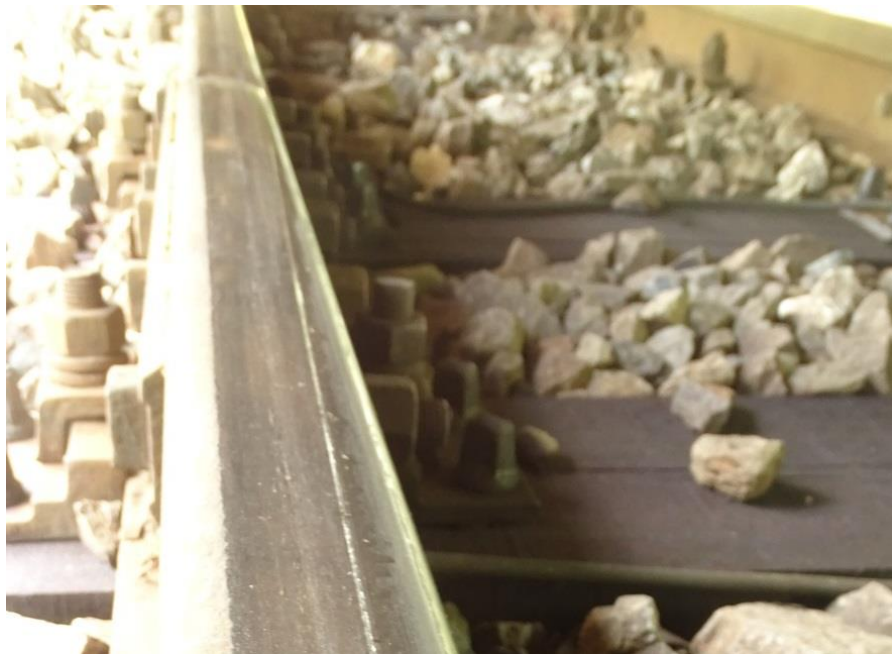
4. ábra: felkapási nyom

A menetirány szerinti jobb sínszálon nyomkarima eredetű felkapási nyom volt látható. 4. ábra.

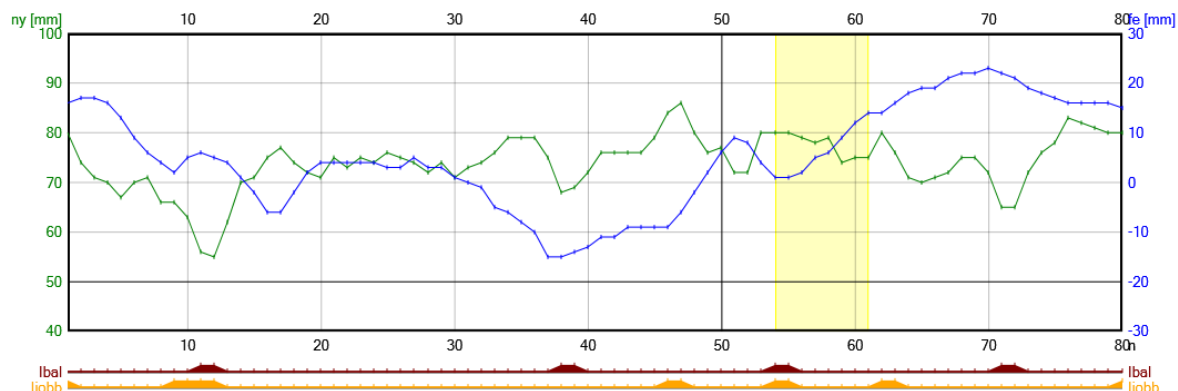
5. ábra: a vágány mért nyomtáv (zöld) és fekszint (kék) adatai, a felkapás és leesés helyének jelölésével

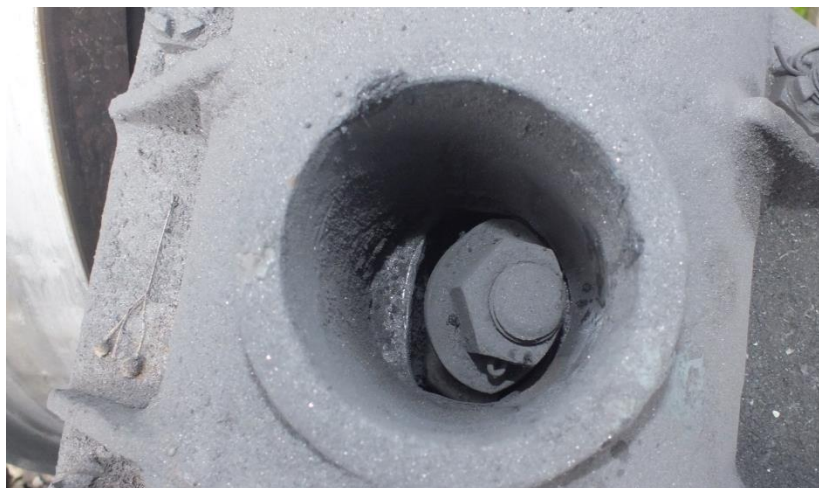
A 8. kerécsapnál a rugóutat határoló ütközőanya alatt fényes felütközési nyomok voltak láthatóak (6. ábra). A forgóváz-összeállítási rajz alapján a határoló csavarnak legalább 30 mm utat kell biztosítani.

6. ábra: a rugóút határoló csavar 8. kerécsapnál

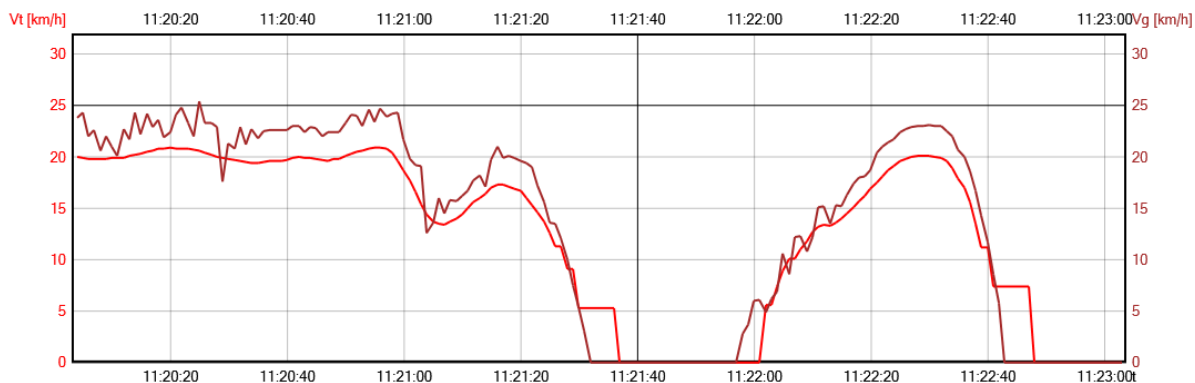
8. ábra: az MFB rögzített sebességadatai (vörös: Teloc sebesség, bordó: GPS sebesség)

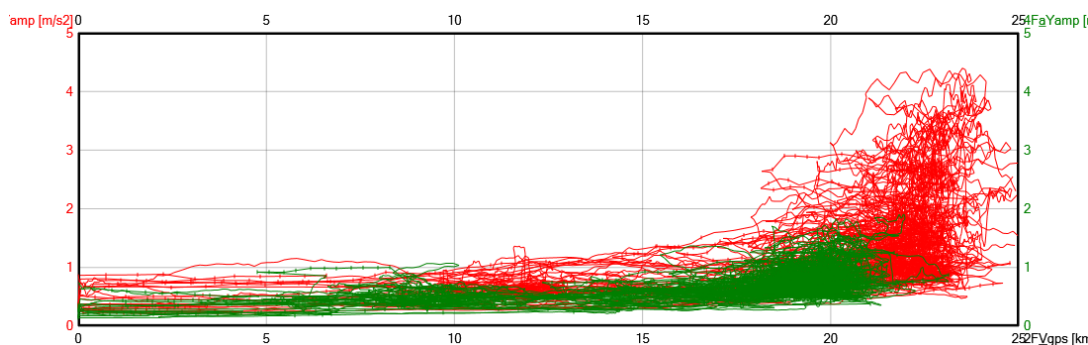
9. ábra: oldalirányú gyorsulások hegymenetben, a sebesség függvényében (vörös: 002, zöld: 004 psz.)

A két hatás együttesen eredményezi, hogy a nagyobb oldalirányú gyorsulások, lengések miatt a 002 psz. mozdony lengése veszélyesebbé válhat. A vasúti pályán a nyomtáv és fekszint adatok változóak (még jó állapotú vágányban is), ami sztochasztikus gerjesztő hatásként jelenik meg, előidézi a mozdony káros lengéseit, és míg más mozdonyok jól viselik, jól csillapítják ezt, a 002 psz. mozdohnál jelentősen növeli a kisiklás valószínűségét.

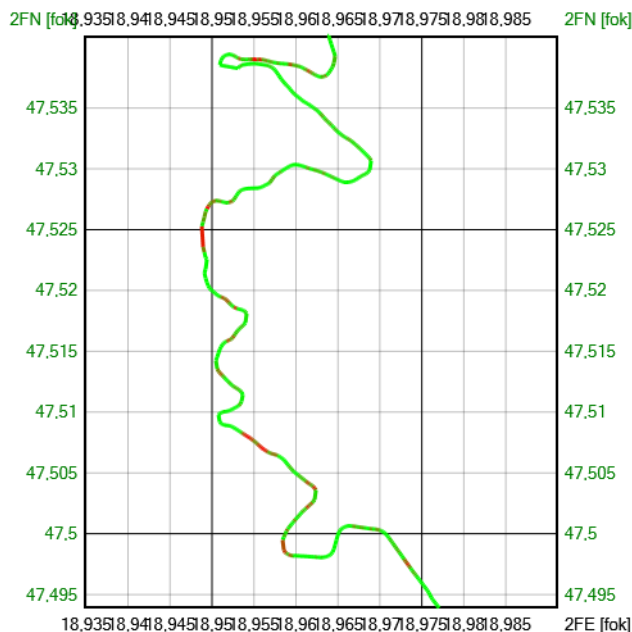
A mérések következtében egy további tanulságos megfigyelés tehető: a lengések a mozdony helye függvényében is ábrázolhatók (10. ábra). Ezzel láthatóvá válnak a vasútvonal azon pontjai ahol nagyobb lengés alakul ki, ezáltal nagyobb a kisiklás kockázata is.

10. ábra: a 002 psz. mozdony lengései a vasútvonalon, hegymenetben

A mérés tehát megmutatta, hogy miért gyakoribb ennek a mozdohnak a kisiklása, egyben fel is hívja a figyelmet a mozdony – további vizsgálatot igénylő – kritikus jellemzőjére.

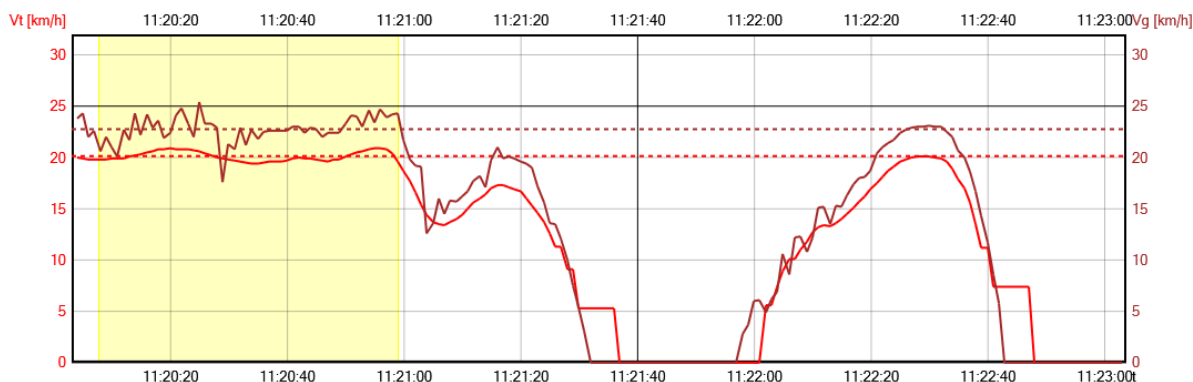
Az MFB „Teloc sebesség” adata ezzel összhangban van, míg a GPS sebesség 23-25 km/h sebességet mutat. A sebességek átlagos értékei között kb. 12% eltérés van.

**11. ábra: MFB sebességadatok átlaga  
a Virág völgy - Csillbeérc között kijelölt (sárga) szakaszon**

A GPS ismert jellemzői miatt egy-egy földrajzi ponton nagy mérési pontatlanság is lehetséges, de nagy távolságokon a mérés relatív hibája már kifejezetten kicsi, ezért a sebesség átlagát tekintve megbízhatóbbnak vehető, mint a Teloc sebesség.
