## **ZÁRÓJELENTÉS**

**2019-0911-5**

**Váratlan vasúti esemény / Járműmegfutamodás**

**Százhalombatta (V. vágány)**

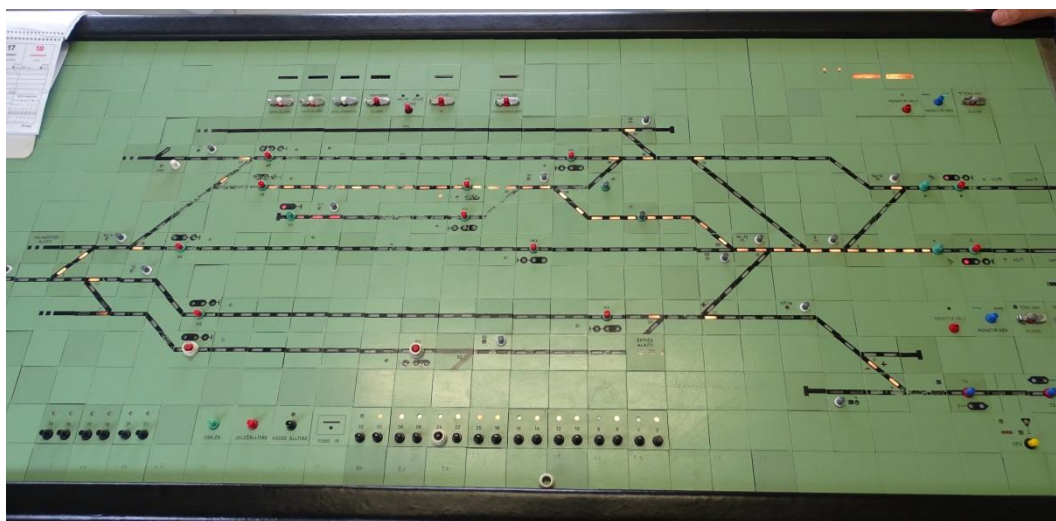
4. ábra: az állomás vágányhálózata és a járműmegfutamodás idején fennállt vonatvágányút

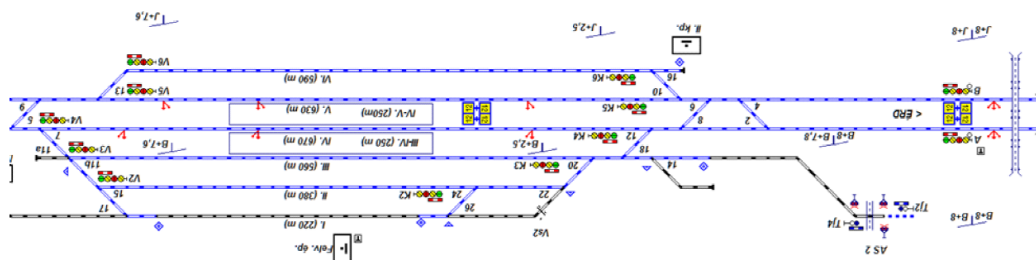
5. ábra: az állomás vágányhálózata a vasúti társaság útvonalkönyve alapján;  
ami nem azonos a valós vágányhálózattal  
(elforgatva az előző ábrával azonos nézetbe)

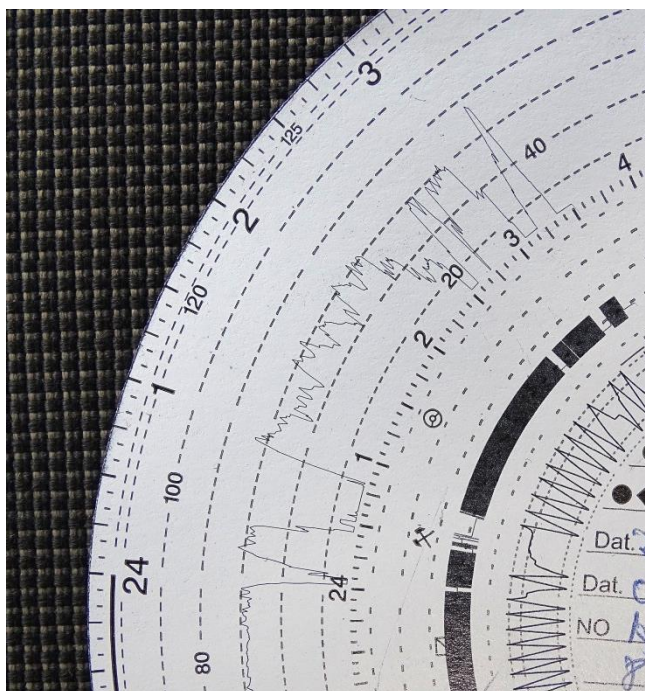
A jármű Continental Brasil (száma:1318.27.09.) típusú adatrögzítővel volt felszerelve, a benne volt korong képét az 7. ábra mutatja be. A korongot a munkagép személyzete vette ki megállás után, mivel az számukra elszámolási dokumentum.

7. ábra: a munkagép menetíró regisztrátuma
