## **ZÁRÓJELENTÉS**

**2019-0984-5**

**Vasúti baleset / Kisiklás**

**Budapest-Nyugati  
2019. szeptember 10.**

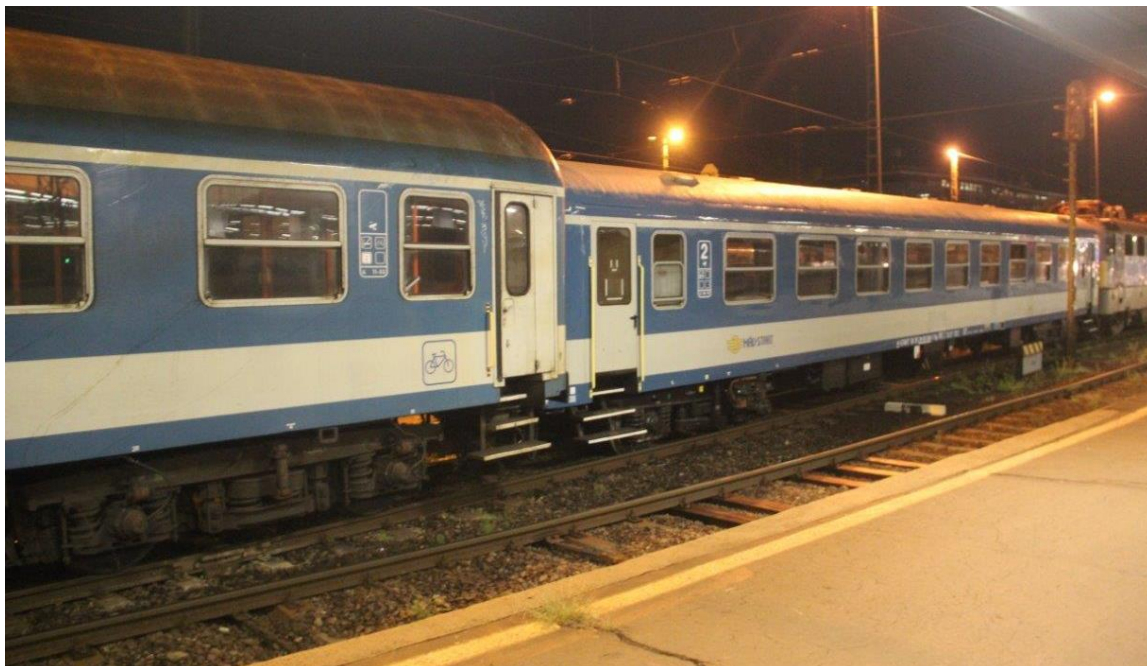
3. ábra: a kisiklott kocsi

A baleseti helyszínt a Vb. kiérkezésekor eredeti állapotban találta. A vonat eleje a 19 sz. kitérőtől kb. 130 méterrel állt, az első, siklott kocsik a XIII. vágány peronját megrongálva az „F” jelű kijárat jelző mellett állt meg. A vonatba elsőként besorozott 50 55 2905 004-7 psz. kocsik menetirány szerinti hátsó forgóváza mindkét tengelyével siklott.

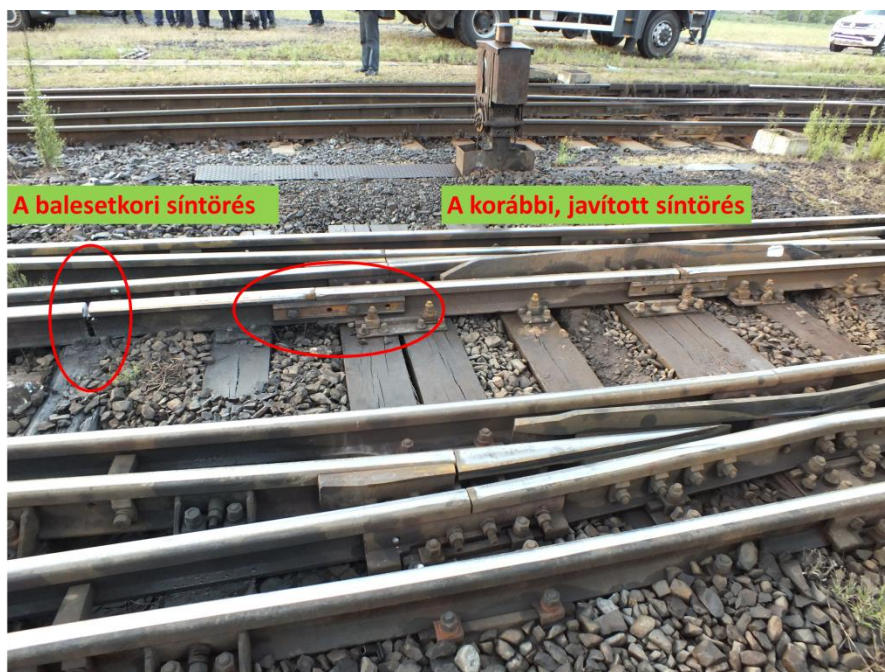
5. ábra A törés környezete

A 19 sz. átszelési kitérő „a” végének jobb irányú bal csúcscsínje teljes keresztmetszetében eltört, a törés helye kettő támtuskó közé esett. A törés, a sínszálon látható siklási nyomok alapján azonosítható volt, mint a siklás helye.

A kisiklás helyén a pálya 48 kg/fm rendszerű, faaljas, zúzottkő ágyzatban, geo-leerősítéssel. A 19 sz. átszelési kitérő 48 XIV. rendszerű. A váltón alkalmazható sebesség a baleset idején 20 km/h volt. A csúcssínbén lévő friss töréstől kb. 1 méterre egy korábbi sintörés hevederes javítása volt található.

A 19-es a pályaudvar legjobban leterhelt kitérője, és legrosszabb is, a balesetet megelőzően néhány nappal a jelenlegi töréstől kb. 1 méterrel történt sintörés, melyet hevederrel javítottak. A váltóban be volt tervezve 25 db alj cseréje.

A 19 sz. kitérőben a törött csúcscsín cseréje vált szükségessé.

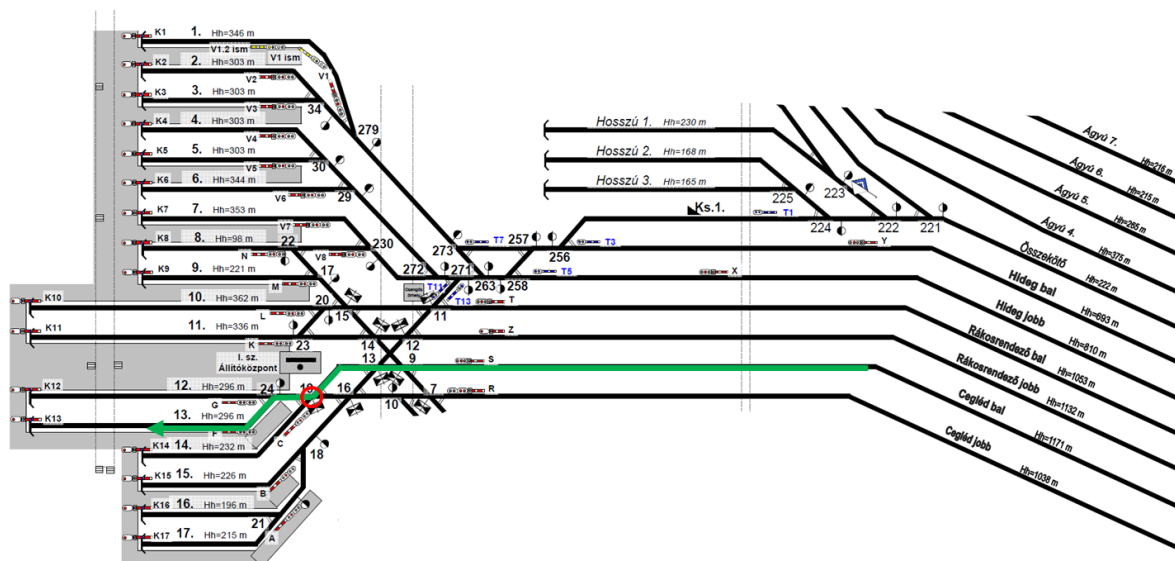
6. ábra A vonat vágányútja

A szerelvényvonat érkezése előtti utolsó mozgás a 19. sz. váltón egy mozdony átállása volt a XIII. vágányról a X. vágányra. A siklott vonat a „Cegléd bal” vágányról érkezett a XIII. vágányra. A 22629 sz. vonat szerelvénye a 6240 sz. vonat szerelvénye lett volna.

A vonat a „Cegléd bal” vágányról a 9, 13, 19, 24 sz. váltókon keresztül a XIII. vágányra járt be. A 19 sz. átszelési kitérő „a” végének menetirány szerinti bal csúcscsínjében a vonat haladása közben törés keletkezett, melynek hatására az első kocsi második forgóvázában lévő első tengely a sínkoronára felkapott, a váltó keresztezési része a forgóvázat az ágyazatba vezette. A követő forgóvázak a törésen áthaladva a vágányon maradvá továbbhaladtak, így a siklott forgóvázat visszahúzták a vágány mellé.

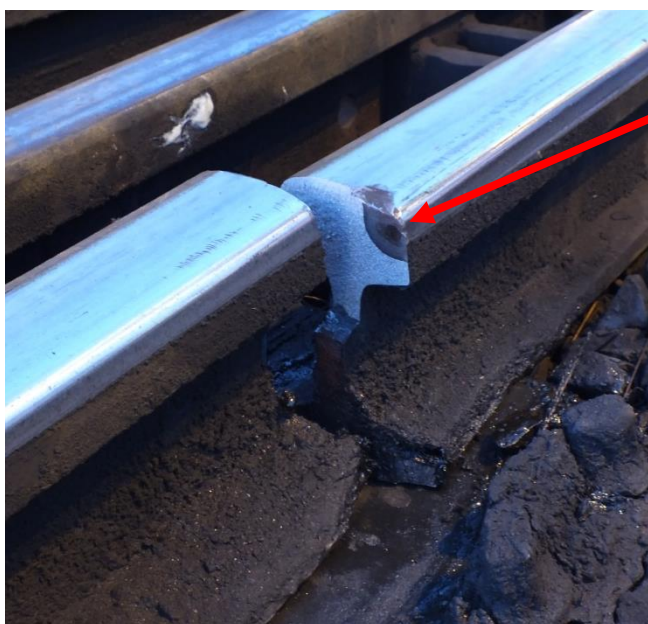
7. ábra Kagylós törés

*„A törés értékelhető képlékeny alakváltozás nélküli, a sínfej nyomkarimával érintkező sarokpontjánál ciklikus mechanikai igénybevétel okozta kifáradási folyamatra jellemző ún. kagylós töretfelület-rész található. A töretfelülettel párhuzamosan több oldalfelületről induló repedés is kimutatható volt a vizsgált metszeten. Túlterhelésre utaló deformációt, a töréssel kapcsolatba hozható anyaghibát a vizsgált metszeten nem találtunk. A sínfej kopásából jól érzékelhető, hogy egy hosszú ideje üzemelő sínszakaszon következett be a törés. A sínanyagának szakítóvizsgálati eredményei alapján anyaga nem ötvözött, nem nemesített, a megjelölhető szilárdsági csoportja R260 a jelenleg hatályos szabványos (MSZ EN 13674-1:2011) anyagválaszték alapján. Futófelületének keménysége a hosszú idejű használat során kismértékben felkeményedett.*

*A törési felületek sajátosságai alapján, a törés kiindulási helye a sínfej nyomkarimával érintkező sarokpontjánál jelölhető ki, és a repedésterjedés jól mutatja a törést okozó erőirányát, amely közel 45°-os szöget zárhatott be a szimmetriatengelyével. A törés kifáradásifolyamat következménye, azaz repedéskeletkezéssel, repedésterjedéssel, majd statikus, képlékenyalakváltozás nélküli töréssel zárult. A kifáradási folyamat során kialakult töretfelületrész viszonylag kis mérete a terhelés nagyságára utal. Mindamellet a szakítóvizsgálat során mért, kis szívósságra utaló kontrakció értéke sín anyagának kedvezőtlen repedésterjedésiellenállásra is utal.”*

A törött csúcscsín vizsgálatának eredménye alapján megállapítható, hogy a sín eltörése hosszú kifáradási folyamat következménye. A sínfej töretfelületén a nyomkarimával érintkező sarokpontnál a ciklikusan ismétlődő mechanikai igénybevétel okozta kifáradási folyamatra jellemző kagylós törési kép látható (7. ábra), ami két támtuskó közé esik. A sín töretfelületén jól megfigyelhető, hogy a síngerinc és a talp részen lévő törés jóval az esemény előtt következett be. Ezáltal a teherviselő keresztmetszet nagymértékben lecsökkent, csupán csak a sínfej vette fel a terhelő erőket, aminek következtében létrejött a keresztirányú fejrepedés.

A pályaudvar területén a vízelvezetés hiánya miatt az ágyazatban több helyen vízcsákók alakultak ki, a sárosodás folyamatos problémát jelent. A vízelvezetés hiánya azt eredményezi, hogy a lehullott csapadék lefolyási lehetőség hiányában felgyülemlik, és csak lassan oszlik el. Az átázott alépítmény, és az elaprózódott zúzottkő ágyazat nem ad kellő alátámasztást a pályának, ennek következtében az rendellenesen mozog, amely mozgást a sínszalak hosszú távon rosszul tolerálnak. A pályaudvar egyik legfrekvenciáltabb kitérője a 19-es. A forgalom nagysága miatt jelentősen terhelt 19-es váltó csúcscsínjének így a megszokottnál nagyobb erejű, és eltérő irányú erőhatásokat kellett tartósan elszenvednie. Ez a kifáradási folyamat egyértelműen vezet a sinitöréshez.

A váltóban keletkezett repedés ultrahangos és örvényáramú vizsgálattal észlelhető lett volna korábban, a vizsgálat 2019. évre be volt tervezve, de a balesetig nem valósult meg,
