ZÁRÓJELENTÉS

2020-0418-5
(HU-6261)

Váratlan vasúti esemény / Jelzőmeghaladás
Budapest-Déli pályaudvar, 2020. április 29.

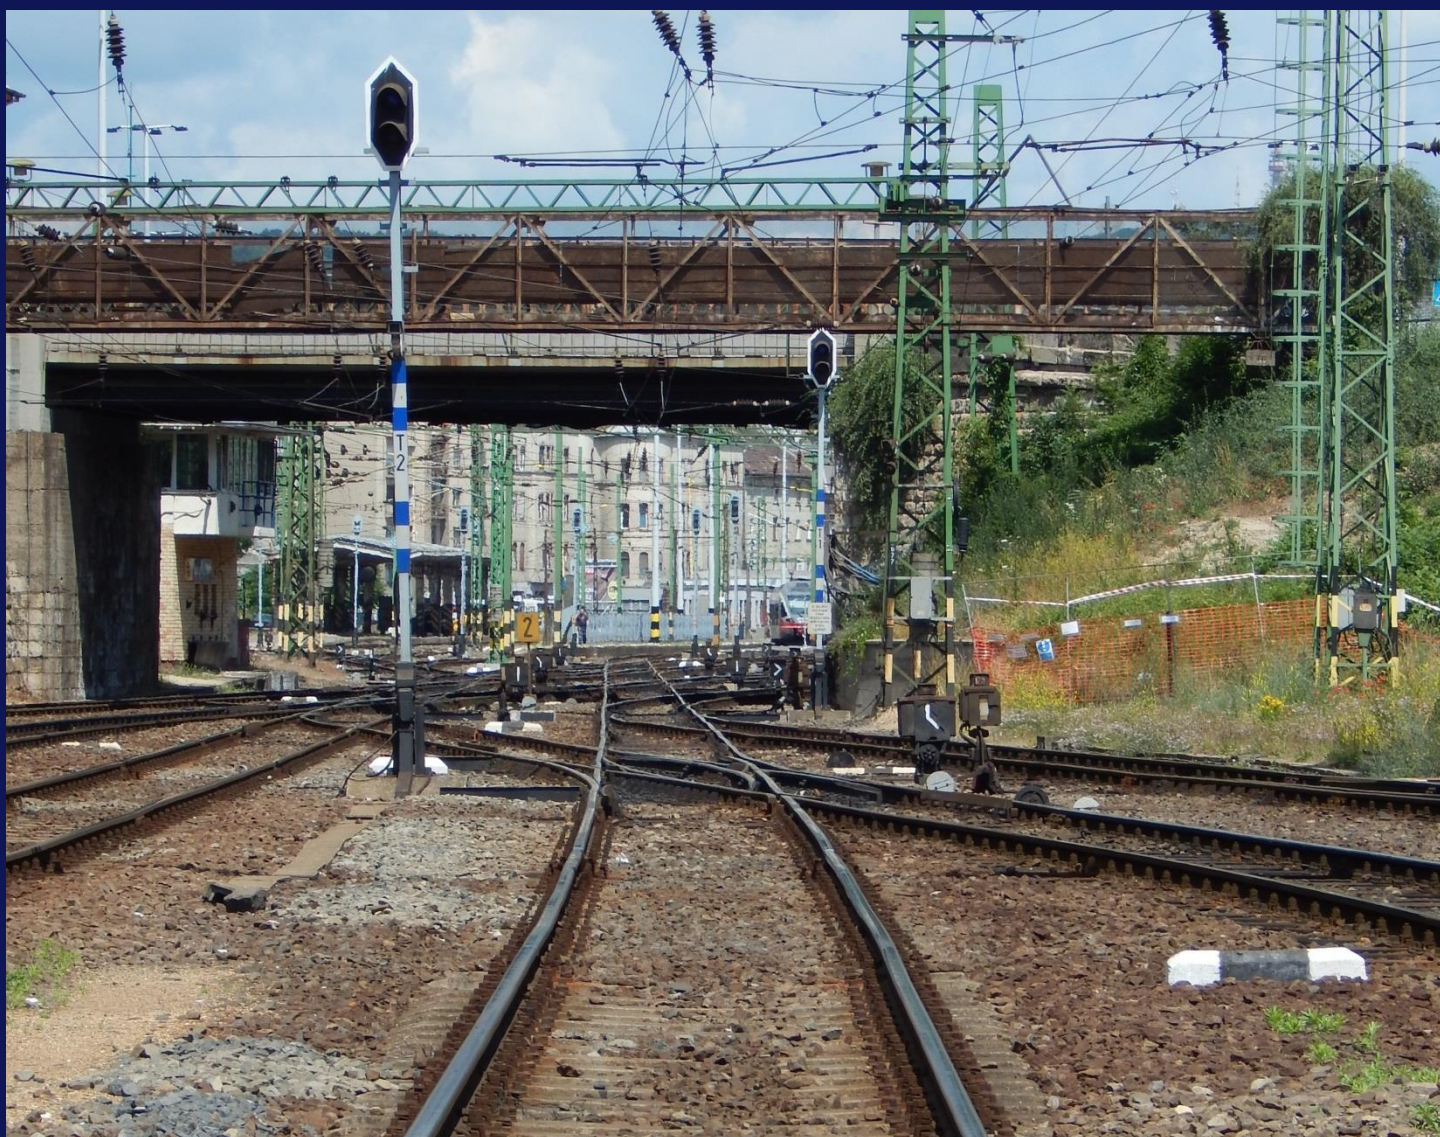
Bár jelen esetben a 20348-1 sz. vonat közlekedése idején nem volt más vonatmozgás az állomáson (a 4632 sz. vonat egy perccel az eseményt megelőzően járt ki a „Cs6” vágányról), Budapest-Déli pályaudvar geometriai kialakítása és az épített környezet miatt a tárolóvágányokról bizonyos csarnokvágányok felé haladva (illetve fordítva) a szabadlátás korlátozott, ezért engedély nélküli mozgások és esetlegesen szembeközlekedés esetén a mozdonyvezetők vizuális kontaktusa híján az alacsonyabb sebesség ellenére is nagyobb az összeütközés veszélye (lásd: borítókép).

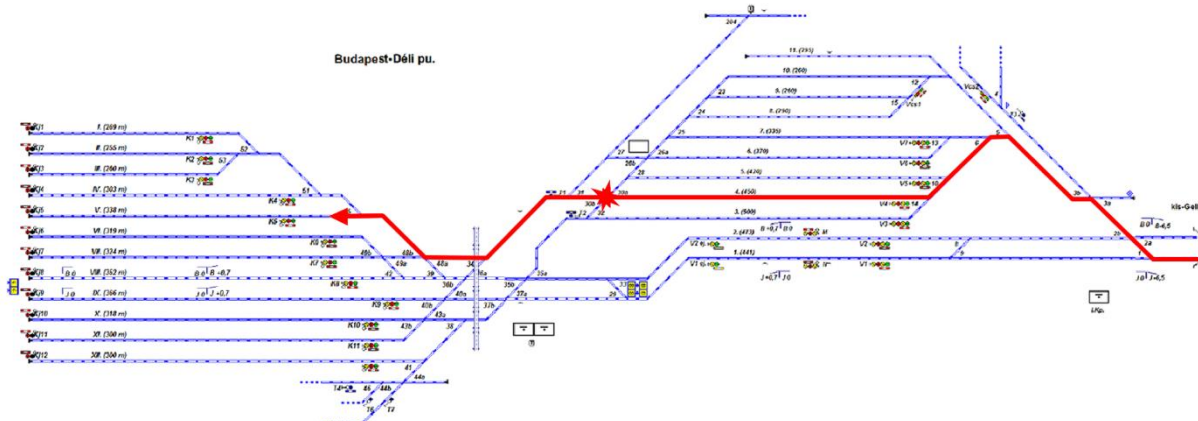
1. ábra: Budapest-Déli pályaudvar vágányhálózata és a vonat mozgása (nyílal jelölve a megállás helye, csillaggal a felvágott 30/b sz. váltó)

A vizsgálat megállapította, hogy a pályaudvar tároló vágánycsoportjára érkező vonat 37-38 km/h sebességgel haladt végig a „T4” vágányon: ezzel a sebességgel haladt el a „B” őrhely előtt – ahol a forgalmi kocsimester nem fogadta a vonatot – illetve a vágány végén lévő biztonsági határjelző mellett, majd vágta fel a 30/b sz. váltót. Közben a mozgást látva a II. torony forgalmi szolgálattevője telefonon érdeklődött a főrendelkezőnél, akivel hamar tisztázták, hogy egyikük sem adott engedélyt a vonatnak a csarnokba való behaladásra, így a főrendelkező rádióon keresztül forgalmazott a mozdonyvezetőnek, a mozdonyvezető pedig ezt meghallva gyorsfékezést alkalmazott, és megállt a „Cs5” vágány elejénél.

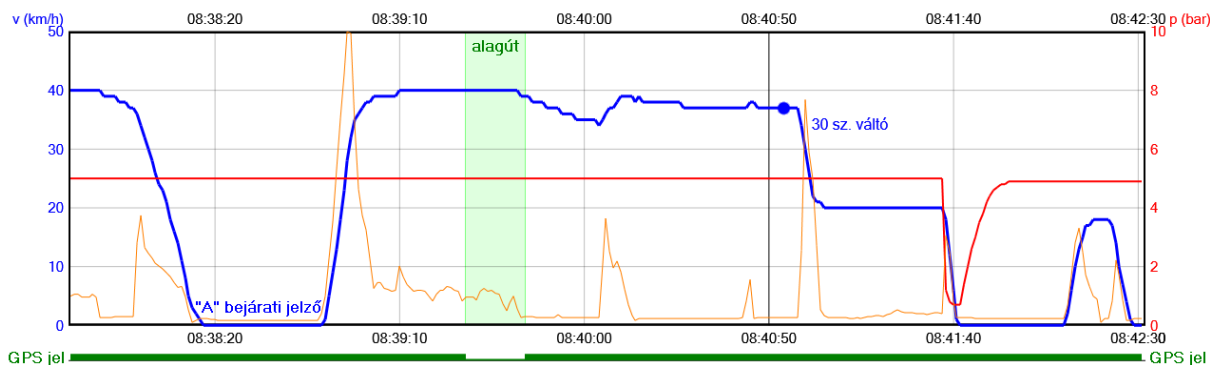
3. ábra: a 20348-1 sz. vonat menetdiagramja az MFB adatok felhasználásával (kék: sebesség, piros: fővezeték nyomása, narancs: primer áram, zöld: GPS jel)

- 8:40:04** a mozdonyvezető növelni kezdte a vonat sebességét, majd 37-38 km/h sebességgel végighaladt a „T4” vágányon
- 8:40:45** a vonat 38 km/h sebességgel elhaladt a „B” őrhely előtt, ahol a kocsimester egy elhúzódo üzemi célú telefonos egyeztetés miatt nem fogadta a vonatot

- 8:40:51** a vonat 37 km/h sebességgel meghaladta a „T4” vágány végén lévő biztonsági határjelzőt
- 8:40:54** a vonat 37 km/h sebességgel felvágta a részére helytelenül álló 30/b sz. váltót
