INNOVÁCIÓS ÉS TECHNOLÓGIAI
MINISZTERIUM
KÖZLEKEDÉSBIZTONSÁGI SZERVEZET

ZÁRÓJELENTÉS

2020-1179-5
(HU-6374)

Váratlan vasúti esemény
Vácrátót, 2020. november 25.

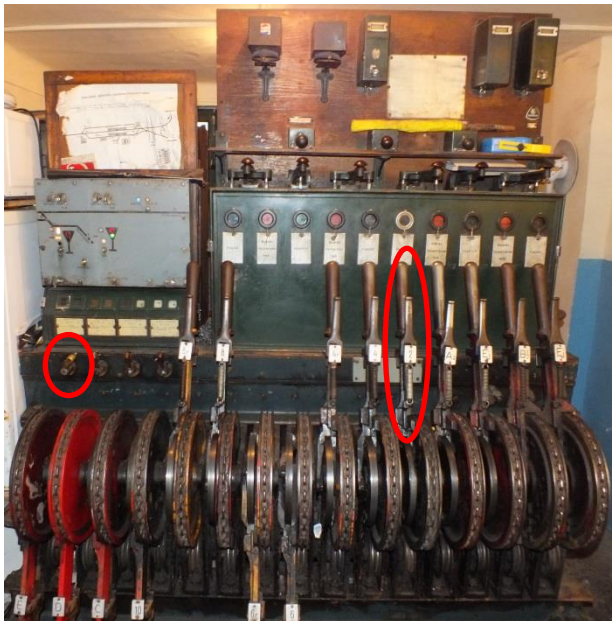
2. ábra: a II. őrhely berendezése a helyszíni szemle megkezdésekor

A Vb a helyszínre érkezéskor rögzítette a II. őrhelyen a biztosítóberendezés állapotát: a jelzők emeltyűi alaphelyzetben voltak, jelző kezelve nem volt. A blokkelemek alaphelyzetben voltak, vágányút lezárva nem volt.

A vágányúti kallantyú a III. vágányra volt elfordítva (2. ábra). A 2 sz. váltó fel volt vágva (3. ábra). A váltó állítóemeltyűje felső helyzetben volt (2. ábra). Az emeltyű és a Soulavý-dob alapján a váltó eredeti állása balra terelő (kitérő irányú) volt, a felvágás a jobbra terelő (egyenes) irányból történt.

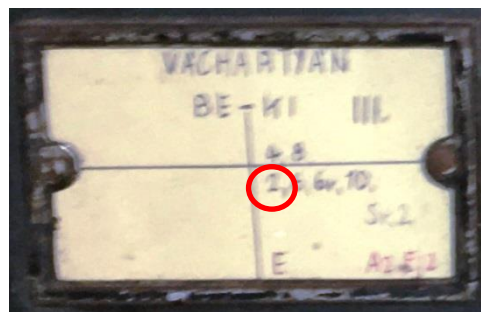
4. ábra: elzárási táblázat

Az elzárási táblázat szerinti és a beállított, de le nem zárt vágányút nem felelt meg egymásnak:

A váltó- és reteszemeltyűk állása szerint a vágányút látszólag a III. vágányra volt beállítva azzal a különbséggel, hogy a 2 sz. váltó állítóemeltyűje alsó helyett felső helyzetben volt. A biztosítóberendezésnek a III. vágányra beállított vágányúthoz azonban a 2 sz. váltó egyenes állását kellett volna megkövetelnie, annak kitérő állása mellett nem lett volna szabad engednie a III. vágányra a vágányúti kallantyú elfektetését.

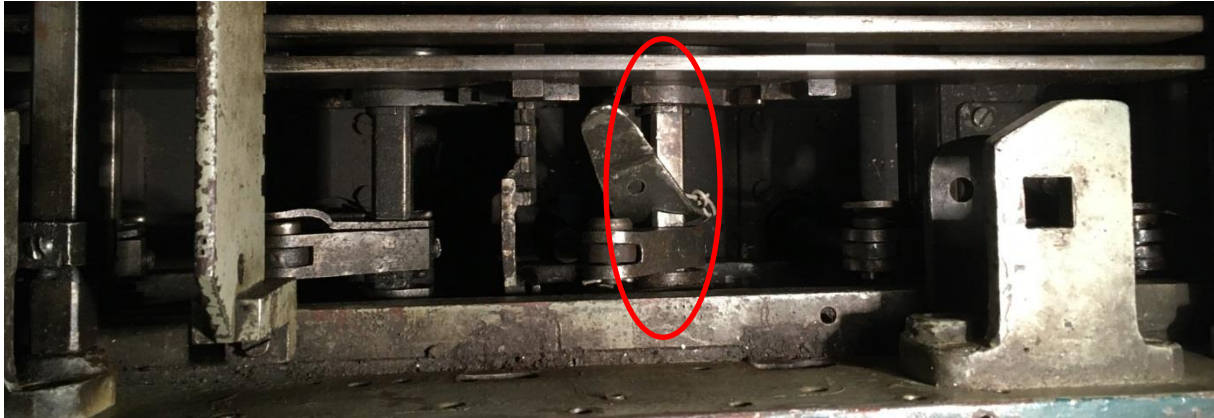
A blokksekrény elzárási sekrényről történő letolása után a 2 sz. váltóhoz tartozó függőségi tengely helytelen állása volt tapasztalható (5. ábra). A váltóállító emeltyű és a függőségi tengely nem megfelelő kapcsolata miatt a függőségi tengely túlfordult állapotban volt, ami miatt az egyébként megfelelő kiépítésű függőségi kilincsek és tuskók mechanikus függése nem valósult meg, mert az érintett vonalzót nem akadályozták meg az elmozdulásában, ily módon a III. vágányhoz tartozó vágányúti kallantyú elfektethető volt a 2 sz. váltó helytelen állása mellett is.

5. ábra: a függéskiesés oka, azaz a 2 sz. váltóhoz tartozó függőségi tengely túlfordult állása

A fent ismertetett módon tehát az esemény bekövetkezését műszaki oldalról az tette lehetővé, hogy a II. őrhely állítókészülékében a 2 sz. váltó állítóemelőjének és a függőségi tengelynek a helytelen kapcsolata következtében függéskiesés jött létre. A begyűjtött bizonyítékok alapján a meghibásodási időszak 2020. július 8. és 2020. november 25. közé tehető, ennél pontosabban azonban nem meghatározható.

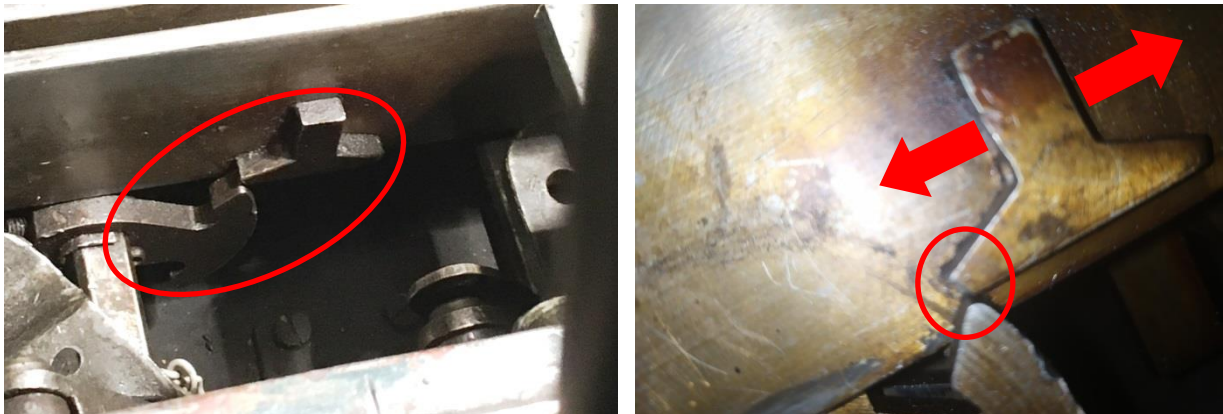
A váltók függését a vágányúti kallantyú és a hozzá kapcsolódó vonalzó (vágányúti és semleges) ellenőrzik. Az elmozduló vonalzó ellenőrzi és rögzíti a menetben érintett váltók és reteszek állását menetiránytól függetlenül. Miután a függőségi tengely helytelen állása okán a vágányúti kallantyú elfektethető, lehetőség van a blokkelemek kezelésére, végső soron pedig a jelző kezelésére, mert a II. állítóközpont villamos blokksekrénye és azon keresztül a forgalmi iroda rendelkező készüléke a helytelen működés további ellenőrzésére nem alkalmas, hiszen az nem is feladatuk.

A vágányúti vonalzó száma Vácrátót II. sz. állítóközpont esetén 2 darab. Az első vonalzóhoz kapcsolódik a III. vágány menetbeállítása, a második vonalzóhoz kapcsolódik a II. és az I. vágány menetbeállítása. A biztosítóberendezés működéspróbája során megállapításra került, hogy a kitérő állásban lévő 2 sz. váltó helytelenül álló függőségi tengelye a II. vágány vonatkozásában a feladatát még így is ellátta, mert a II. vágányhoz tartozó vágányúti kallantyú nem volt elfordítható. Ugyanígy az I. vágányra is megfelelő volt a működés, a biztosítóberendezés megkövetelte a 2 sz. váltó kitérő állását. A hiba tehát csak a III. vágányra/vágányról beállított vágányutak esetén okozott nem megfelelő működést.

6-7. ábra: a mechanikus függés hiánya, ami a vágányúti kallantú elfektetését lehetővé tette
