# **ZÁRÓJELENTÉS**

**2018-0610-5**

**Vasúti baleset / Kisiklás**

**Orczy tér**

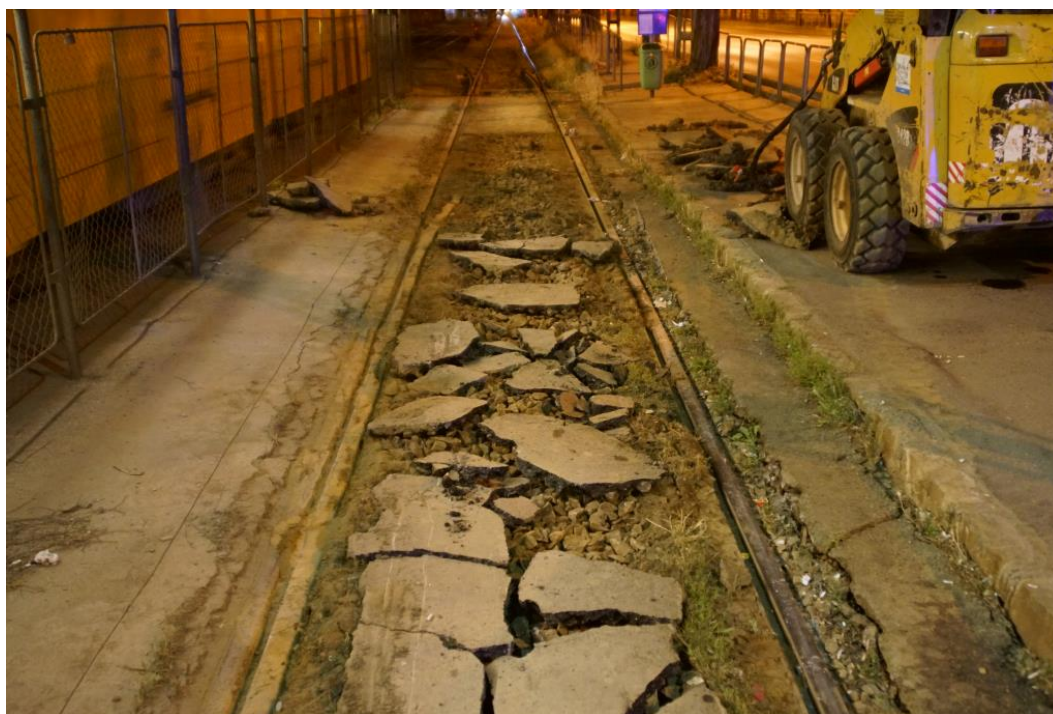
A vasúti pálya az eset helyszínén eredetileg aszfaltburkolatú volt (7. ábra). A sínek a burkolatba süllyedtek, a fel nem bontott részen a Vb mérése szerint 55 mm-rel az aszfalt síkja alá volt süllyedve a sínek felső síkja.

7. ábra: a vágány az eset helyén
