Administration des enquêtes techniques

RAPPORT FINAL

Accident mortel survenu le 23 mai 2013 au passage à niveau (PN 18) à Heisdorf

août 2014

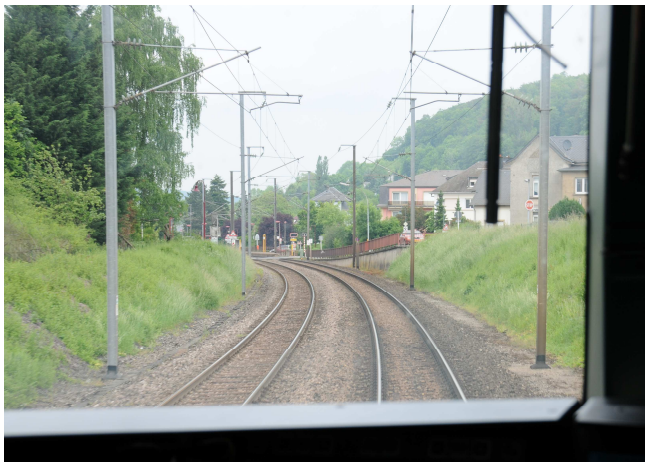
Le champ de vision aussi bien du conducteur de train que du piéton est fortement réduit en raison de la courbe à gauche en amont du PN18, limitant le temps de réaction lors d'un évènement imprévu.

Photo prise à l'intérieur de la cabine d'une automotrice Z2 à l'approche du PN au PK 25.200

L'enquête a montré que le conducteur de train ne peut voir environ qu'à partir du PK 25.200 si un obstacle obstrue la voie à hauteur du passage à niveau qui se trouve au PK 25.414. Cela lui laisse une distance de 214 m pour prendre des mesures d'urgence, soit environ 6,4s si le train circule à la vitesse infrastructure autorisée de 120km/h. Après l'activation du freinage d'urgence, le train s'est arrêté au PK 25.988. La distance ainsi parcourue par le train, après que le

conducteur de train a aperçu la victime traversant le passage à niveau, est de 788 m. Dès lors, il y a lieu de constater que dans les conditions analysées, un arrêt du train avant le PN 18 était impossible.

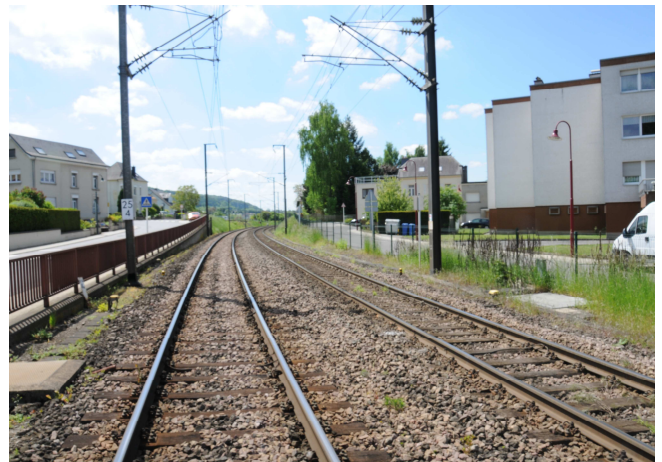
Photo prise au PN 18 (voie Dommeldange-Lorentzweiler) au point d'impact
