## **RAUDTEELIIKLUSÕNNETUSE UURIMISARUANNE**

Raudteeõnnetus „Raudteede ohutuse direktiivi” 2004/49/EÜ jaotuse järgi:  
õnnetusjuhtum – kategooria: raudteeületuskoha õnnetusjuhtum

Raudteeõnnetuse koht ja kuupäev: Hertu raudteeülesõidukohal (Raplamaal) 14.  
aprillil 2007.a.

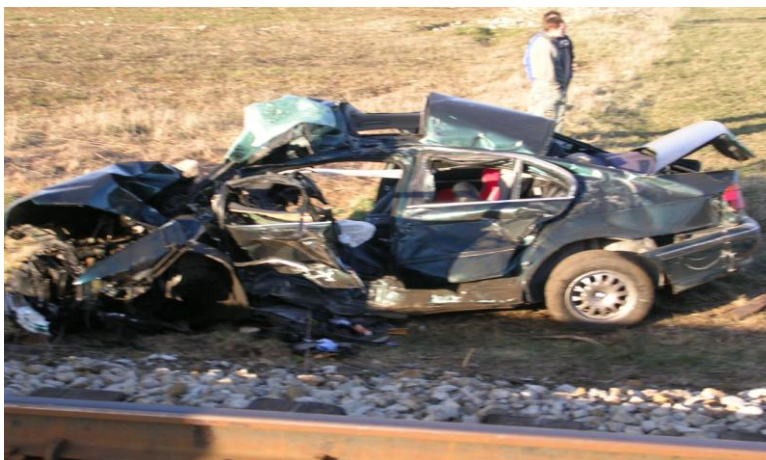
Sõiduauto  
BMW 579AZM  
õnnetusjärgselt

Autol puudus esimene vasak ratas, mis oli paiskunud koos amortisaatori ja õõtshoovaga autost 20m kaugusele Tallinna suunas. Sõiduauto oli täielikult deformeerunud. Sõiduauto BMW ja sõidutee vahelisel alal paiknesid erinevatel kaugustel avamata limonaadipudel ja väikelapse sokk, sõiduauto purunenud tagaklaas, plastikutükid, lapse kinnas, kolmnurkne rätik, sõiduauto katuseluuk ja soojendusradiاتور, esilaternate kattedklaasid, õhufiltri tükk, külgpeegel, salongi tuulutuse filter ja sõiduauto armatuurlaua näidikute komplekt.

Kokkupõrke tagajärjel muutus kasutuskõlbmatuks sõiduauto BMW 525 registreerimisnumbriga 579 AZM. Auto ei kuulu taastamisele.

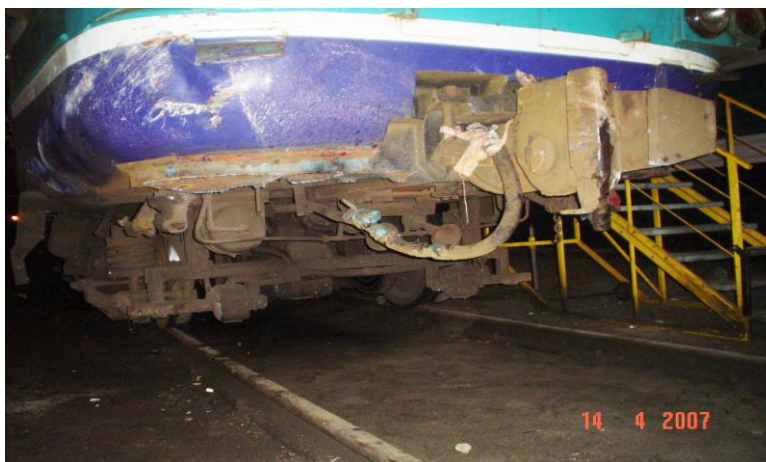
4. The motorcar of the diesel train was damaged. Its right side class lights case and the right front corner of the locomotive trunk were in the length of 1 meter crushed in, the end cock brackets of the power and brake main were wrecked, the snow plough was deformed beyond repair, the compressed air pipe of the steam whistle was bruised, the motorcar trunk metal was ripped off from the fastening places of the snowplough and the uncoupling bracket and its chain broken. The boogie was damaged. The locomotive driver, the assistant driver and the passengers were not hurt. The railway infrastructure remained intact.

Mootorvaguni  
DR1B3711  
välisvigastused

Edelaraudtee Veeremile OÜ kuulunud diiselrongil sai kahjustusi mootorvagun 3711, mille parempoolne signaallaternate karp ja vagunikere parem esinurk 1m<sup>2</sup> ulatuses oli muljutud, purunenud oli toite- ja pidurimagistraali otsakraanide 2 kronsteini, taastamiskõlbmatult oli deformeerinud lumeraud, vedurivile suruõhu toru oli muljutud, lumeraua kinnituskohtadest oli vaguni kere metall lahti rebitud ja lahtihaakimise kronstein CA-3 ja kett olid purunenud. Samuti tehti kindlaks pöördvankri vigastused. Mootorvaguni 3711 remondi maksumuseks kujunes kalkulatsiooni järgi 320850 krooni.

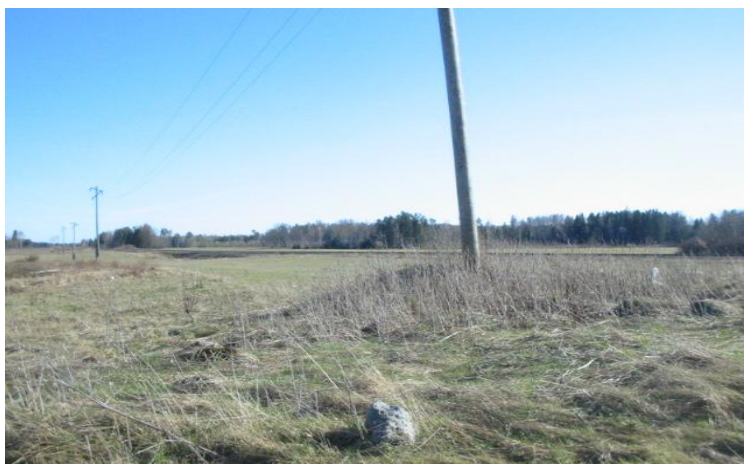
Nähtavus rongi lähenemissuunale 50m kauguselt ülesõidust

Tuleb märkida, et sõiduauto on suhteliselt madal ja heinamaal oli eelmisest aastast jäänud kasvama ja õnnetuse toimumise ajaks ära kuivanud üksikud hõredad rohttaimed. Kõrged rohttaimed küll ei varjanud tervikvaadet, kuid võisid mingil

hetkel neist mööda sõites luua mulje nagu puuduks veel vajadus või võimalus liiklusohutuse seisukohalt rongi lähenemise suunale vaadata. Juht võis arvata, et teades lageda välja olemasolu heidab ta pilgu vasakule siis, kui see on päris avardunud.

5. Auto gabariidist tingituna autojuhi suhteliselt madalal paiknemine võis mingil hetkel olla lisatingimuseks, et üle hooldamata heinamaa suhteliselt kõrgete rohttaimede võis lähenev rong autojuhi vaatenurgast välja jääda.

Teavitada järgmise aasta kevad-suviseks ülevaatuseks Hertu raudteeülesõidukohal toimunud õnnetusest komisjoni liikmeid. Komisjonil vaadata üle ning anda hinnang ülesõidu ümbruses asuvale heinamaale madalast sõiduauto roolist rongi lähenemissuunale vaadatavuse kohta, vajadusel pöörduda heinamaa omaniku poole selle piisavaks hooldamiseks.
