COMISIÓN DE
INVESTIGACIÓN DE
ACCIDENTES
FERROVIARIOS

INFORME FINAL SOBRE LA INVESTIGACIÓN
DEL ACCIDENTE FERROVIARIO Nº 0001/2009
OCURRIDO EL DÍA 01.01.2009
EN LA ESTACIÓN DE SITGES

Investigación del accidente nº 0001/2009 ocurrido el 01.01.2009

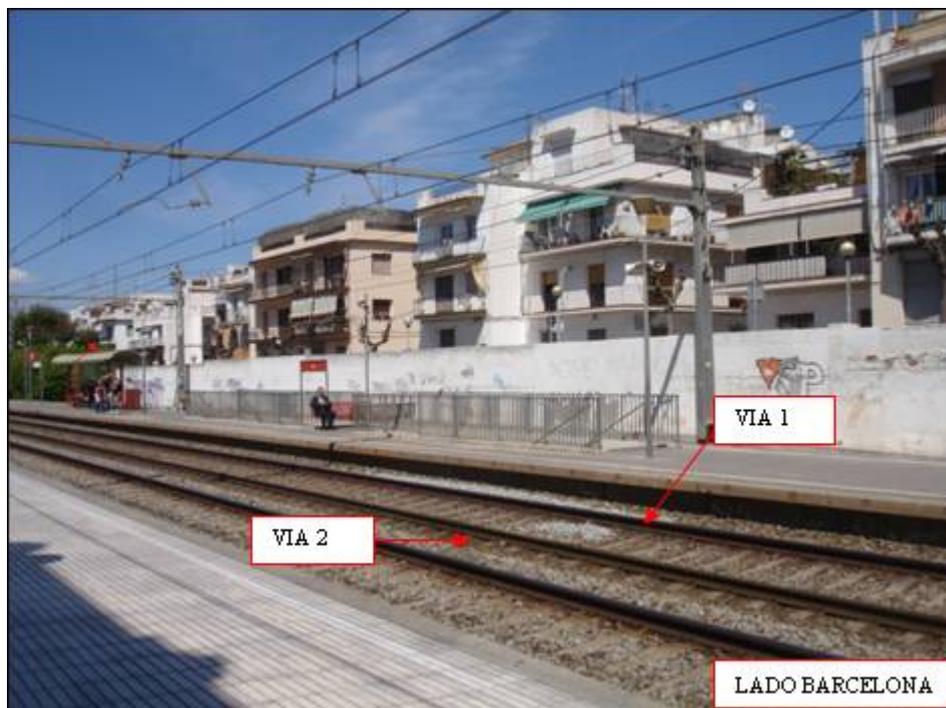
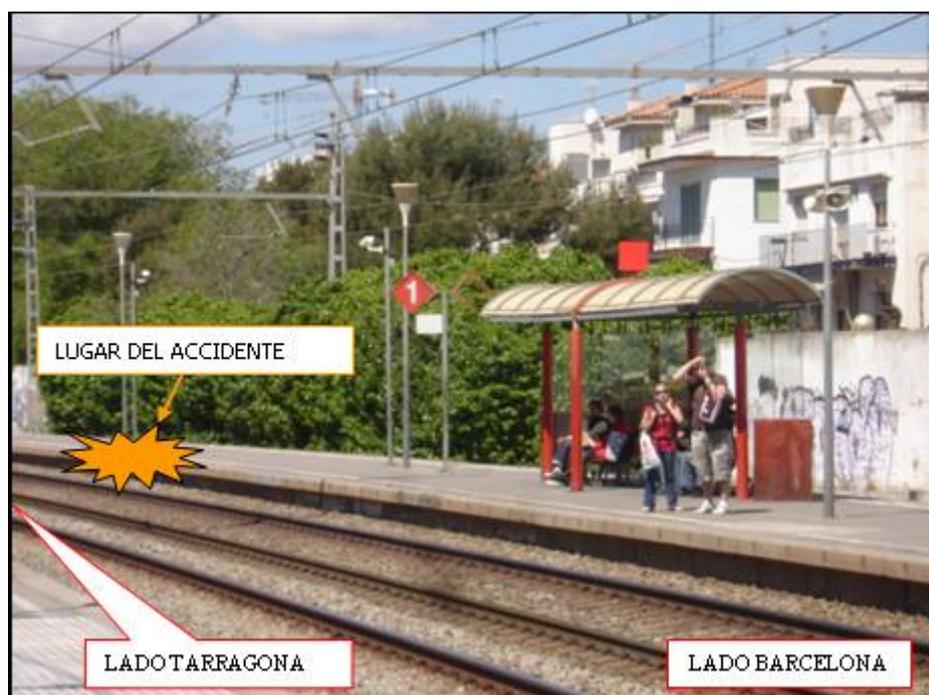
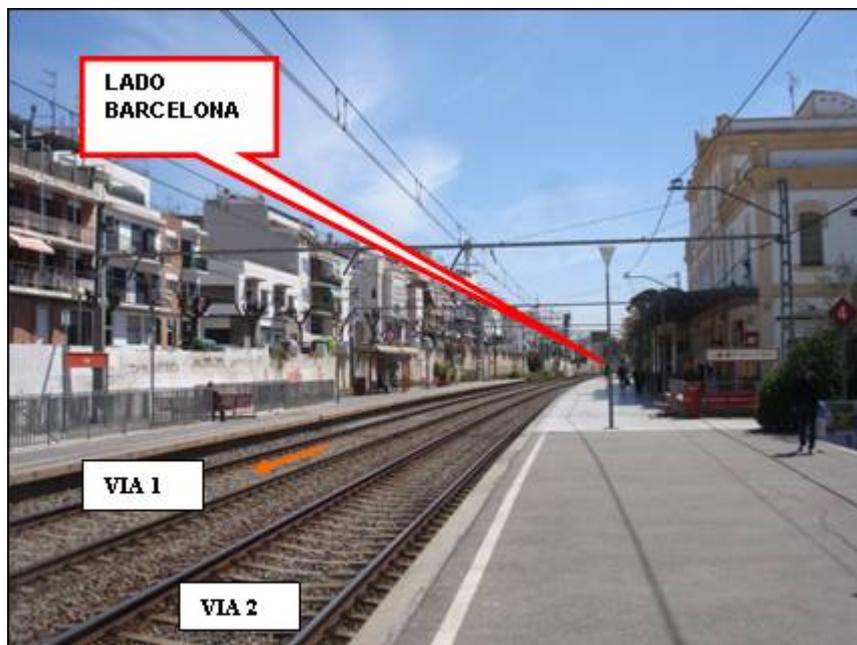
3.6 INSPECCIÓN DEL LUGAR DEL ACCIDENTE

La estación de Sitges se encuentra situada dentro del núcleo urbano de dicha población.

El accidente se produce en el P.K. 643,230, en el andén de la vía 1, donde habitualmente se estacionan los trenes de cercanías con destino San Vicente de Calders.

La estación dispone de otro andén, el principal, situado en la vía 2 donde se encuentra el edificio de viajeros.

La estación cuenta con un paso inferior.
