COMISIÓN DE  
INVESTIGACIÓN DE  
ACCIDENTES  
FERROVIARIOS

*Informe final*

INFORME FINAL  
SOBRE EL ACCIDENTE FERROVIARIO Nº 0010/2009  
OCURRIDO EL DÍA 02.02.2009  
ENTRE ZEGAMA OTZAURTE Y BRINKOLA

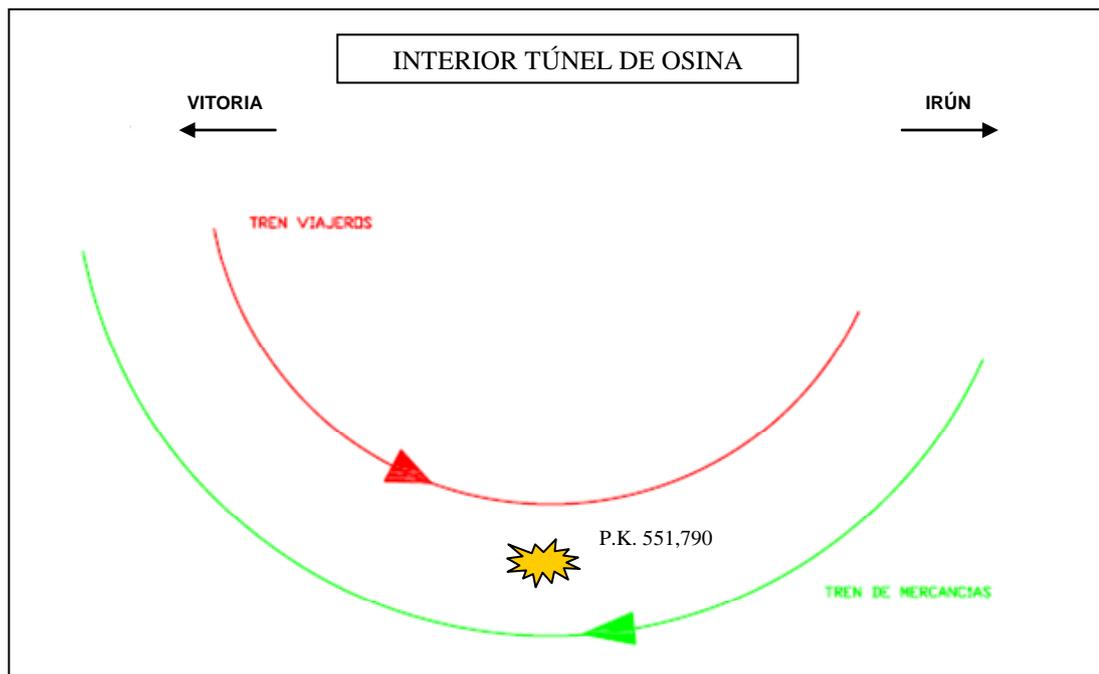
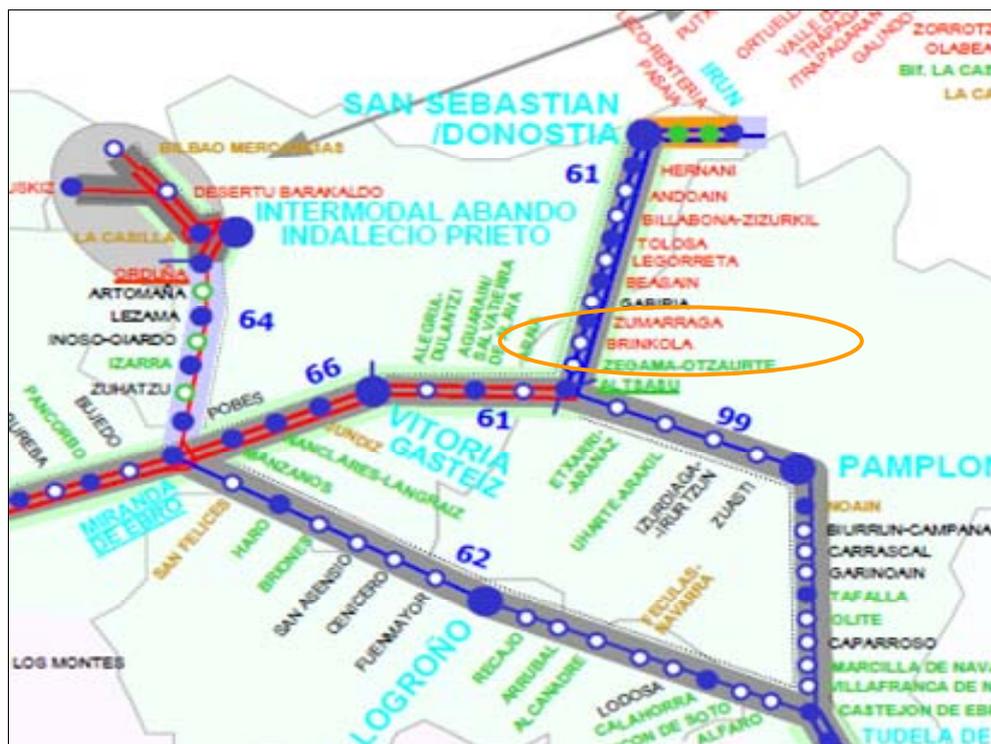
CROQUIS DEL LUGAR DEL ACCIDENTE

El día 2 de febrero de 2009, el tren de media distancia 16005, procedente de Vitoria y con destino Irún, y el tren de mercancías 57656, procedente de Lezo Rentería y con destino Gisen, colisionan lateralmente en el interior del túnel de Osina, en el P.K. 551+790. Dicho túnel se encuentra entre las estaciones de Zegama Otzaurte y Brinkola, en un trayecto de curva hacia la izquierda.

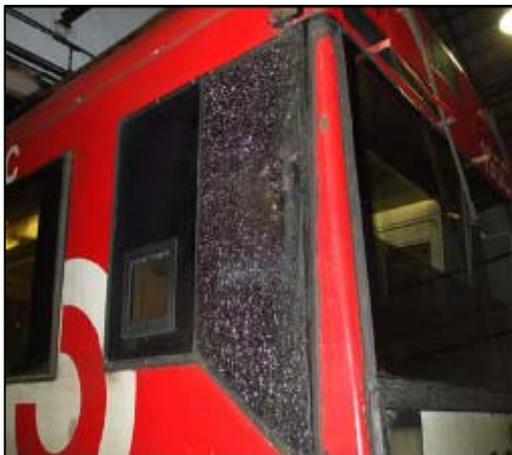
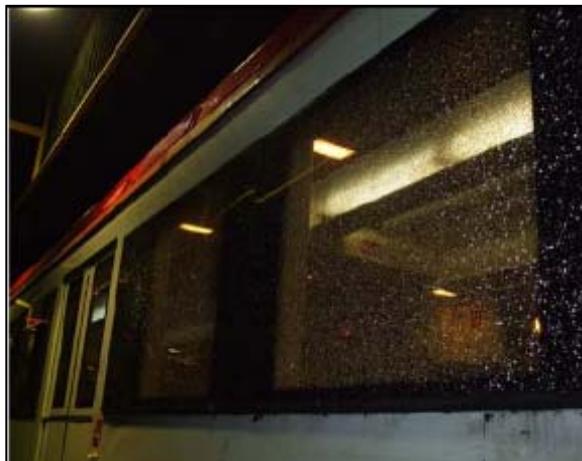
El tren de mercancías, al impactar con el tren de viajeros, rompe los espejos retrovisores de ambas cabinas y siete lunas del lado derecho de la composición (sentido de la marcha), desprendiéndose trozos de luna que impactan en una viajera produciéndole daños leves.

Resultan dañados los dos espejos completos con timonería y anclajes de la U/T 440195 (tren 16005) además de 7 lunas.

Daños en el tren de Media Distancia 16005 (Fuente Renfe Operadora)
