COMISIÓN DE INVESTIGACIÓN
DE ACCIDENTES FERROVIARIOS

*Investigación del accidente
nº 0025/2011 ocurrido el 05.04.2011*

INFORME FINAL SOBRE
EL ACCIDENTE FERROVIARIO Nº 0025/2011
OCURRIDO EL DÍA 05.04.2011
EN LA ESTACIÓN DE RUBÍ (BARCELONA)

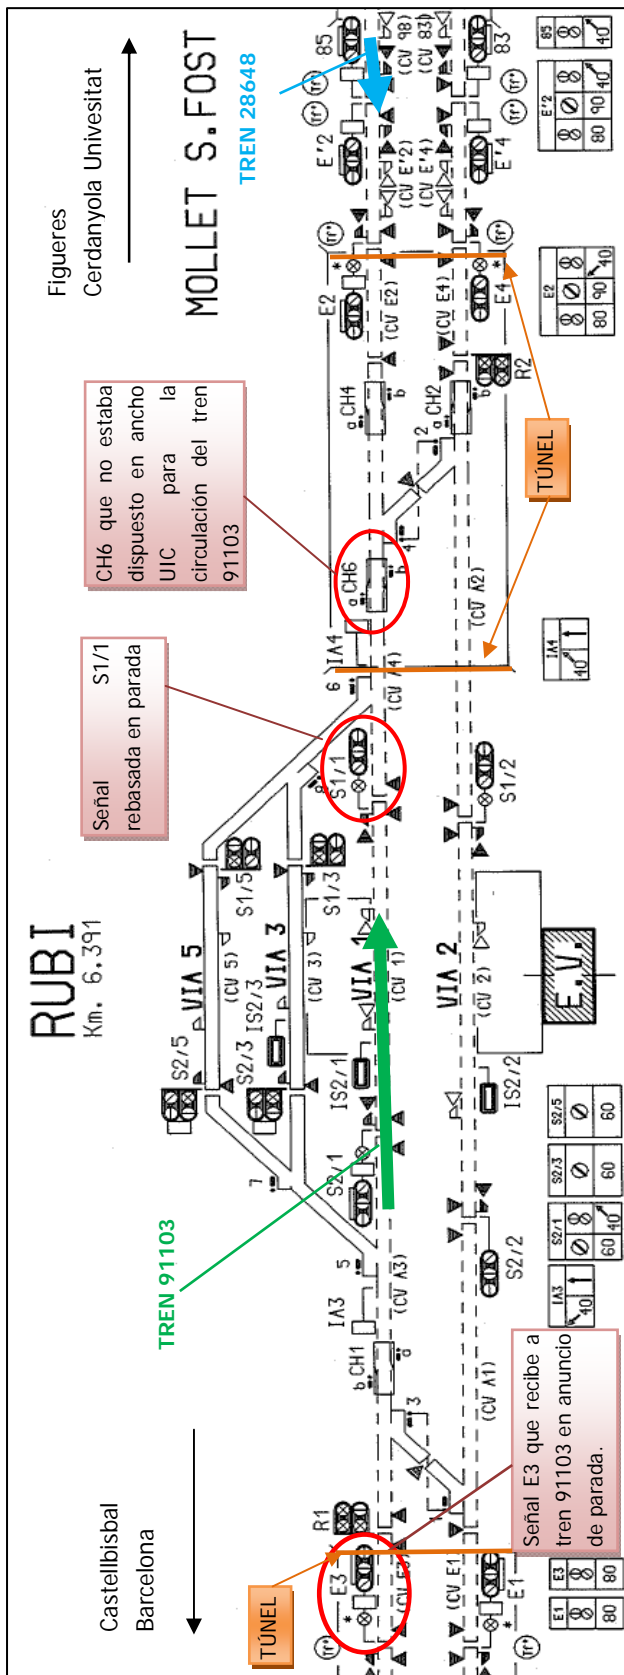
Croquis:

Por este motivo, al llegar el tren 91103 al CH6 el carril del lado izquierdo desaparece (tercer carril) por lo que las ruedas de ese lado caen a la caja de la vía, descarrilando la primera locomotora y el primer eje de la segunda.

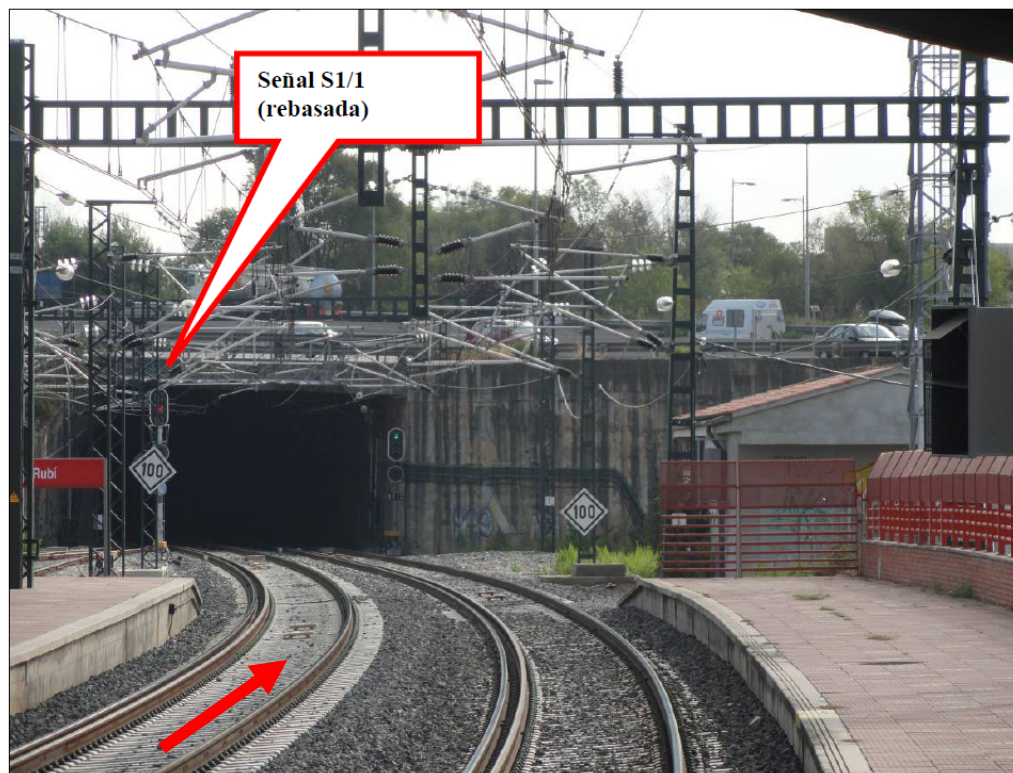
La estación de Rubí está ubicada entre dos túneles. En el sentido de la marcha, se inicia (señal E1 en PK 5+090) al final de un tramo curvo a derechas de 850 metros de radio, dentro del túnel de entrada. Continúa con un tramo recto de 226 metros, y finaliza en un tramo curvo a izquierdas de 1.200 metros de radio y 813 metros de longitud. Es en este tramo curvo donde se encuentran las vías de estacionamiento y andenes. Continúa con un tramo recto de 2.241 metros, si bien la estación acaba a los 536 metros (señal E2 en PK 7+064). Es al inicio de esta recta donde está situada la señal S1/1 rebasada (PK 6+580). A continuación de esta señal es donde comienza el túnel de salida (entre los PKs 6+616 y 7+035), y es dentro de este túnel donde se sitúa el CH6 (6+707) y a continuación se encuentra la aguja 4.

Vista general de la salida de la estación de Rubí en el sentido de la marcha del tren.

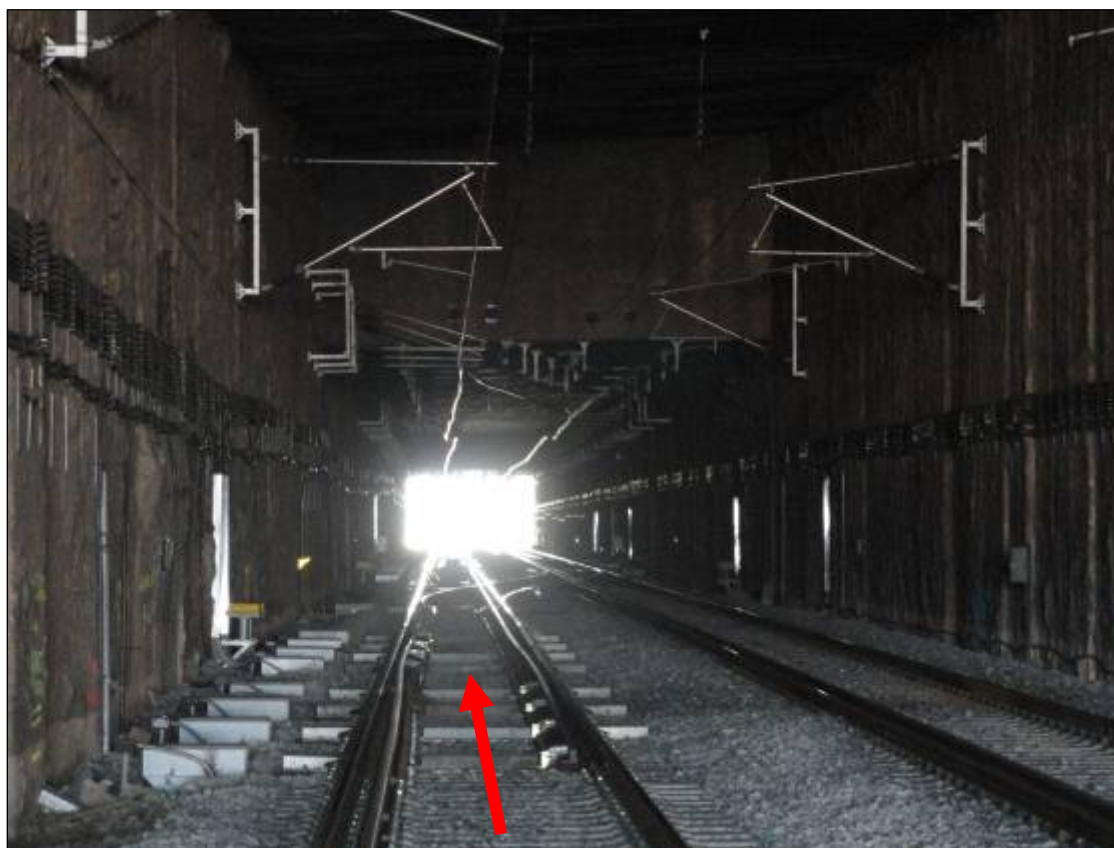
Cambiador de hilo CH6 en vía 1 (vía II banalizada), donde se produjo el descarrilamiento en el interior del túnel, a la salida de la estación de Rubí sentido Mollet Sant Fost y en el sentido de circulación del tren.

Infraestructura: daños en el cambiador de hilo CH6.

El tren 91103 queda detenido a las 15:30:02 horas, tras producirse el rebase indebido de la señal, descarrila en el cambiador de hilo (CH6) situado a continuación de la señal S1/1, ya que éste no estaba dispuesto para ancho UIC, por lo que llega un momento en el que el tren 91103 no tiene carril

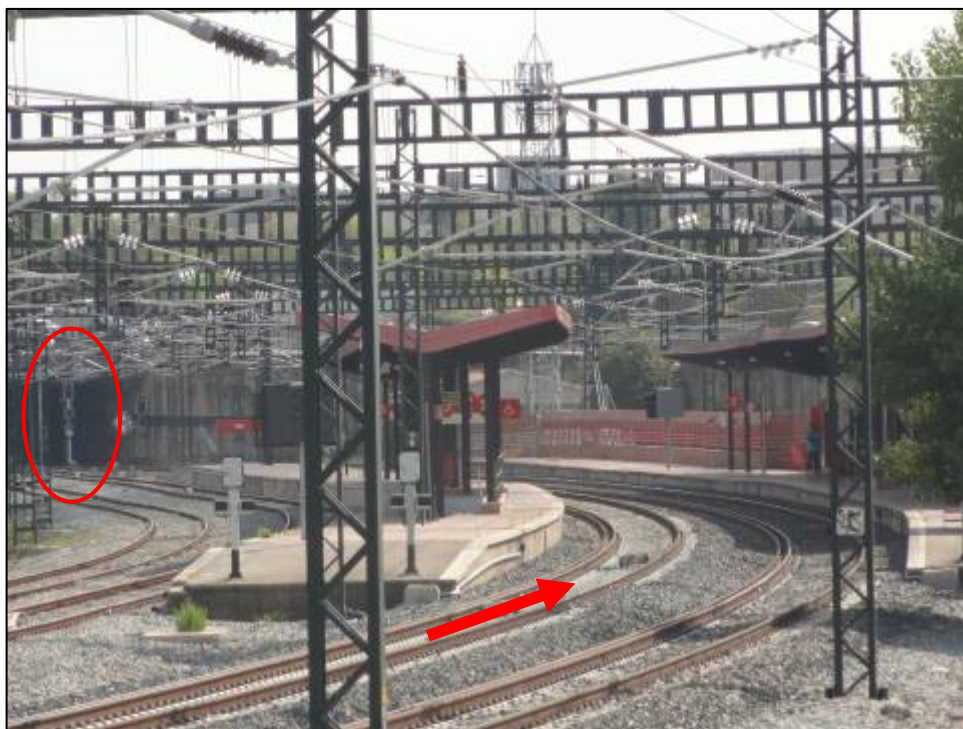
El trazado curvo, la superposición de los pilares de la marquesina, el mobiliario urbano y los carteles indicadores sobre el andén 2, dificultan la visibilidad de la señal S1/1 a los trenes que se aproximan a ella.

Vista de la señal de salida S1/1 de la estación de Rubí antes de llegar al andén de vía.

Destinatario final	Número	Recomendación
Adif	25/10-1	Estudiar la posibilidad de mejorar la visibilidad de la señal de salida S1/1 de la estación de Rubí.
Adif	25/10-2	Estudiar la posibilidad de incluir, en el programa de explotación del enclavamiento de la estación de Rubí, condiciones en los cambiadores de hilo y demás aparatos de vía de forma que, en el establecimiento de los itinerarios, se tenga en cuenta la orientación de estos aparatos de vía, cuando estén a continuación de una señal y puedan verse afectados por un posible rebase de la misma.

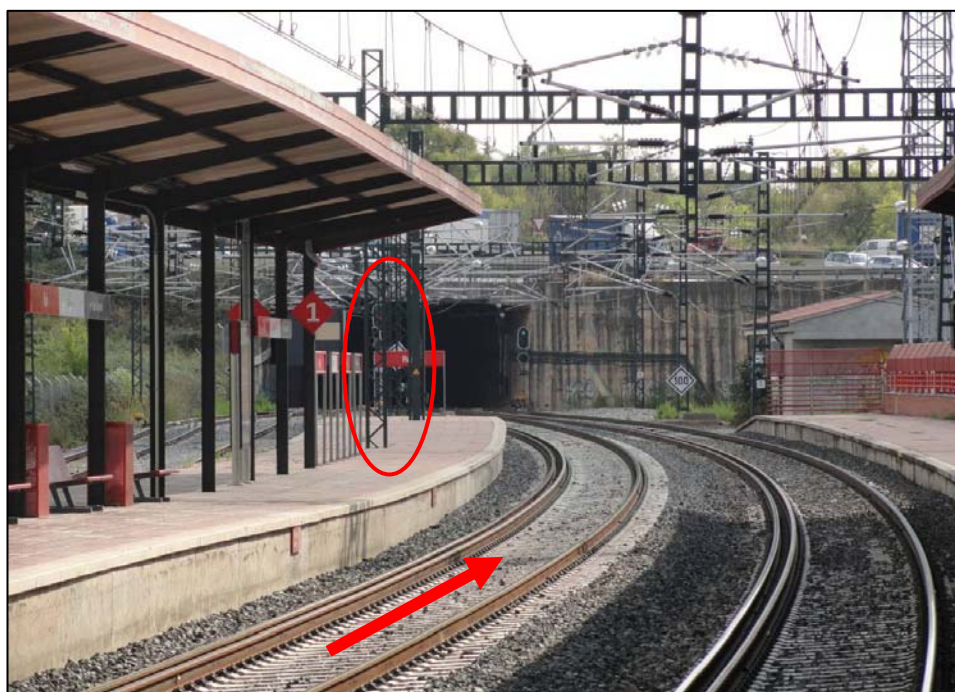
Vista de la señal de salida S1/1 de la estación de Rubí al paso por el andén.
