COMISIÓN DE INVESTIGACIÓN
DE ACCIDENTES FERROVIARIOS

*Investigación del incidente
nº 0015/2011 ocurrido el 07.03.2011*

INFORME FINAL SOBRE
EL INCIDENTE FERROVIARIO Nº 0015/2011
OCURRIDO EL DÍA 07.03.2011
EN FLAÇA (GIRONA)

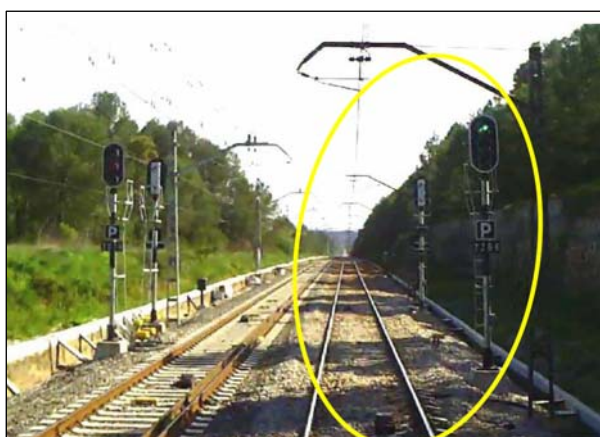
Señal intermedia 2268 y baliza ASFA de señal. (Fuente: Renfe Operadora)

A las 21:21:03 horas, el tren pasa por la baliza de pie de señal 2268, en indicación de anuncio de parada, pero en la cabina de conducción el sistema ASFA embarcado da indicación de vía libre (L3). En ese momento el maquinista atiende a la indicación del sistema ASFA y actúa acorde a la indicación de vía libre.

Del análisis del registrador de seguridad del tren y del visionado de la moviola del CTC, se constata que al paso del tren 212 por la baliza de pie de la señal 2268, ésta se encuentra en anuncio de parada (amarillo) y al mismo tiempo el sistema ASFA Digital embarcado indica en cabina vía libre (verde).

El funcionamiento de las balizas previa y de pie de la señal intermedia 2268 es correcto, según las conclusiones de los informes realizados tras la inspección de las balizas por la gerencia de mantenimiento de Barcelona de Adif.

Se constata que se ha producido una situación anómala por la discrepancia entre el estado de la señal y la indicación del sistema ASFA Digital embarcado.

Destinatario final	Número	Recomendación
Adif	15/11-1	Vigilancia del comportamiento de la baliza ASFA de pie de señal de la 2268 (anterior a la avanzada E'2 de Flaçá) con objeto de detectar funcionamientos anómalos de la misma.
Renfe Operadora	15/11-2	Seguimiento del comportamiento del equipo ASFA embarcado en el tren 212, con el objeto de detectar si su funcionamiento es correcto.

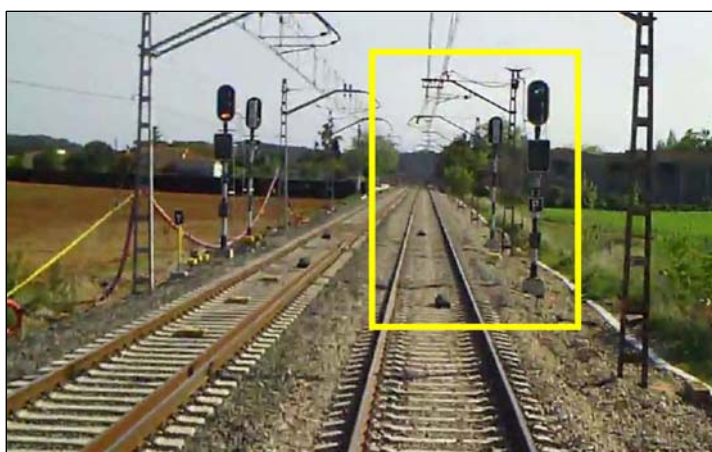
Al visualizar la señal siguiente, señal avanzada E'2, que estaba en indicación de parada, el maquinista actúa sobre el freno de urgencia sin lograr detener el tren ante dicha señal, rebasándola en 16 metros e invadiendo el siguiente cantón de vía que estaba ocupado por el tren de mercancías 93580, que se hallaba detenido ante la señal de entrada E2, produciéndose un conato de colisión.

Señal avanzada E'2 y baliza ASFA de señal. (Fuente: Renfe Operadora)

A las 21:22:10 horas, el tren 212 rebasa la señal avanzada E'2 cuando circulaba a 23 km/h. Queda finalmente detenido a las 21:22:16 horas, a 16 metros de dicha señal e invadiendo el siguiente cantón de vía, que se encontraba ocupado por el tren de mercancías 93580, que se hallaba detenido ante la señal de entrada E2 de Flaçà ocasionándose un conato de colisión entre ambos trenes que quedan separados a una distancia de 1.500 metros.
