COMISIÓN DE  
INVESTIGACIÓN DE  
ACCIDENTES  
FERROVIARIOS

*Informe Final*

INFORME FINAL SOBRE LA INVESTIGACIÓN  
DEL ACCIDENTE FERROVIARIO Nº 0019/2009  
OCURRIDO EL DÍA 07.04.2009  
EN LA ESTACIÓN DE LAS NAVAS DEL MARQUÉS (ÁVILA)

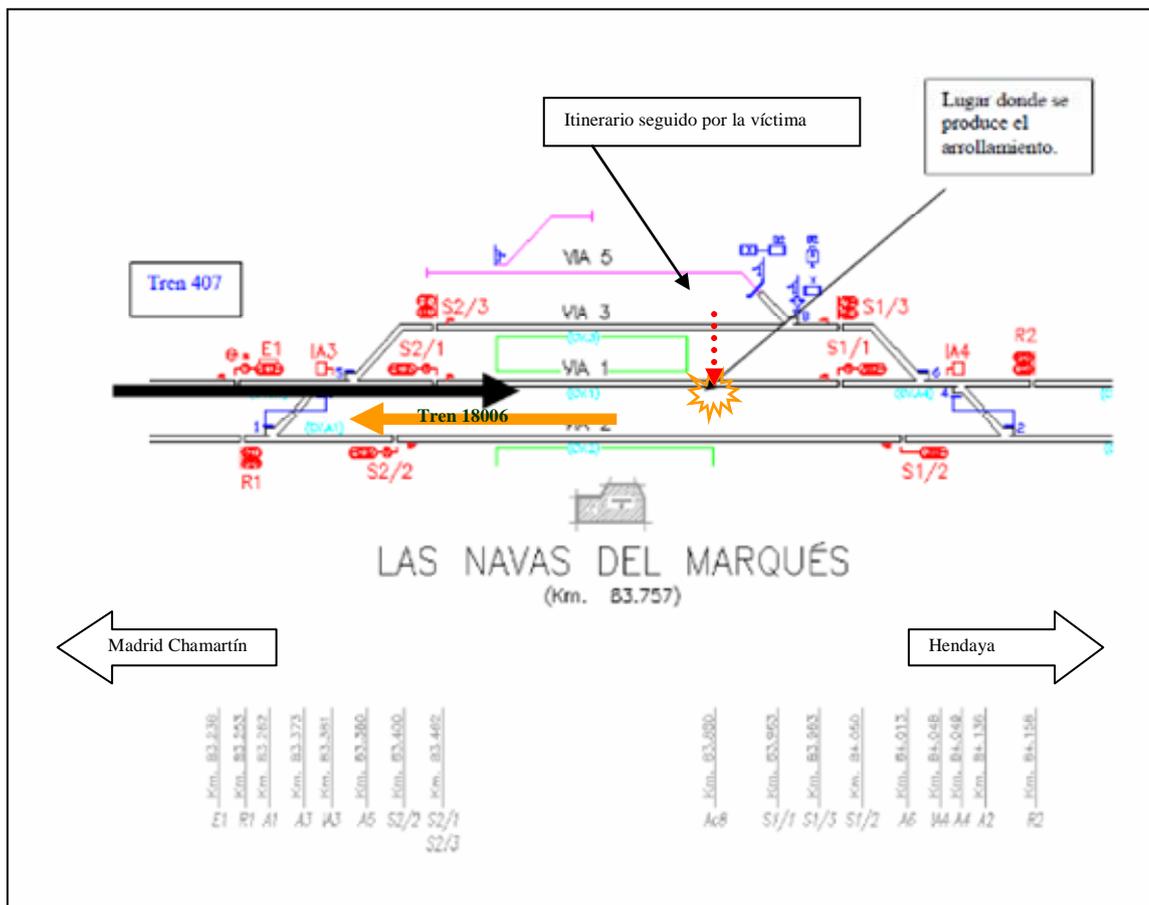
**Croquis del lugar del accidente (fuente Renfe)**

El tren de viajeros de larga distancia 407 de Renfe Operadora, procedente de Madrid Chamartín y destino París, sin parada prescrita en la estación de Las Navas del Marqués, arrolla a una niña que cruzaba por el paso entre andenes de dicha estación.

El tren, que circulaba por la vía 1, alcanza a la víctima que cruzaba acompañada de otra persona de izquierda a derecha en el sentido de la marcha del tren. El maquinista, al percatarse de la presencia de las dos personas, hace uso del silbato y del freno de emergencia sin lograr evitar el arrollamiento de una de ellas.

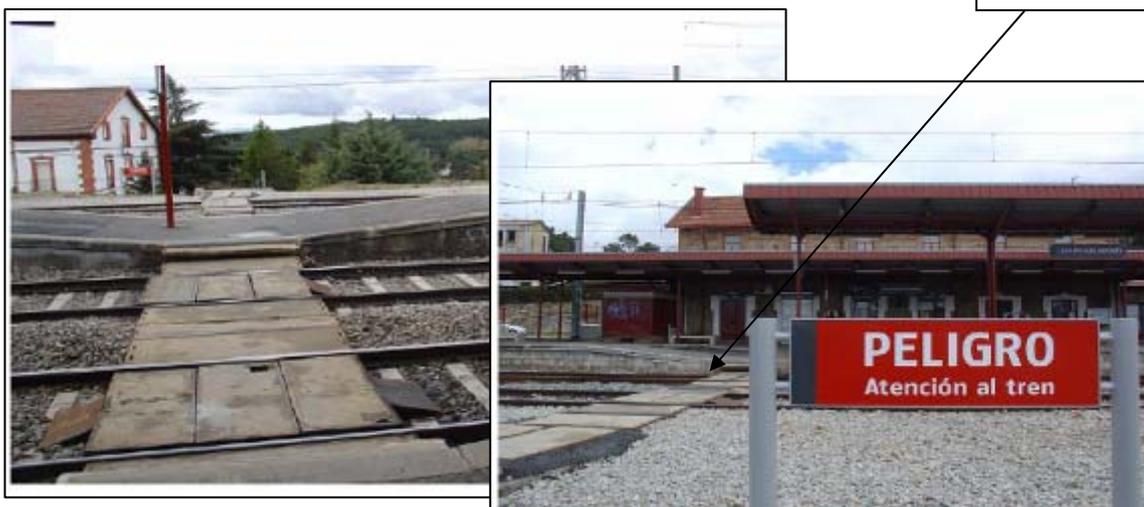
El paso entre andenes donde ocurre el accidente es de placas de hormigón.

Lugar por donde cruzaba la víctima

El paso entre andenes está en buen estado y dotado de carteles de peligro.

En el momento en que el tren 407 efectuaba su entrada en la estación, realizaba su paso por la vía 2 el tren de viajeros 18006, lo que pudo distraer la atención de la víctima.
