COMISIÓN DE INVESTIGACIÓN  
DE ACCIDENTES FERROVIARIOS

*Investigación del accidente  
nº 0028/2011 ocurrido el 10.06.2011*

*Informe final*

INFORME FINAL SOBRE  
EL ACCIDENTE FERROVIARIO Nº 0028/2011  
OCURRIDO EL DÍA 10.06.2011  
EN EL PK 11+100 DE LA LÍNEA MADRID  
PUERTA DE ATOCHA A SEVILLA SANTA JUSTA

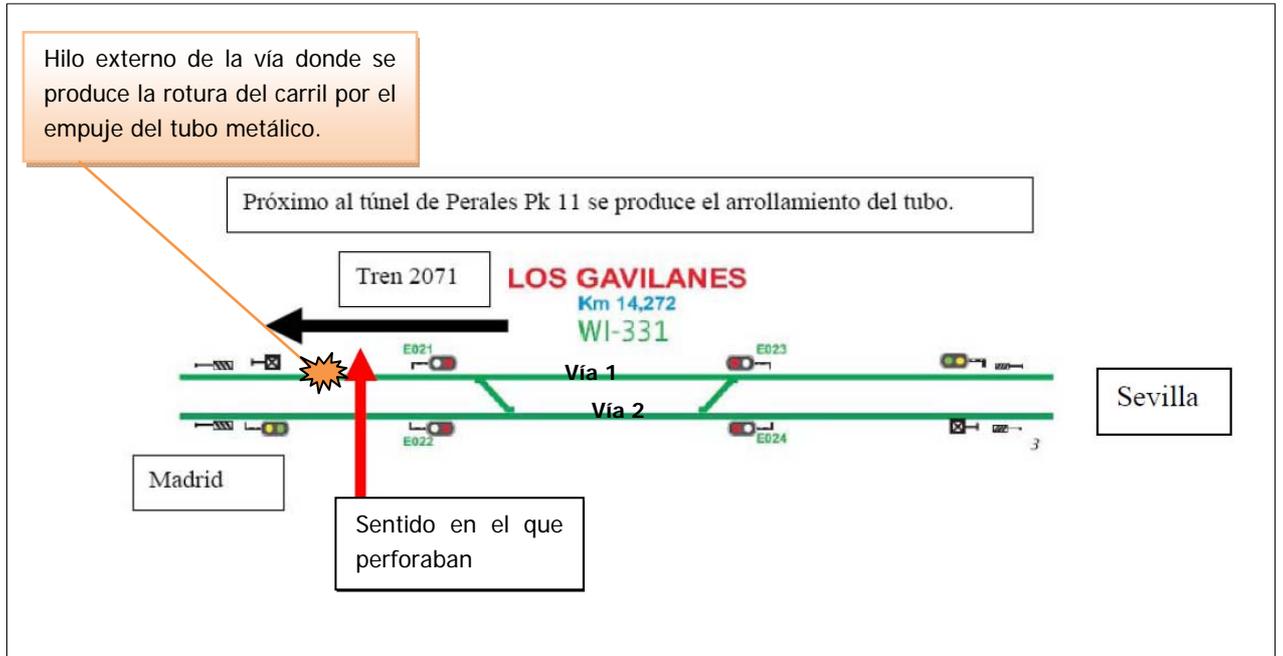
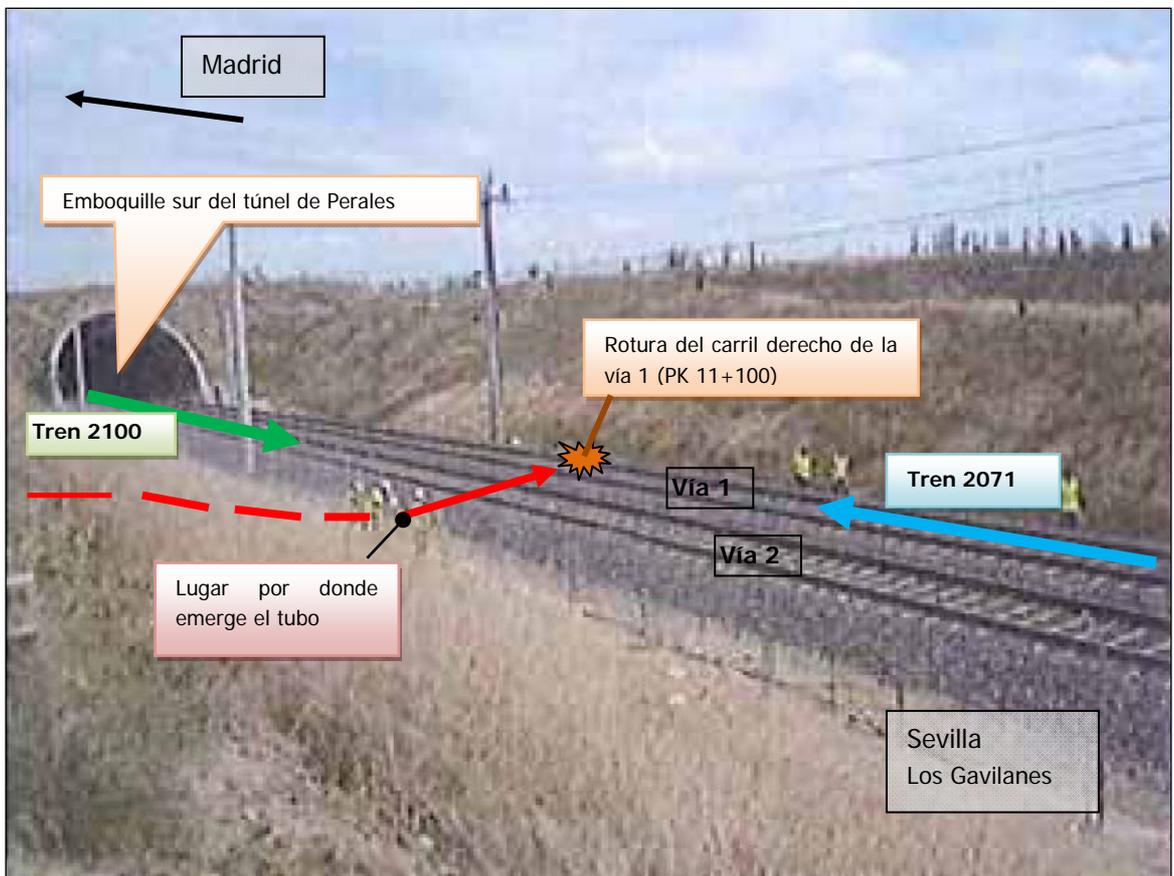
Croquis (Fuente: Renfe Operadora)

Se estaban realizando trabajos de perforación por debajo de la plataforma (hinca dirigida), perpendicular a las vías, para la canalización de una línea de alta tensión. El tubo en el proceso de hincado se desvió de su trayectoria, saliendo por el pie del talud izquierdo (en el sentido de la marcha) cruza la vía 2 y la vía 1, acodándose la punta del tubo entre el alma y la cabeza del carril externo de dicha vía 1, empujándolo y produciendo la rotura del mismo en una longitud de unos 50 centímetros. El tubo continúa su recorrido hacia el talud derecho y, estando en esta situación, es cuando el tubo metálico es arrollado por el tren 2071.

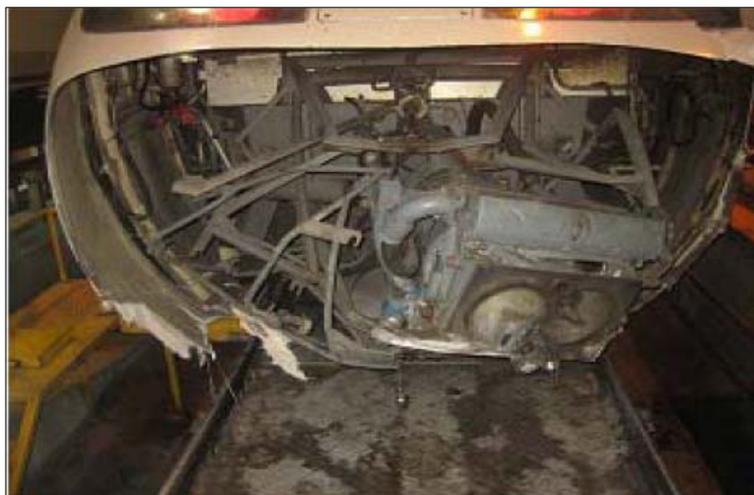
*Daños en el carenado frontal y acoplamiento motriz 1 en material motor (fuente: Renfe Operadora)*

*Que en la entrada del túnel de Perales (km 11), arrolla un tubo que provoca destrozos en el schaffenberg y diversos daños en el exterior de la motriz, en el sistema neumático y en el LZB.*

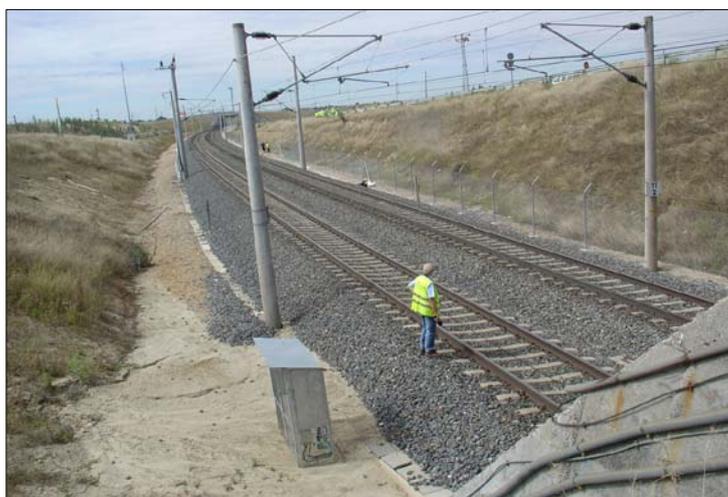
*Vista de la plataforma desde el emboquille sur del túnel de Perales (fuente: Renfe Operadora)*

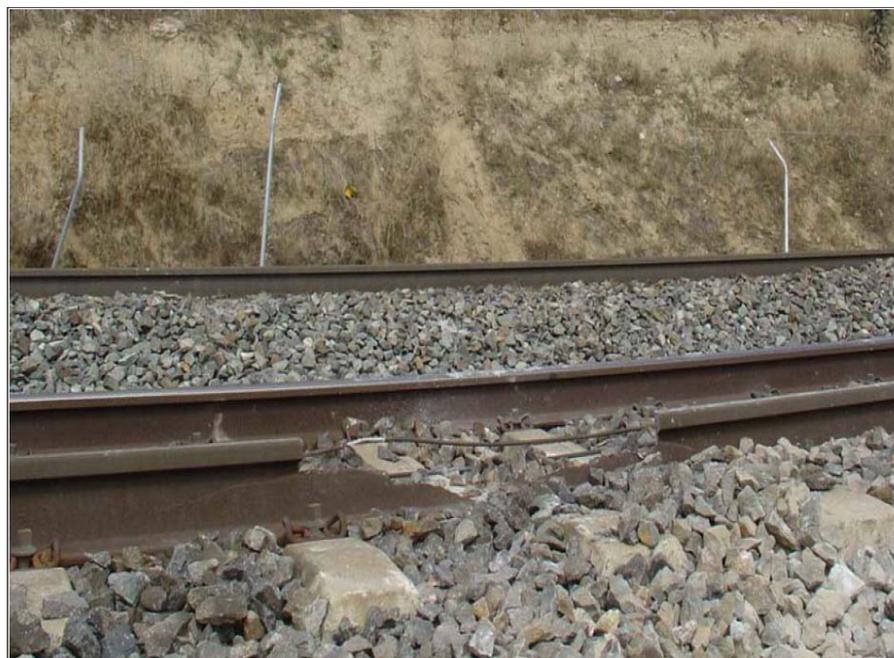
Rotura de la cabeza del carril externo de la vía 1 (Fuente: Renfe Operadora)

El tubo en el proceso de hincado se desvió de su trayectoria, saliendo por el pie del talud izquierdo (en el sentido de la marcha) cruzando por encima de la vía 2 y la vía 1, acodándose la punta del tubo entre el alma y la cabeza del carril externo de dicha vía 1, empujándolo y produciendo la rotura del mismo en una longitud de unos 50 centímetros.
