COMISIÓN DE INVESTIGACIÓN  
DE ACCIDENTES FERROVIARIOS

*Informe final*

INFORME FINAL SOBRE  
EL ACCIDENTE FERROVIARIO Nº 0043/2011  
OCURRIDO EL DÍA 11.07.2011  
EN PLENA VÍA ENTRE LAS ESTACIONES DE CANFRANC Y JACA (HUESCA)

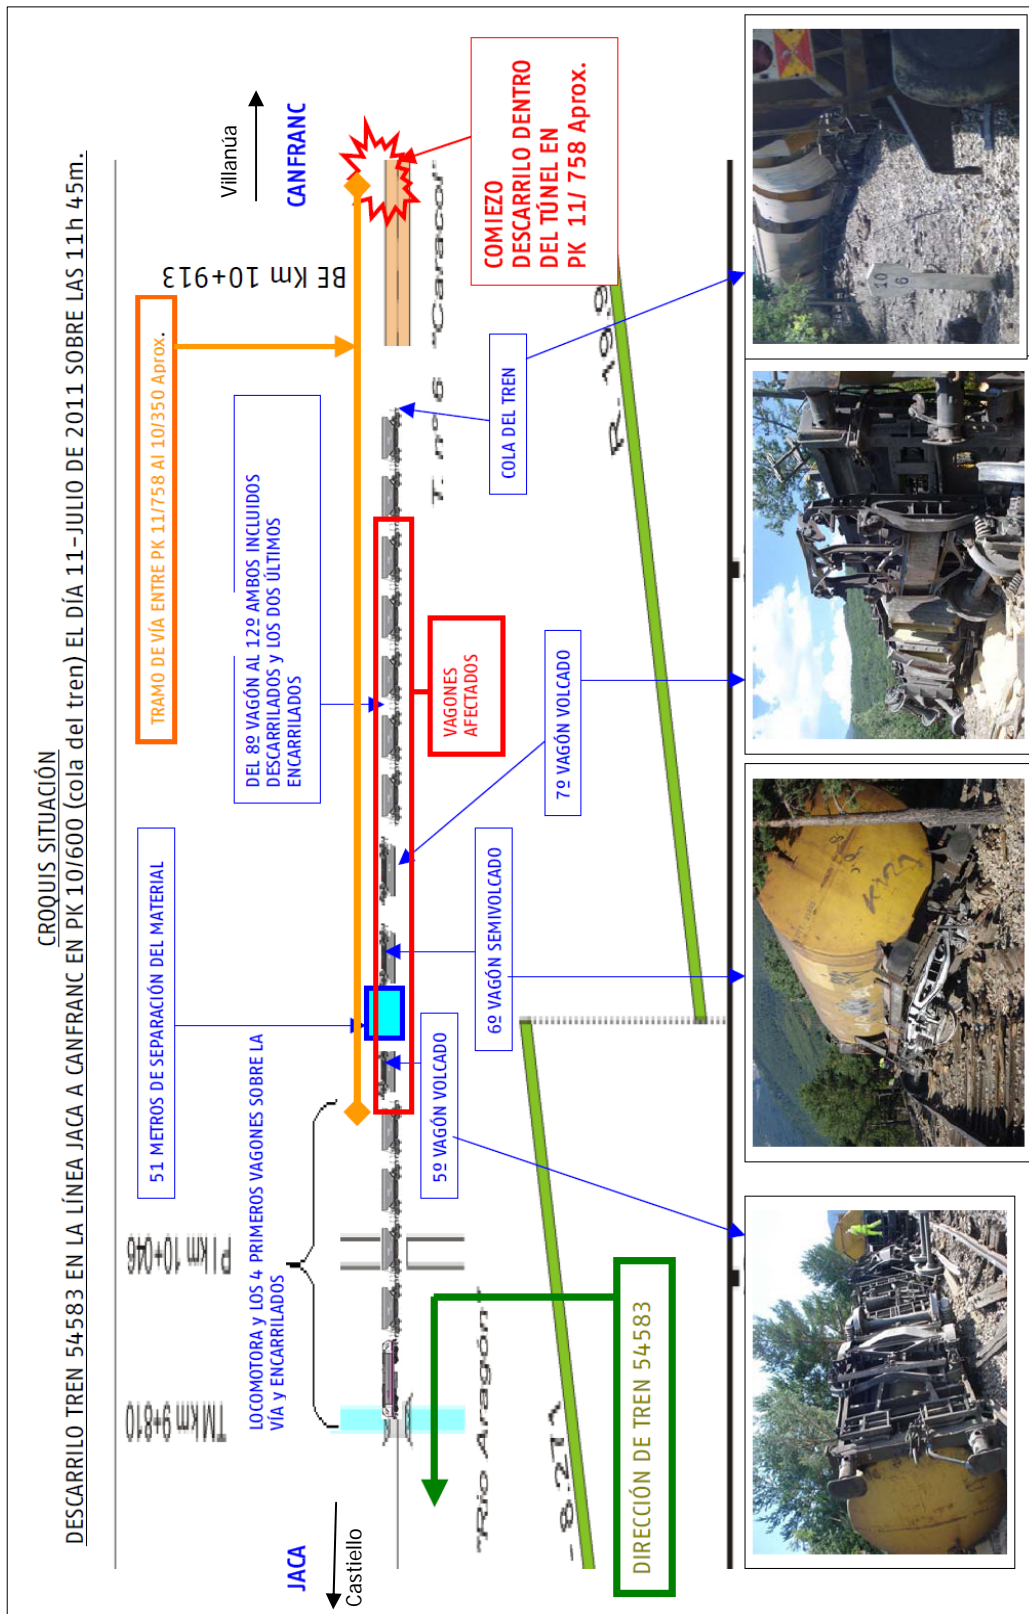
Croquis (fuente: Renfe Operadora)

La composición descarrila hacia el lado derecho en el sentido de la marcha, quedando seccionada en dos partes, por un lado la locomotora y los cuatro primeros vagones permanecen encarrilados, el 5º vagón totalmente descarrilado y volcado y a unos 50 metros de distancia se encuentra el vagón 6º semivolcado, el 7º vagón volcado y los vagones 8º al 12º sobre la vía descarrilados, siguiendo los dos últimos vagones (13º y 14º) encarrilados.

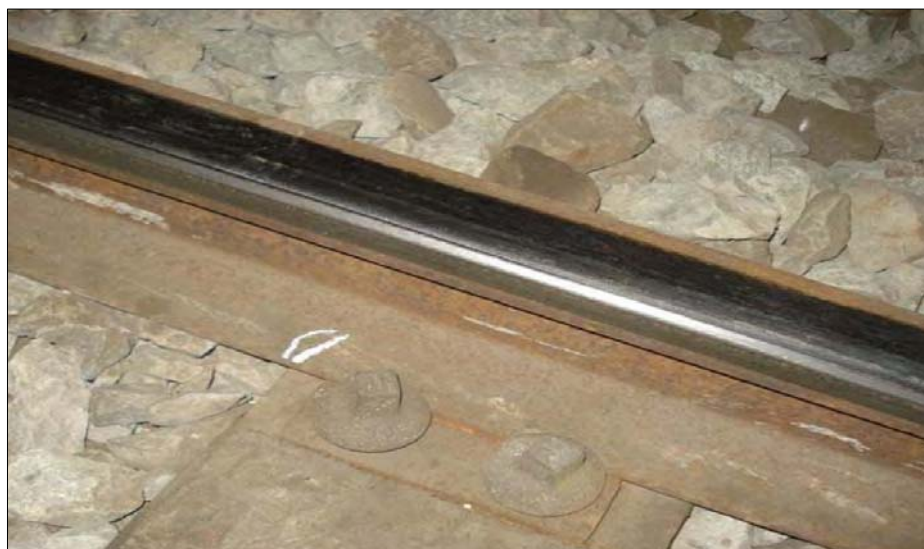
*Punto "0" del descarrilamiento PK 11+758 en el interior del túnel del Caracol  
(Fuente: Adif)*

Las mediciones realizadas tras el descarrilamiento ponen de manifiesto que los valores de los parámetros de vía están fuera de tolerancia. Se presentan sobreanchos en los puntos anteriores al punto cero fuera de tolerancia (valores superiores a +25mm). La variación de estos sobreanchos se alterna con estrechamientos que favorecen el remonte de la pestaña de la rueda.

El valor teórico del peralte en la zona del descarrilamiento es 160 milímetros y la tolerancia máxima  $\pm 10$  milímetros. En los puntos anteriores al descarrilamiento se han medido valores del peralte que superan ampliamente estos 10 mm, en concreto 7 metros antes del punto cero el peralte supera los 200 mm, sobrepasando el valor de la tolerancia máxima en más de 30 mm. La variación longitudinal (alabeo) supera también la tolerancia máxima de 6 milímetros cada 3 metros en los metros anteriores al descarrilamiento.

- En la zona del descarrilamiento, entre los PKs 9+810 y 13+100, se ha realizado una renovación de vía con barra larga formada con traviesas monobloque de 2º uso y carril de 54 kg/ml regenerado.
- Se ha establecido una limitación temporal de velocidad a 40 km/h para trenes de mercancías y para el resto de 50 km/h entre Jaca y Canfranc. Limitación que continúa vigente a fecha de este informe.
- Se realizan labores de inspección del tramo Jaca – Canfranc con carácter bimensual y labores puntuales de mantenimiento.

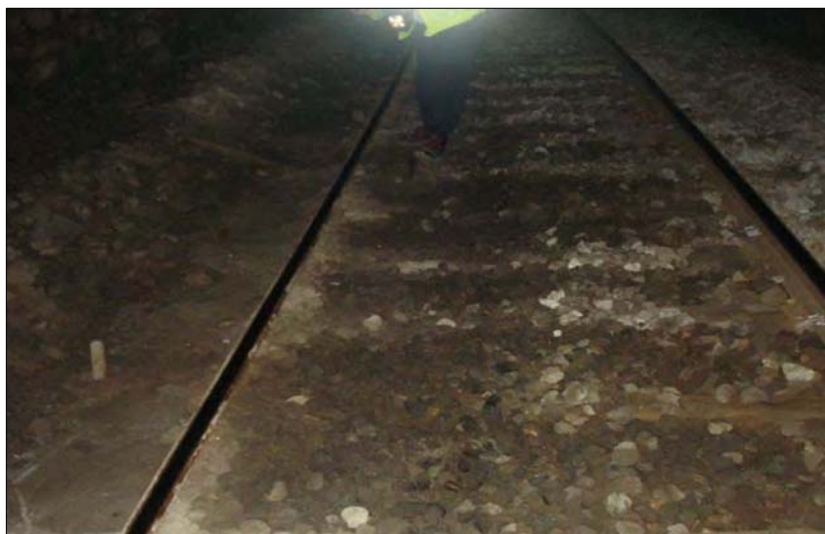
*Hilo Bajo contaminado interior del túnel del Caracol. (Fuente Adif)*

El estado de las sujeciones que mantienen unido el carril a la traviesa es deficiente, así como el de las traviesas, por su antigüedad. La cabeza del carril presenta un desgaste acusado y el balasto está contaminado, faltándole consolidación a la infraestructura especialmente en el hilo bajo de la curva donde ocurre el descarrilamiento.

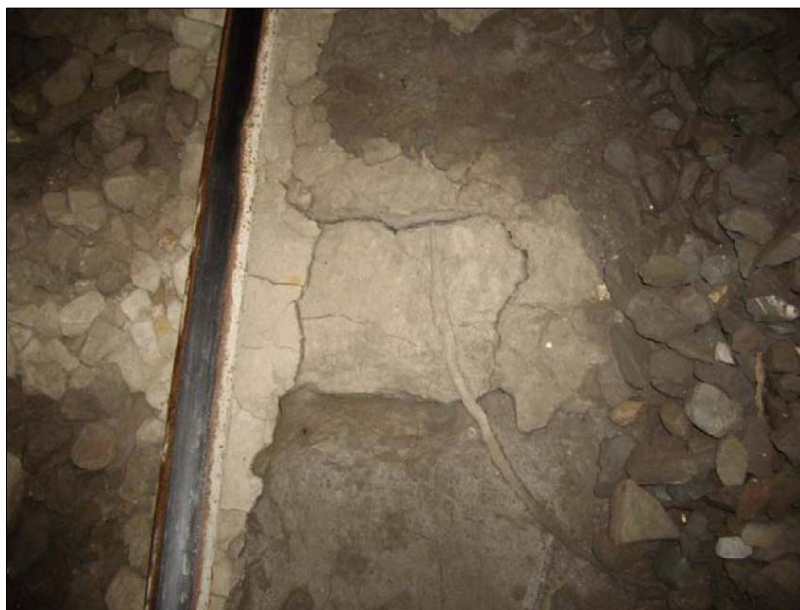
*Detalle de balasto contaminado dentro del túnel. (Fuente: Adif)*

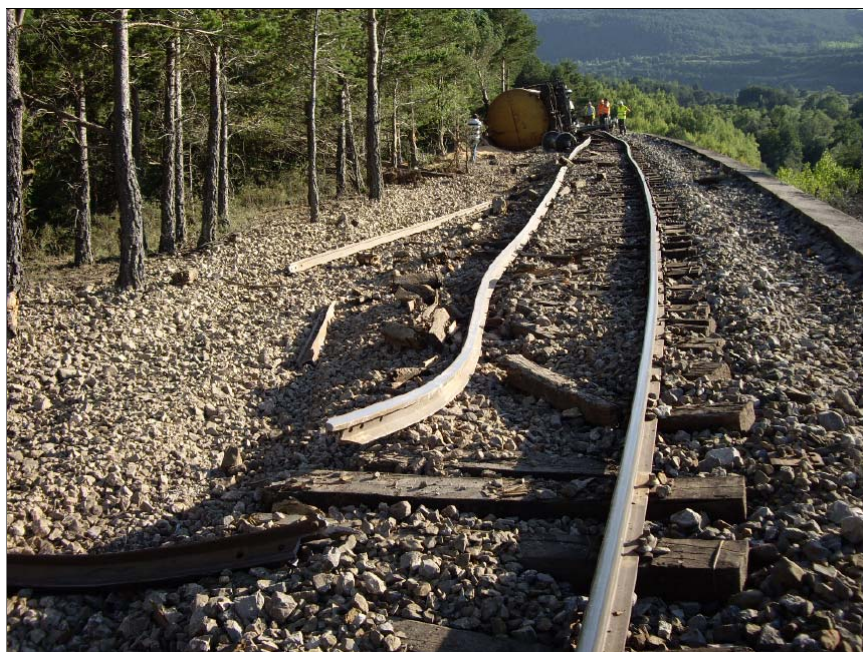
*Estado de la vía tras el descarrilamiento. (Fuente Renfe Operadora)*

De las mediciones realizadas en la vía tras el descarrilamiento, se observan que los valores de sobreanchos, peraltes y alabeos están fuera de la tolerancia admitida por la norma, así mismo el estado de la clavazón y de las traviesas presenta un notable deterioro y el balasto está contaminado.

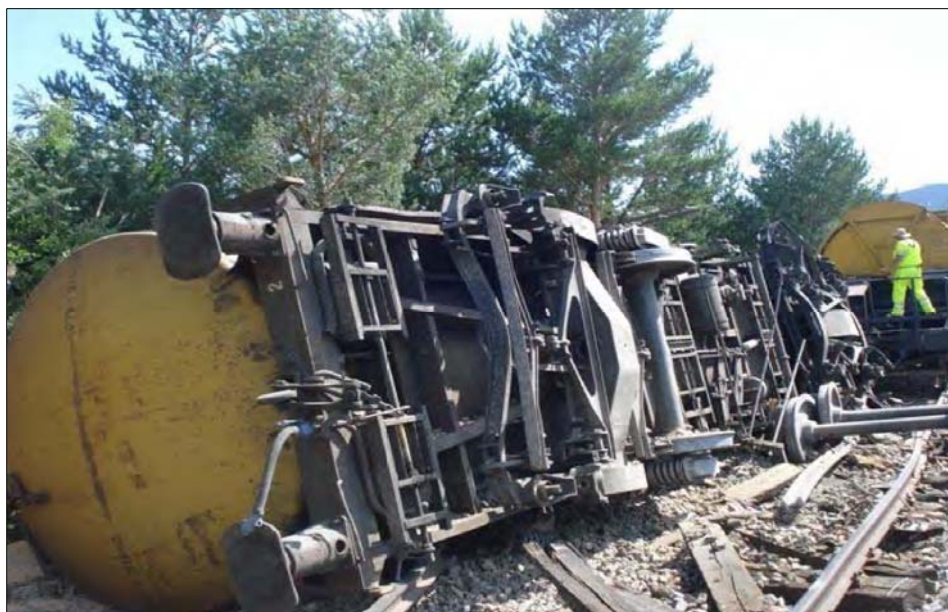
*Vagón 5º volcado. (Fuente: Adif)*
