COMISIÓN DE INVESTIGACIÓN  
DE ACCIDENTES FERROVIARIOS

*Investigación del accidente  
nº 0047/2011 ocurrido el 12.10.2011*

*Informe final*

INFORME FINAL SOBRE  
EL ACCIDENTE FERROVIARIO Nº 0047/2011  
OCURRIDO EL DÍA 12.10.2011  
EN LA ESTACIÓN DE VILAMALLA (GIRONA)

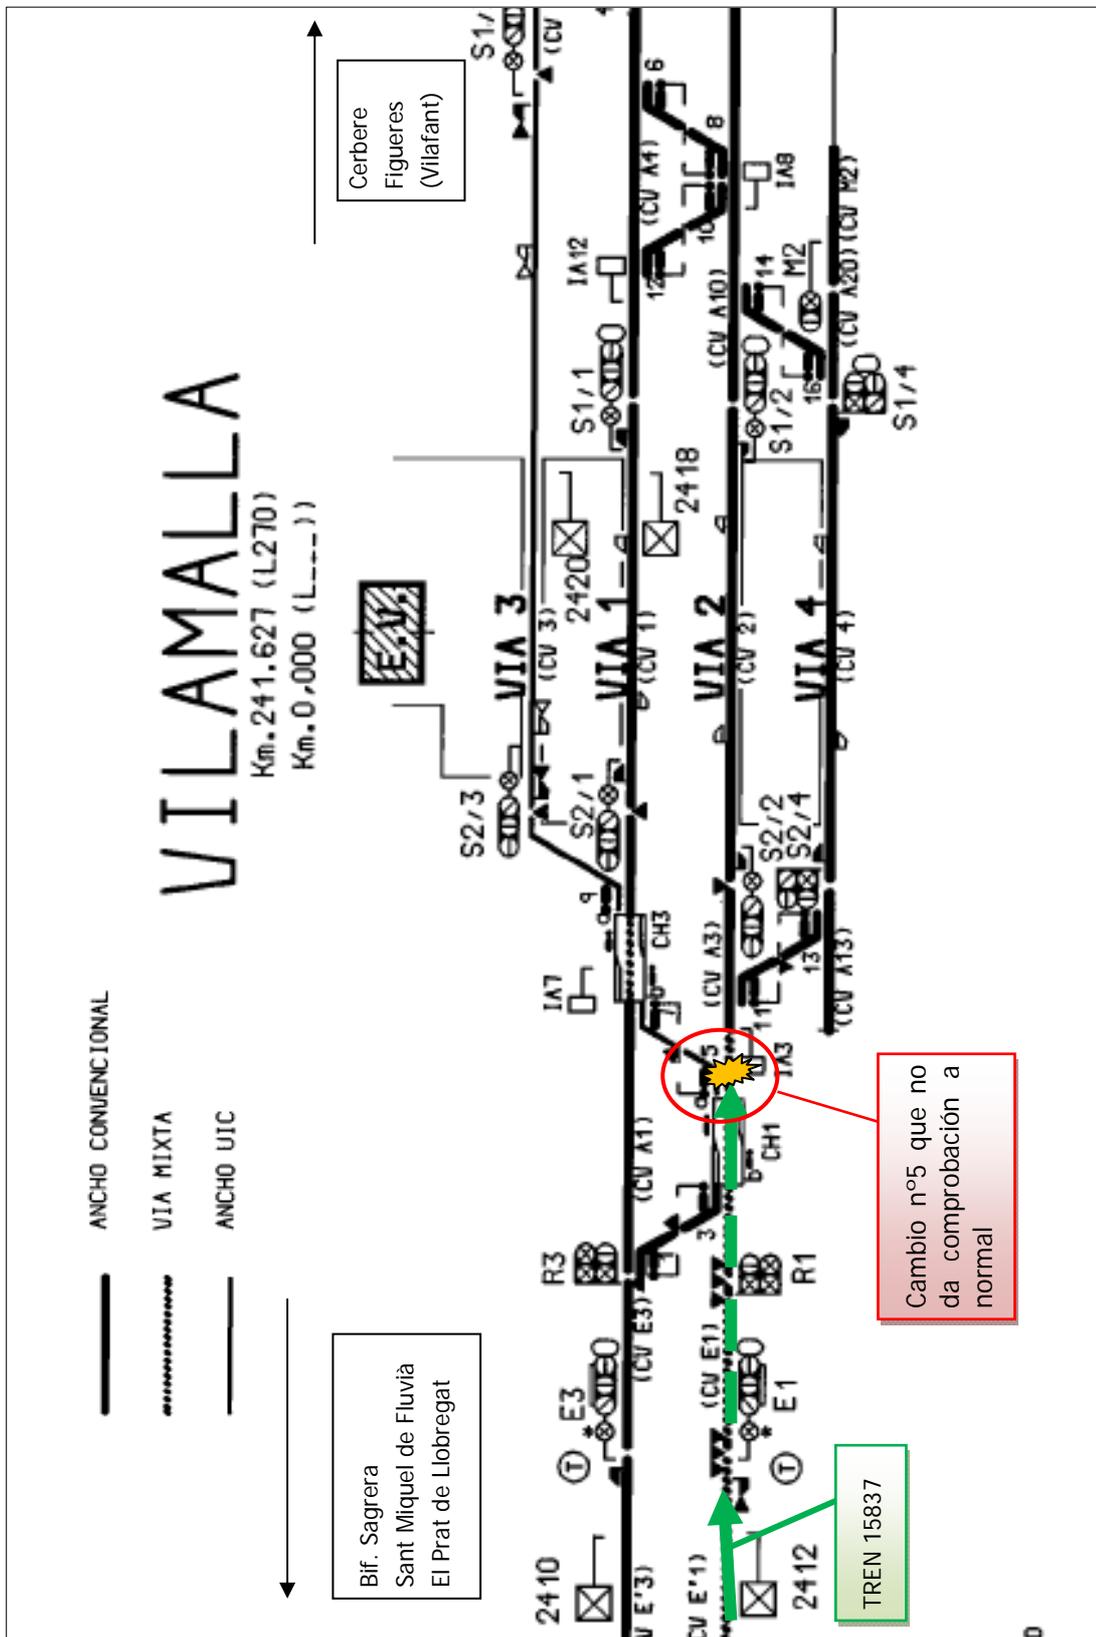
Croquis:

El tren 15837 inicia la marcha y al pasar sobre el cambio nº 5 que se encuentra en invertido y orientado hacia vía 1, y al ser este escape de ancho UIC, descarrilan los 3 primeros ejes del primer vehículo hasta quedar detenido.

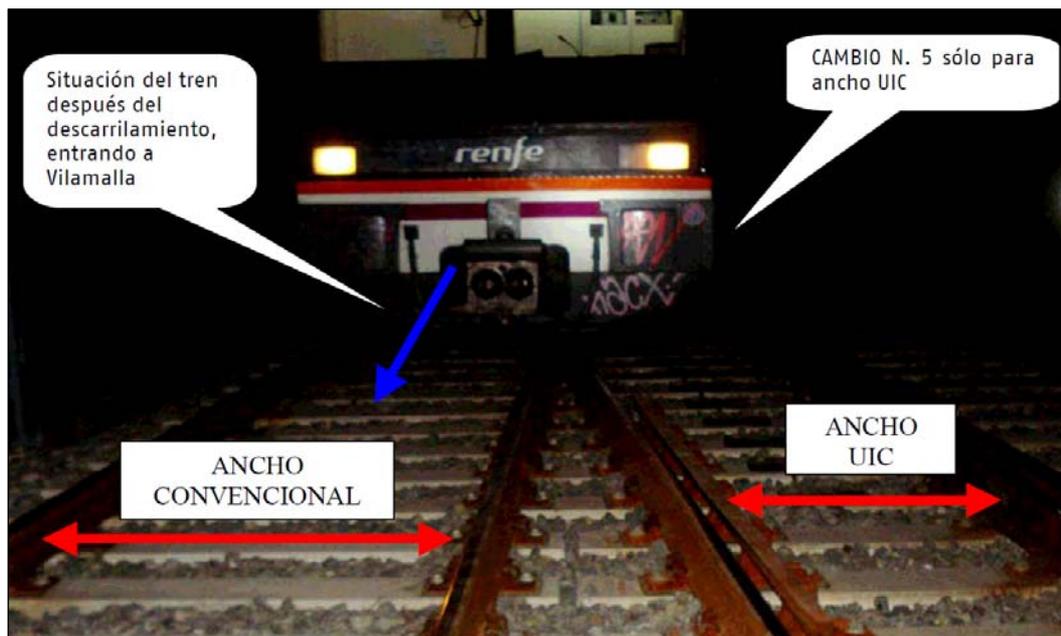
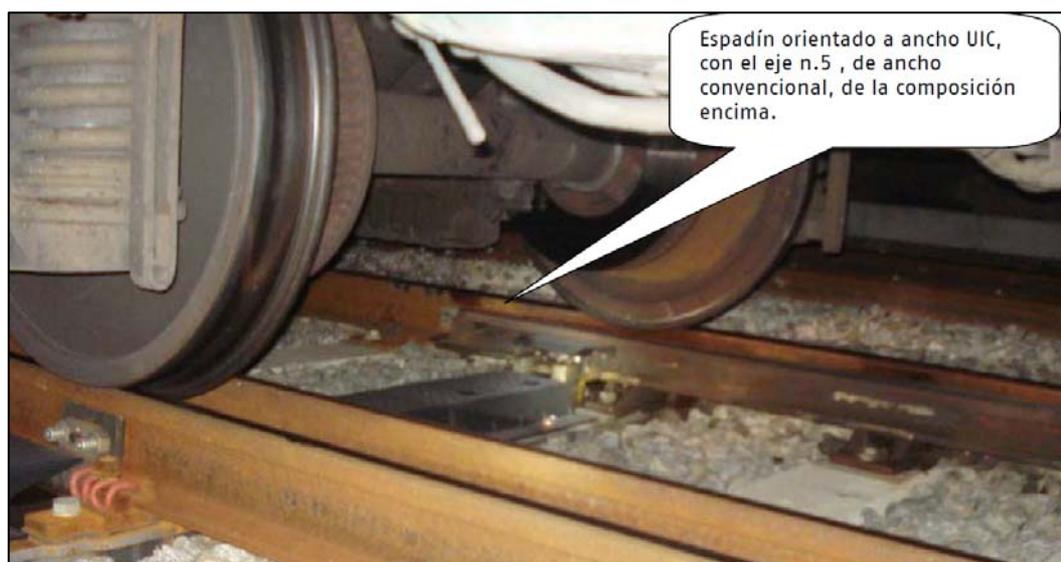
A la pregunta de si conoce que el cambio en qué se produce el descarrilamiento es de ancho UIC solamente, responde que sabe que hay un cambio de ancho UIC, pero que desconoce que es ese en concreto, además añade que para cumplimentar las instrucciones recibidas no existe otro cambio que las posibilite.

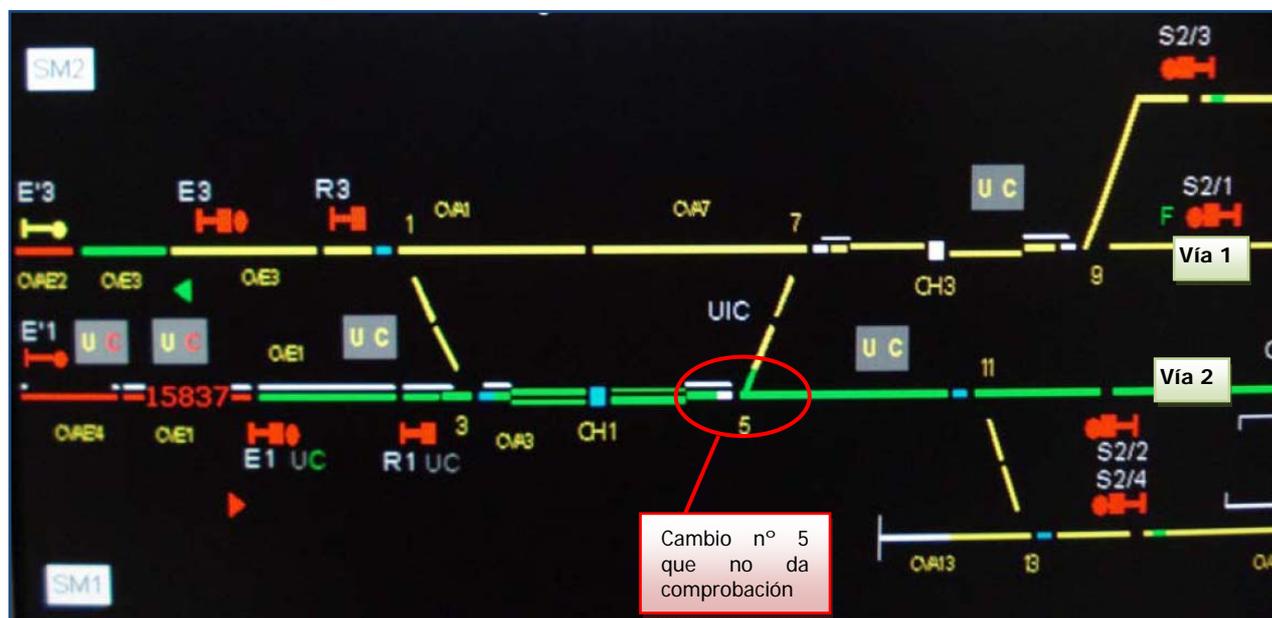
Del análisis de los registros videográficos del CTC se comprueba que, en el momento de producirse el accidente, el desvío nº 5 de la estación no daba comprobación: a posición normal, impidiendo al enclavamiento el establecimiento de itinerarios afectados por el mismo, y a posición invertida por incompatibilidad con el ancho del tren. Consecuentemente la señal E1, que debía autorizar la entrada del tren a la estación, presentaba siempre la indicación de parada.

Tren 15837 ocupando el circuito de vía E1 (CVE1), estando la señal E1 en parada. Se intenta establecer itinerario a vía 2 no dando comprobación a vía convencional el cambio nº 5.

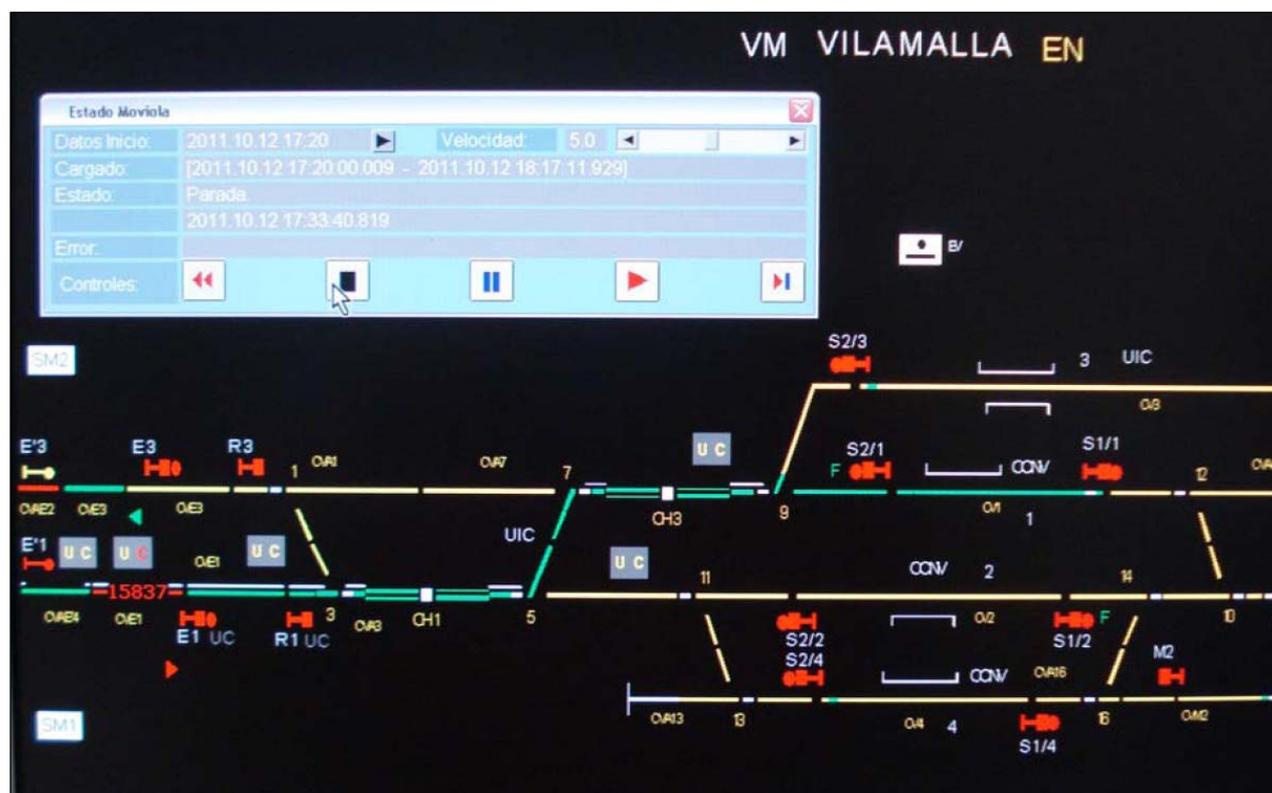
El tren 15837 se encuentra en el circuito de vía CVE1, encontrándose la señal de entrada E1 en parada, se intenta establecer el itinerario a la vía nº 1, encontrándose la aguja nº9 hacia vía 3 de ancho UIC, no estableciéndose dada la incompatibilidad del cambio nº 5 de ancho UIC con el ancho del tren, ancho convencional.

Del registrador de eventos del puesto de mando se comprueba cómo el cambio nº 5 no da comprobación en posición normal y cómo el jefe del CTC intenta desviar el tren sobre vía 1, sin percatarse que el cambio nº 5/7 es de ancho UIC, itinerario incompatible con el ancho del tren 15837 que era de ancho convencional.
