COMISIÓN DE INVESTIGACIÓN
DE ACCIDENTES FERROVIARIOS

*Investigación del accidente
nº 0044/2011 ocurrido el 13.07.2011*

INFORME FINAL SOBRE
EL ACCIDENTE FERROVIARIO Nº 0044/2011
OCURRIDO EL DÍA 13.07.2011
ENTRE LAS ESTACIONES DE TERUEL Y CAPARRATES (TERUEL)

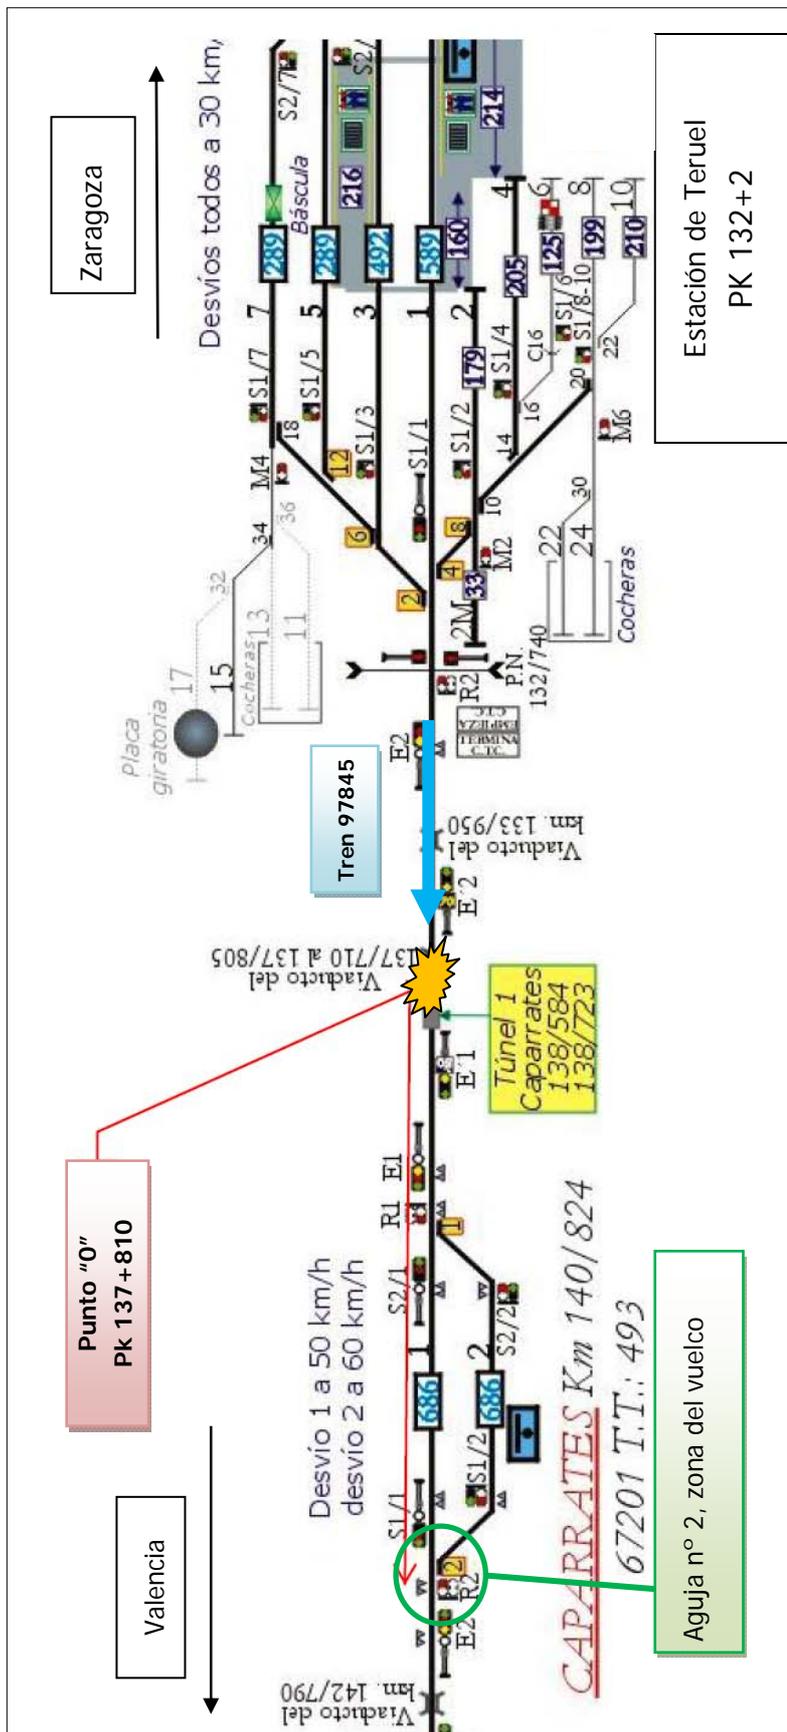
Croquis (Fuente: Adif):

El descarrilamiento se produce en el PK 137+810, en un tramo de curva a la izquierda en el sentido de circulación y de 300 metros de radio, en rampa de 21,5 milésimas y con una limitación de velocidad a 30 km/h por el mal estado de la vía. Descarrila la rueda derecha del primer eje de vagón 9º, en el sentido de la marcha, remontando por el hilo alto y cayendo a continuación por el lado exterior de la vía. Circula descarrilado 3,29 km hasta el cruzamiento de la aguja A2 de la estación de Caparrates, donde se produce la rotura del espadín izquierdo por un fuerte golpe, provocando el descarrilamiento de los vagones 7º, 8º 9º y 10º.

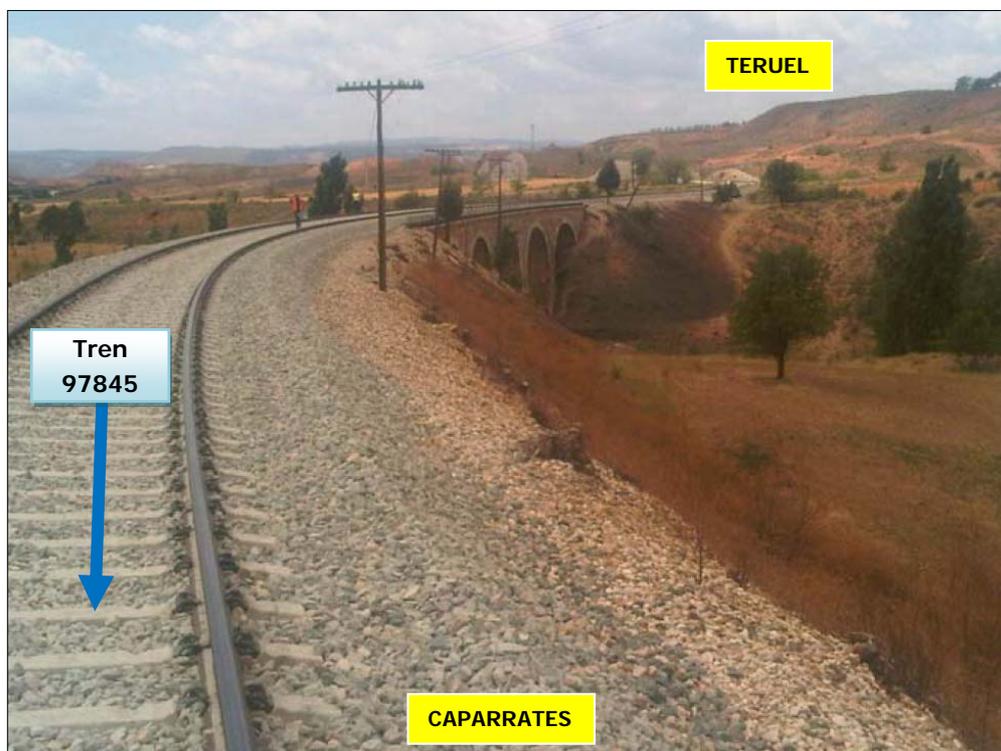
El descarrilamiento del tren se produce en plena vía (PK 137+810) entre las estaciones de Teruel y Caparrates, en un tramo en curva a la izquierda, según el sentido de la marcha, de 300 metros de radio y con una rampa de 21,5 milésimas.

Curva donde se produce el descarrilamiento. (Fuente: Logitren).

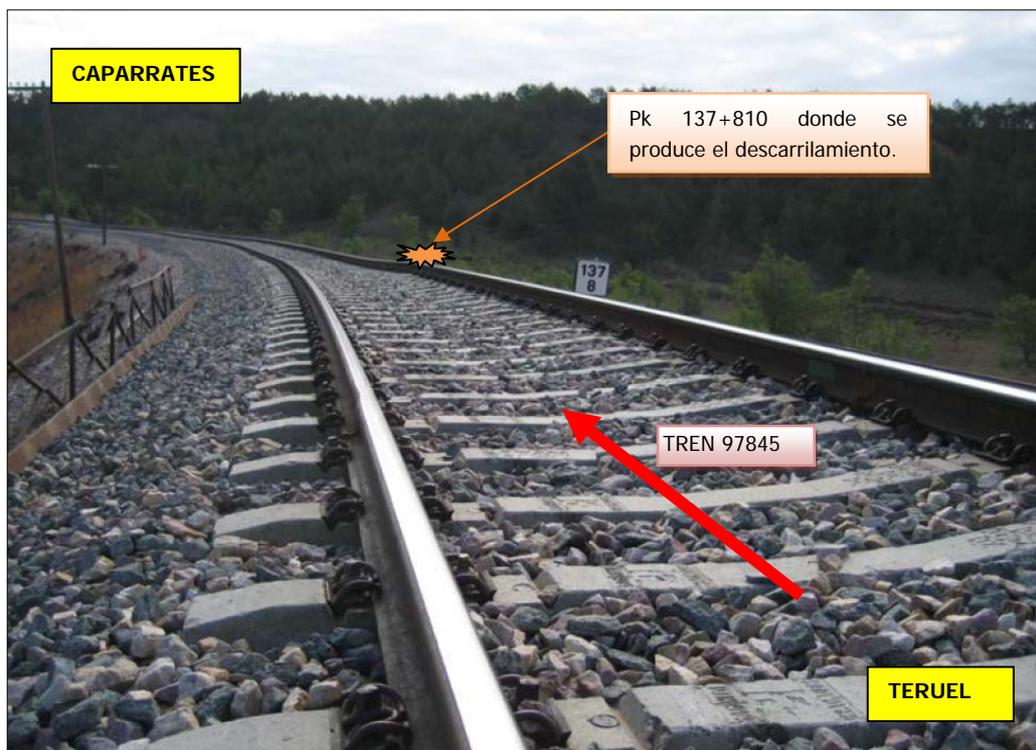
Vista sentido Caparrates del punto cero (PK 137+800) (fuente: Adif).

La zona del descarrilamiento estaba afectada por una limitación temporal de velocidad a 30km/h debido al mal estado de la vía, presentando alabeos y baches.

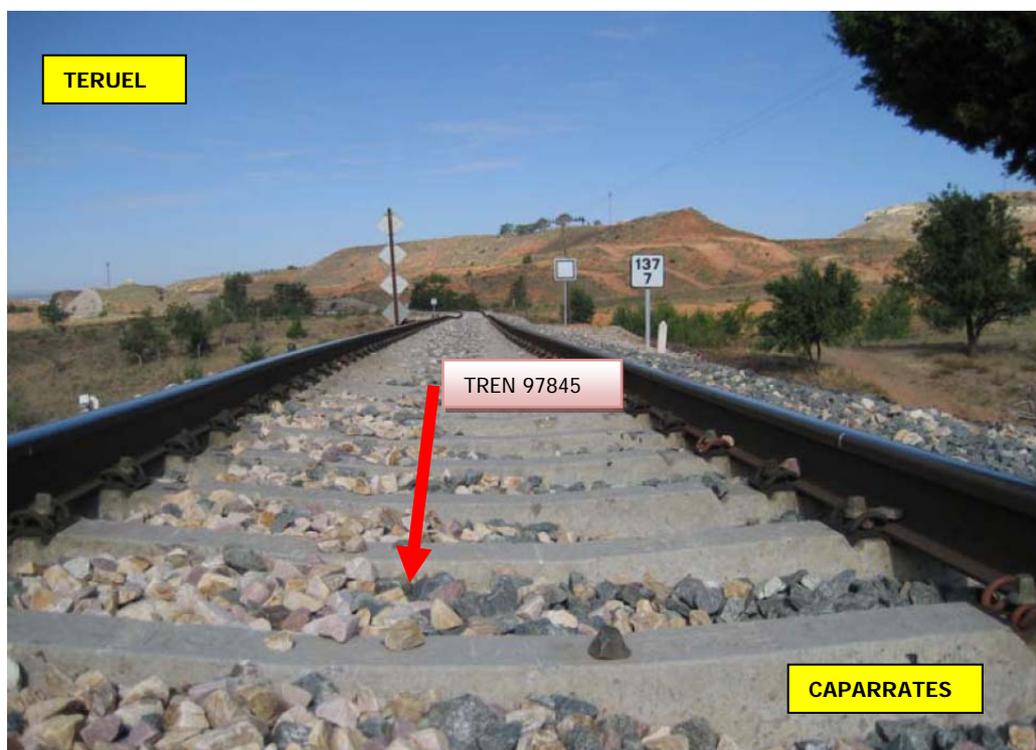
Vista sentido Teruel desde la zona cercana al punto cero (PK 137+810) (fuente: Adif).

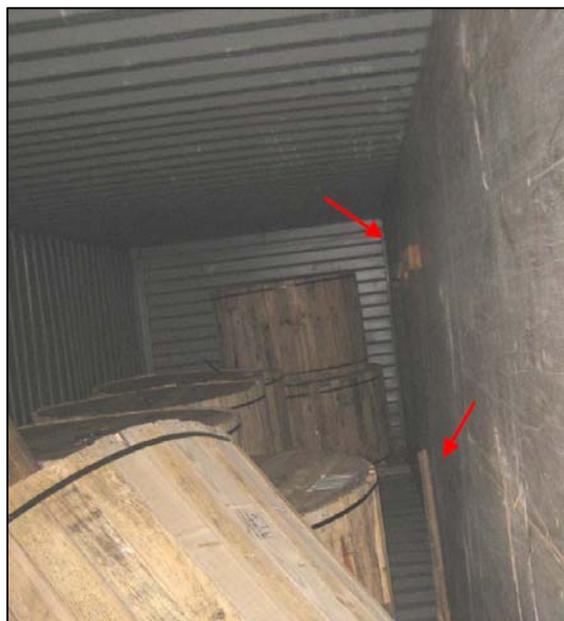
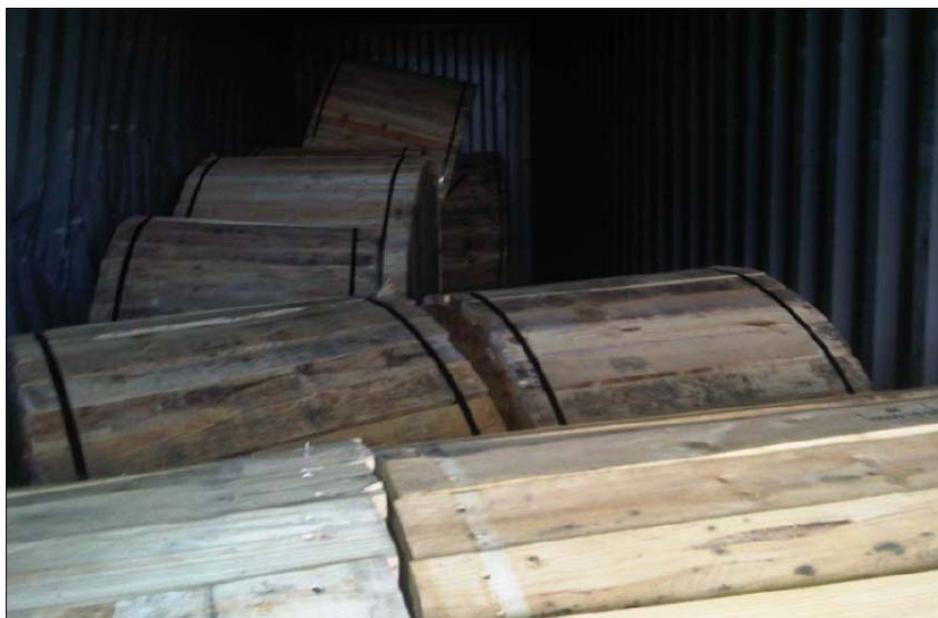
Según el informe particular de Adif, en la inspección del cargamento del contenedor volcado (9º vagón), independientemente de la posición final de la carga tras el descarrilamiento, se comprueba un incumplimiento del artículo 5.6.1 de la Instrucción General 66 en cuanto al aseguramiento de la carga dentro del contenedor para mercancías susceptibles de rodar, al no estar asegurada la carga con los calces necesarios, así como indicios evidentes de una mala distribución de la carga, al no estar repartida de manera uniforme y concentrarse en el lado izquierdo del contenedor.

Estado de la carga del contenedor del vagón nº 9 volcado y detalle de listones clavados sobre la base del contenedor (Fuente Adif).

En la inspección del cargamento realizada por Adif del contenedor volcado después de haberse producido el descarrilamiento, se observa la falta de elementos de sujeción de las bobinas (calces), por lo que la estiba del cargamento no se había realizado acorde a lo fijado en la norma técnica, en el apartado de "carga de contenedores" de la empresa BTC IBÉRICA.

Destinatario final	Número	Recomendación
Ben Trade Cables Ibérica S.A.	44/11-1	Cumplir estrictamente la "Instrucción Técnica de Carga de Contenedores" elaborada por la propia Ben Trade Cables Ibérica S.A.

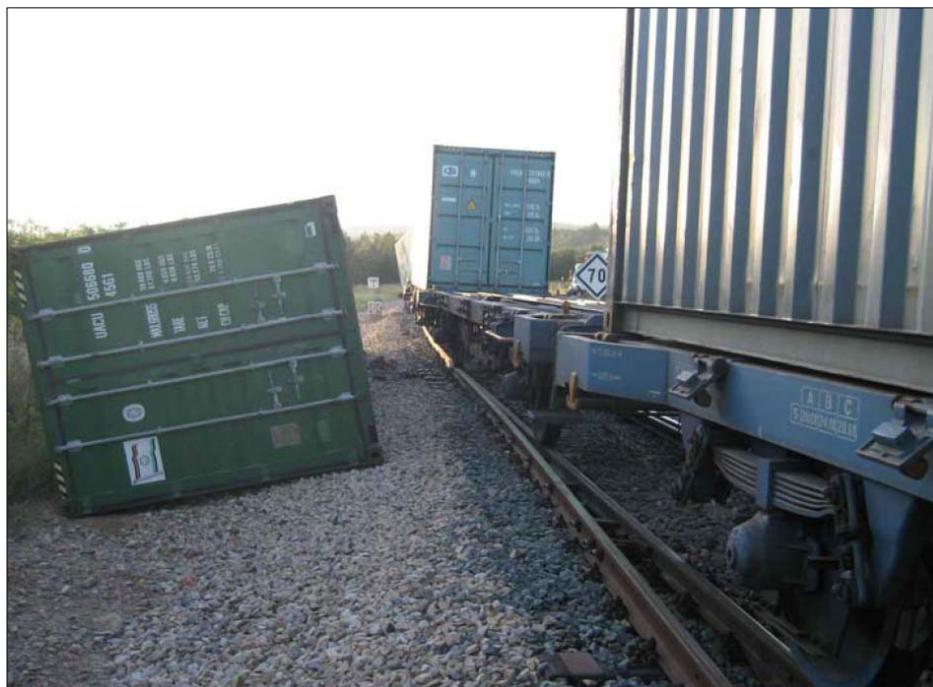
El noveno vagón queda volcado y girado 180º sobre su eje longitudinal y sus topes empotrados con los vagones 8º y 10º. Su contenedor queda desplazado fuera de la vía a la altura de la aguja 2.

*Contenedor del vagón nº 9 volcado, frente a plataforma nº 12 que circulaba vacía.
(Fuente: Adif)*

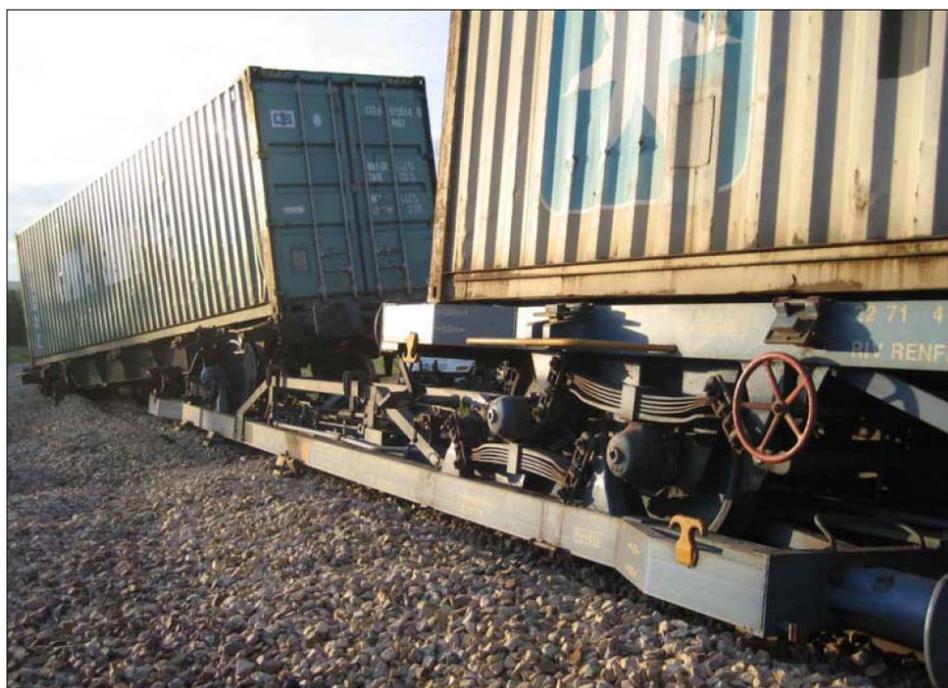
El vagón 7º queda descarrilado del segundo eje y separado del carril 44 cm y su tope empotrado en el 8º vagón.

El vagón 8º queda cruzado respecto a la trayectoria e inclinado a su izquierda. Está descarrilado de los dos ejes con una separación de 140 cm del carril del primer eje y desencajado de su alojamiento y en posición transversal el segundo eje y su parte trasera apoyando sobre la ruedas del 9º vagón.

*Situación final de los contenedores 7º y 8º tras el descarrilamiento. Se puede
apreciar el vagón nº 9 volcado bajo los vagones 7º y 8º. (Fuente: Adif).*
