COMISIÓN DE
INVESTIGACIÓN DE
ACCIDENTES
FERROVIARIOS

*Investigación del accidente
nº 0070/2008 ocurrido el 14.10.2008*

INFORME FINAL SOBRE LA INVESTIGACIÓN
DEL ACCIDENTE FERROVIARIO Nº 0070/2008
OCURRIDO EL DÍA 14.10.2008
EN LA ESTACIÓN DE LEGANÉS

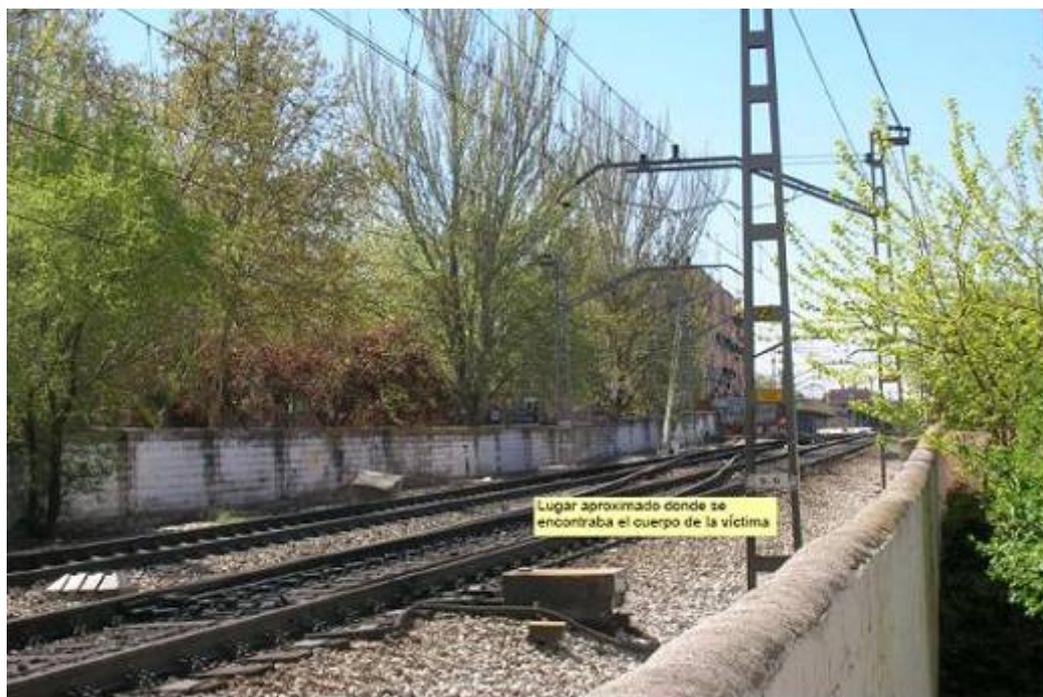
El lugar donde sucede el accidente se encuentra ubicado entre las agujas 2 y 4 de la entrada a la estación de Leganés, lado Villaverde Alto. Es un tramo recto de vía doble y buena visibilidad.

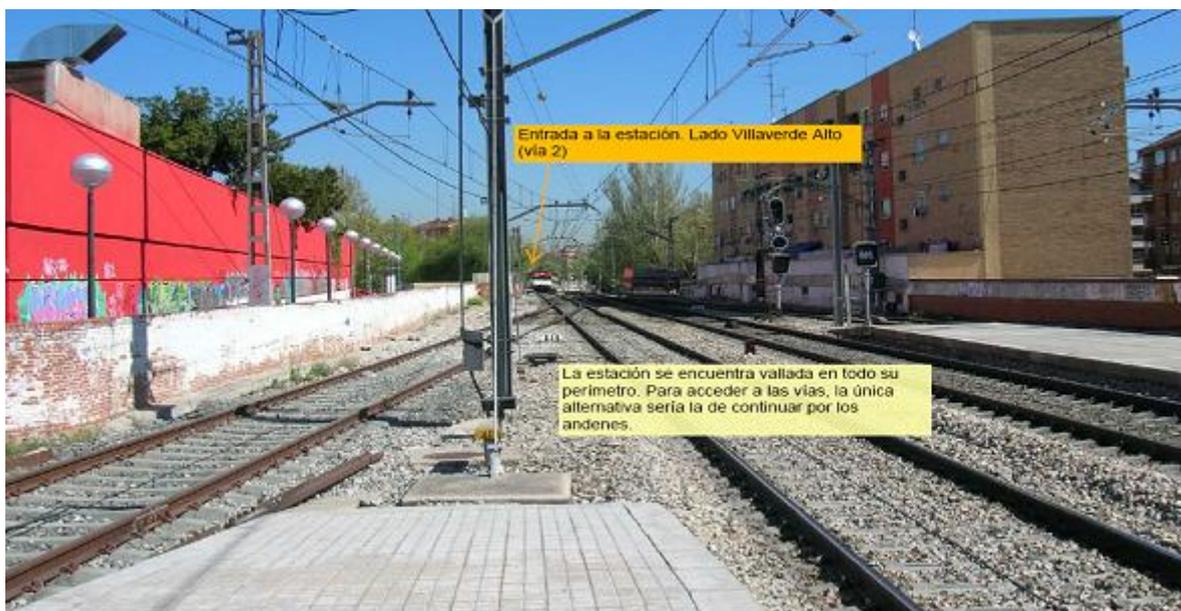
El lugar donde acontece el suceso está totalmente vallado y no se puede acceder a la vía más que desde los andenes. El fallecido era vecino del lugar y vivía cerca de la estación por lo que se presupone que conocía bien el lugar.

La zona donde suceden los hechos es de muy difícil acceso, dado que hay un vallado perimetral que impide el acceso a las vías desde la ciudad. La única forma de llegar al lugar del accidente es, desde la estación, continuar caminando por las vías una vez que se han acabado los andenes.

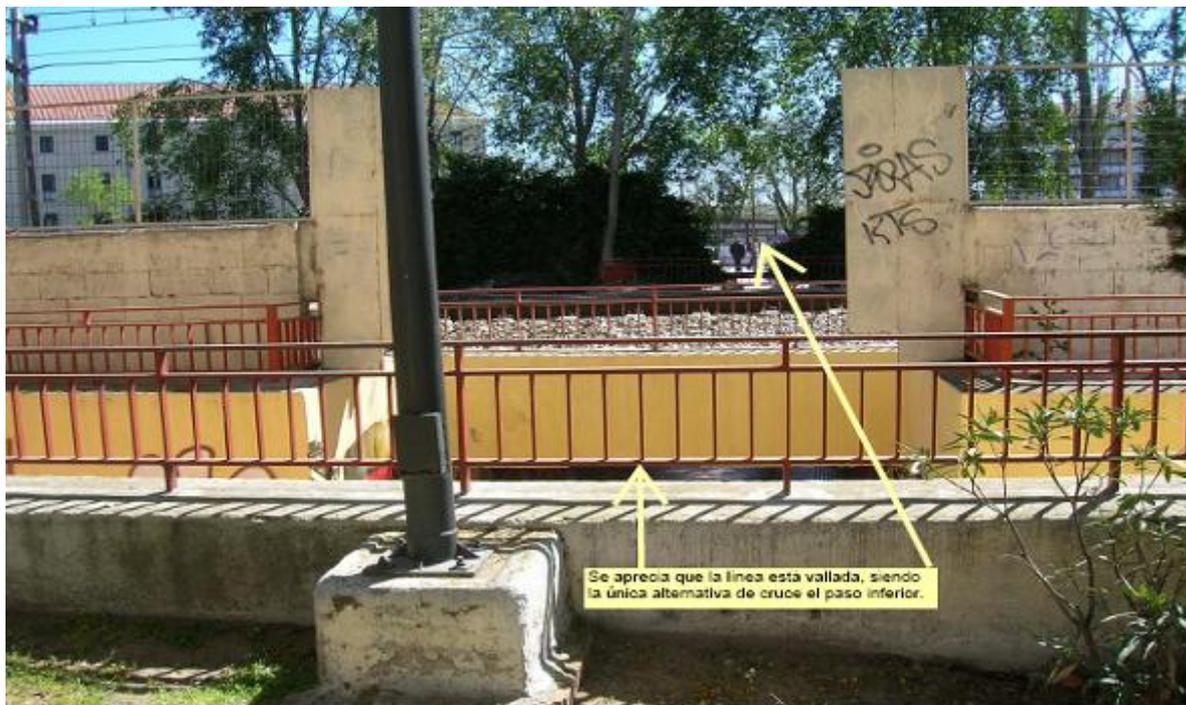
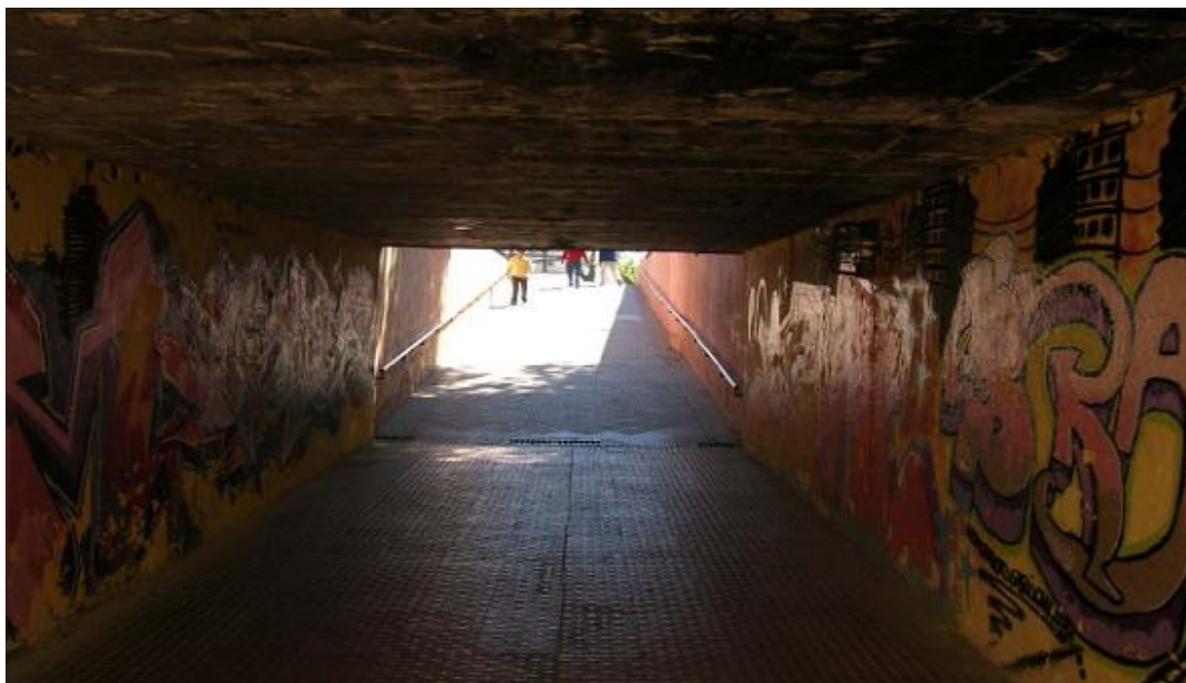
Existe un paso inferior peatonal que comunica ambos lados de la población, dividida por las vías del tren.
