COMISIÓN DE  
INVESTIGACIÓN DE  
ACCIDENTES  
FERROVIARIOS

*Informe final*

INFORME FINAL SOBRE  
EL ACCIDENTE FERROVIARIO Nº 0065/2009  
OCURRIDO EL DÍA 15.12.2009  
ENTRE NAVIA Y PIÑERA VILLAORIL (ASTURIAS)

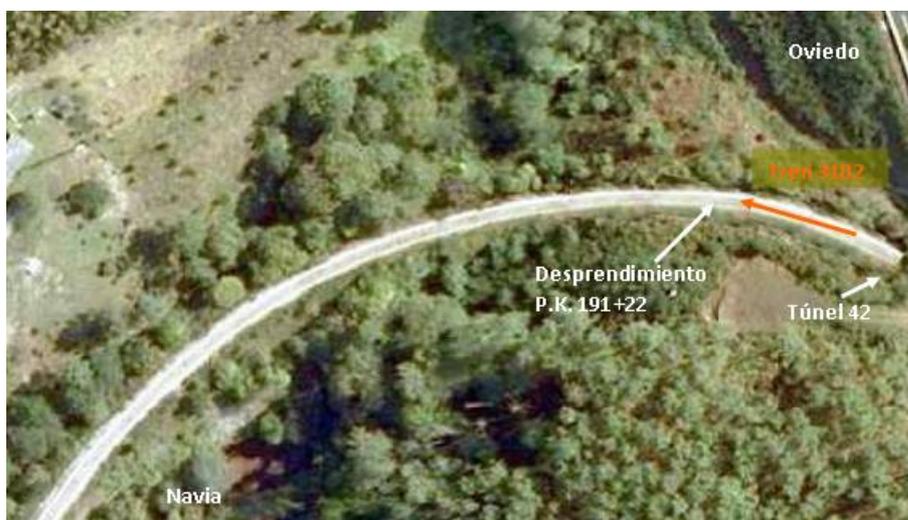
Croquis:

El día 15 de diciembre de 2009, a las 17:27 horas, el tren de viajeros 3102 de FEVE, procedente de Oviedo y con destino Navia (Asturias), saliendo del túnel nº 42 (P.K. 191+200), se encuentra con un desprendimiento de rocas sobre la vía. El maquinista, con una visibilidad de unos 25 metros hacia el obstáculo, aplica el freno de emergencia, no pudiendo evitar la colisión y el posterior descarrilamiento de los dos bogies de la unidad en cabeza (UTDE 2466) y la colisión contra el talud derecho de la trinchera.
